# Tilstandsrapport

Fritidsbolig

Øvre Eikeland 36, 5640 EIKELANDSOSEN

Befaringsdato: 25.04.2024

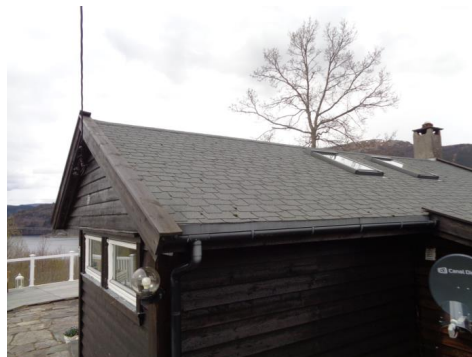
Yttertaket tekkes med shingel.

Saltak.  
Yttertaket er tekkes med shingel.  
På befaringdagen ble det ikke påvist sprekk eller ødelagt papp på yttertaket.  
Yttertaket besiktet fra bakkenivå.

**Vurdering av avvik:**  
• Det er avvik:  
Det er noe mose på yttertaket.

Mose på tak bør fjernast. Mose gror fast og kan trenge inn i shingel, samt at mose på taket ofte gir problem med tette takrenner og avløp.

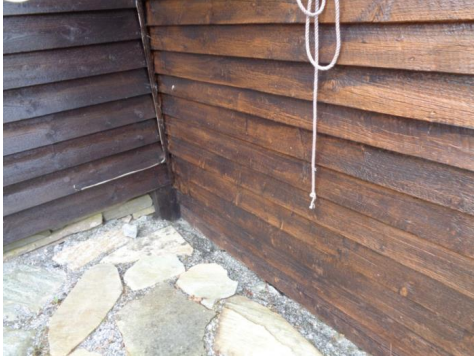
**Vurdering av avvik:**  
• Bordkledning går stedvis nesten helt ned i terreng.  
• Det er ingen musesperre i nedre kant av konstruksjon.  
Uteplass med natursteinsheller står delvis over bordkledning på en side.

Bordkledning under dekke på uteplass.

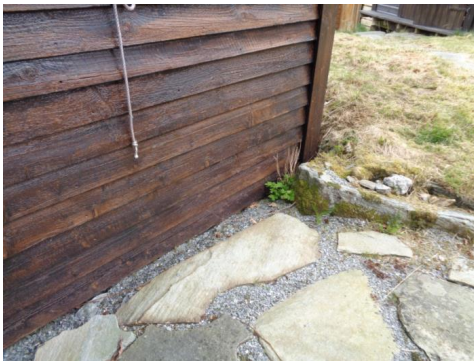
Liten avstand mellom bakke og bordkledning.

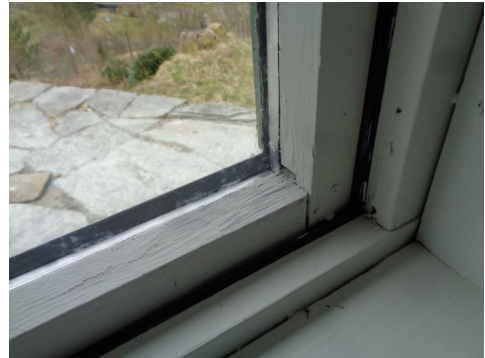
- Det er påvist at enkelte vinduer er vanskelig å åpne/lukke.
- Karmene i vinduer er slitte og det er sprekker i trevirket.

Noe slitt og oppsprekk i trekarmen og vinduer.

- Vinduer må justeres.
- Det må påregnes noe vedlikehold og at enkelte vinduer må skiftes ut.
- Det må foretas lokal utbedring.

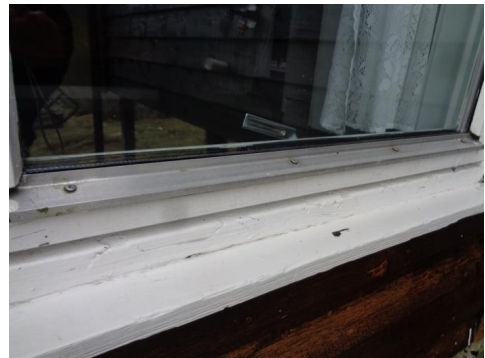
Noe værslitt utvendig.

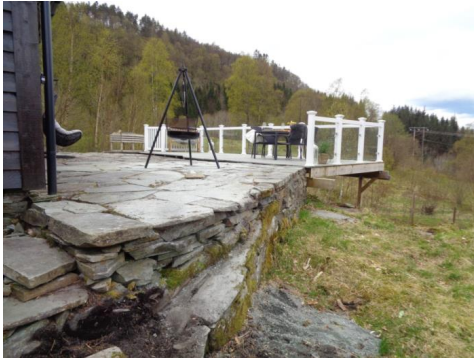
Det mangler rekkverk på deler av uteplassen.

Rekkverk må monteres for å lukke avviket.

**Kostnadsestimat: Under 10 000**

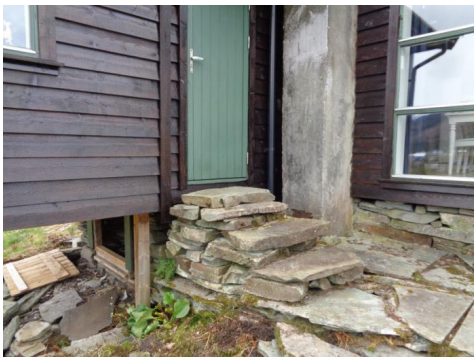
Det er ikke rekkverk i trappen for å hindre fallskader.

- Rekkverk må monteres for å lukke avviket.

**Kostnadsestimat: Under 10 000**

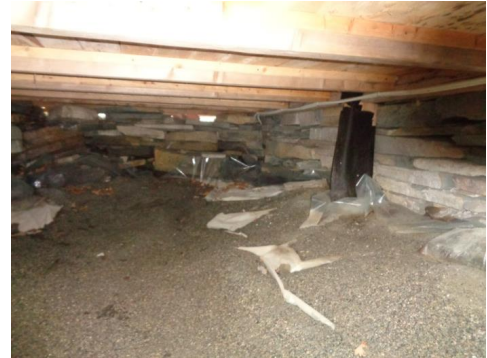
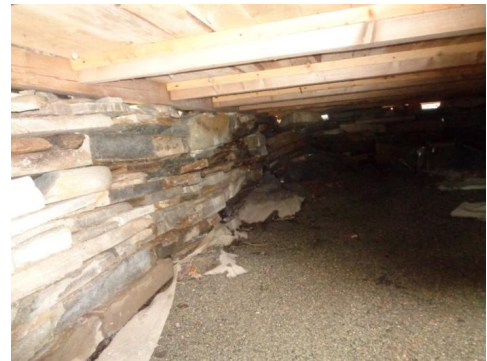
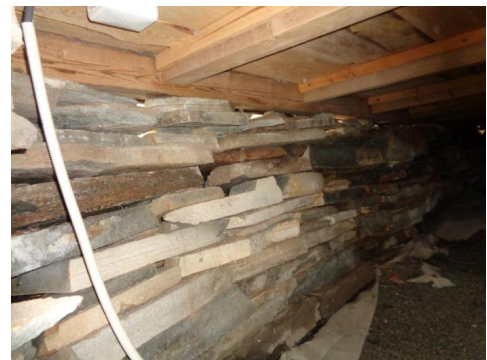
- Ut ifra visuelle observasjoner fra de besiktigede områdene, gir det grunnlag for å forsøke å foreta grundigere undersøkelser i de mindre tilgjengelige områdene. Det kan ikke utelukkes skader i disse områdene.
- Ut ifra tilstanden i de besiktigede områdene er det ikke påvist unormale forhold, men det vil være usikkerhet rundt de mindre tilgjengelige områdene.

Kryptkjeller er risikokonstruksjoner som bør kontrolleres regelmessig.

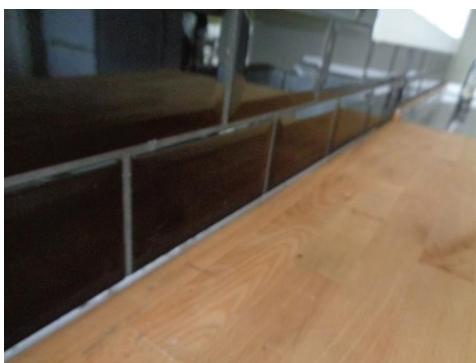
Noe slitt fuger.

Lokal utbedring av avvik.

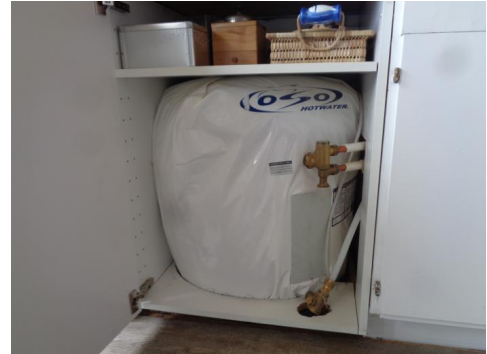
Varmtvannsbereder i skap på kjøkken.

- Det bør etableres tilfredsstillende el-tilkobling etter gjeldende forskrift.

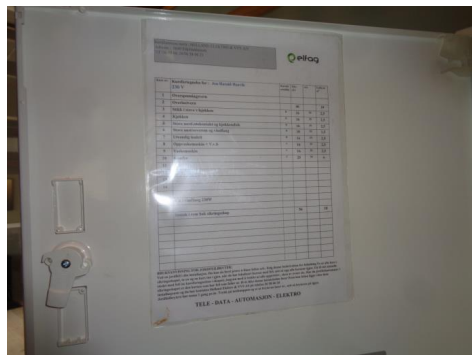
Kursbeskrivelsen stemmer ikke med kursene i skapet. En 16 amp kurs er en 15 amp kurs.

Kursbeskrivelsen.

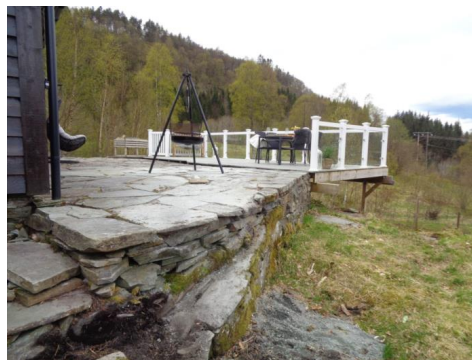
Ingen sikring mot fall på forstøtningsmurer.

- Rekkverk/annen sikring på forstøtningsmur må settes opp/utbedres.

Kostnadsestimat: Under 10 000
