# Tilstandsrapport

Enebolig

Hjortstien 2 , 6521 FREI

Befaringsdato: 11.11.2025

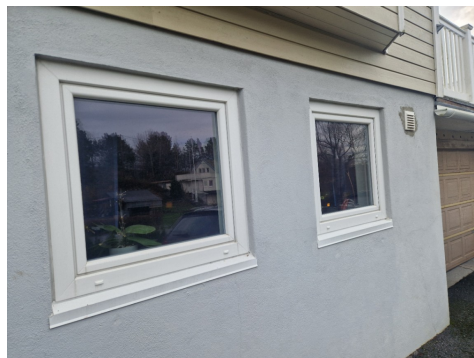
## ! TG 2 Malte trevinduer

- Karmene i vinduer er slitte og det er sprekker i trevirket.

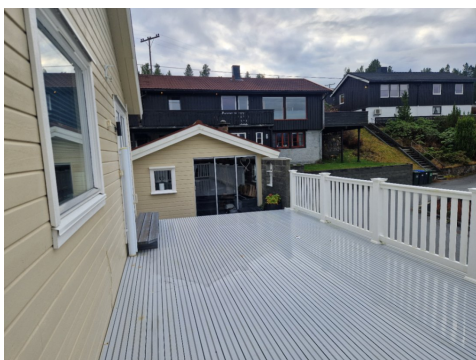
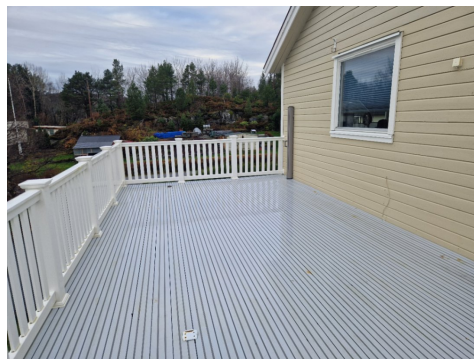
## ! TG 3 Balkonger, terrasser og rom under balkonger

Boligen er oppført med balkong og veranda på 2 sider av boligen. Balkongen har tilkomst fra soverommet og er belagt med flis. Verandaen har tilkomst fra stuen og er oppført over garasjen. Det er opplyst i en tidligere salgsoppgave om at det ble utført tiltak på verandaen i 2015. Verandaen er av PVC bord og PVC rekkverk.

Rekkverk må monteres for å unngå alvorlige fallskader.

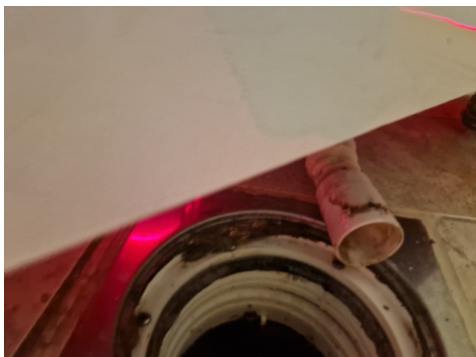
### ! TG 2 Sanitærutstyr og innredning

- Det er ikke påvist tilfredsstillende løsning for å synliggjøre lekkasje fra innebygget sistene.

- Ved implementering av innebygget sistene var det ikke krav om lekkasjesikring, konstruksjonen bør jevnlig observeres.
- Uten dreneringsløsning/lekkasjesikring kan lekkasjer pågå over lang tid uten å bli oppdaget. Dette kan føre til omfattende fuktskader i omkringliggende byggematerialer.

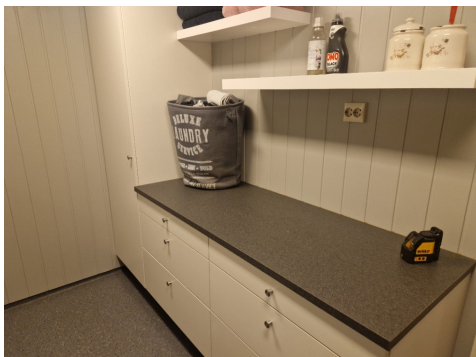
### ! TG 2 Overflater vegger og himling

Det er stedvis påvist fuktsvelling i underkant av MDF platene.

MDF plater er ikke egnede materialer for bruk i våtsoner. MDF platene bør bytes med materialer som tåler påkjennelsene av vanlig bruk av våtrom.

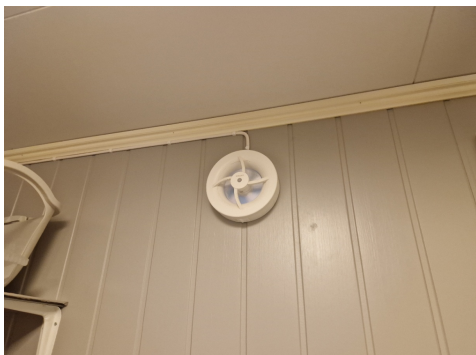
### Tilliggende konstruksjoner våtrom

Vaskerommet er tilliggende et bad, garasje med betongvegg mellom samt betong-bærevegg mellom soverom og vaskerom, det ble derav ikke foretatt hulltaking. Det ble foretatt fuktmåling i tilgjengelig inspeksjonsluke inne på vaskerommet og det ble avdekt noe forhøyet fuktnivå på 15.

- TGIU gitt ut ifra manglende mulighet for hulltaking.
