Hjortstien 2, 6521 FREI

**Romslig enebolig med flott  
beliggenhet! Garasje og koselig  
hagestue**

| Tilstandsrapport ..... | 41 |

Rapportdato: 18.11.2025

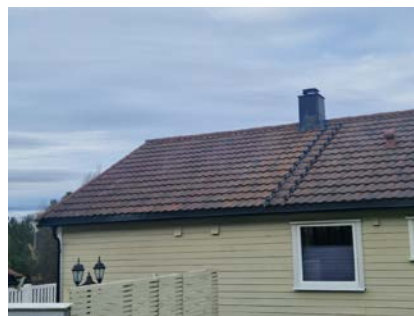
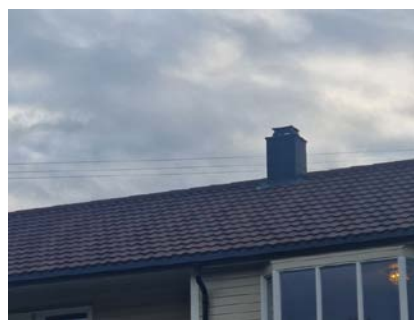
- Når taktekking og undertak begynner å bli gamle, øker risikoen for lekkasjer, noe som kan føre til omfattende og kostbare reparasjoner av underliggende konstruksjoner dersom en ikke foretar tiltak på konstruksjonene før dette oppstår.
- Tidspunkt for utskifting av undertak nærmer seg.

Avvik og konsekvens må også sees i sammenheng med "takkonstruksjon" punktet.

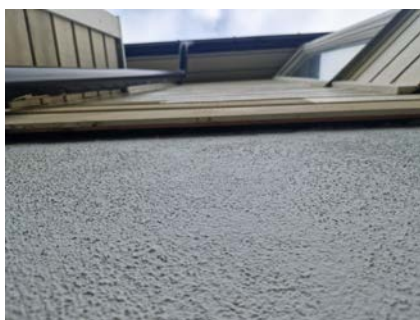
## TG 2 Takkonstruksjon/Loft

*Punktet må sees i sammenheng med Taktekking*

Det bør gjennomføres nærmere undersøkelser for å avdekke årsaken til fuktskjoldene og det forhøyede fuktnivået ved pipestokken.

Dersom tiltak ikke iverksettes, kan dette føre til videre fuktskader, råteutvikling og svekkelse av takkonstruksjonen.

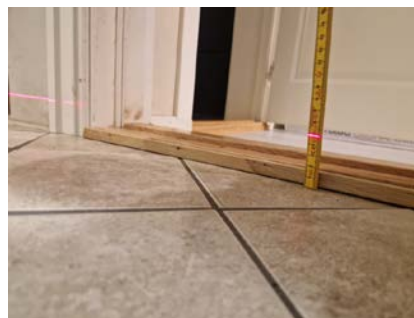
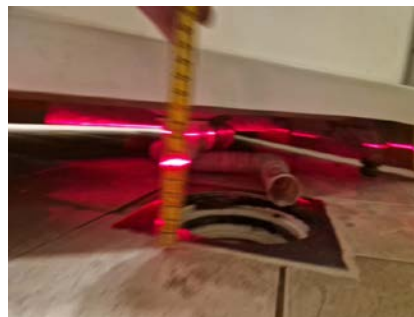
## 1. ETASJE > BAD

### 1 TG 2 Sluk, membran og tettesjikt

- Overvåk tilstanden jevnlig. For å få tilstandsgrad 0 eller 1 må slukløsningen skiftes ut og sannsynligvis må også membransjiktet skiftes/utbedres. Det er imidlertid vanskelig å si noe om tidspunktet for når dette er nødvendig.
- Eldre sluk av plast er ofte utsatt for lekkasjer og særlig i overganger. Eventuelle lekkasjer kan medføre fuktskader på tiliggende konstruksjoner.
- Det er viktig å merke seg at levetiden til en membran varierer basert på kvalitet, installasjon og bruk. Eldre membraner kan bli sprø og sprekke opp, noe som fører til at de mister sin vanntettende funksjon. Dette kan resultere i vannlekkasjer gjennom vegger og gulv og fuktskader.

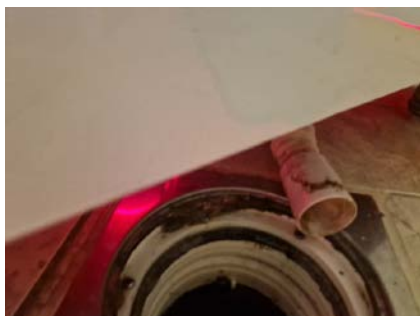
## 1. ETASJE > BAD

### 1 TG 2 Sanitærutstyr og innredning

Det bør gjennomføres ytterligere undersøkelser for å avdekke om det finnes fuktskader andre steder i konstruksjonen.

Konsekvensen av å ikke undersøke nærmere er at skjulte fuktskader kan utvikle seg og føre til omfattende skader på bygningskonstruksjonen.
