# Tilstandsrapport

📍 Høgliveien 12, 1850 MYSEN

# gnr. 329, bnr. 146

Rapportdato: 14.06.2023

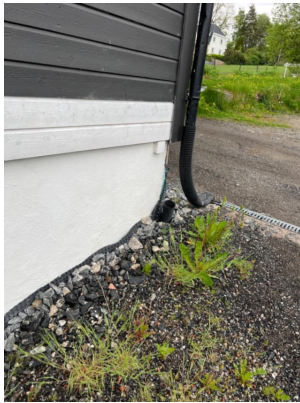
TG 2

Takrenner, nedløp og beslag er av overflatebehandlet stål. Pipe er helbeslått med blikk over taket.

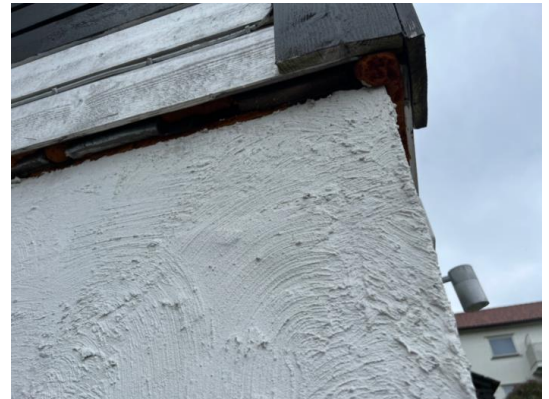
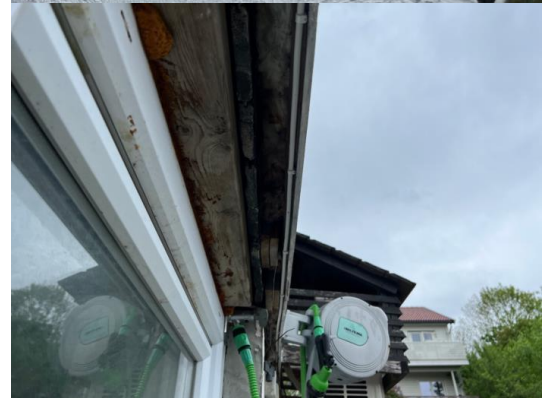
TG 2

Veggene har hovedsaklig laftet konstruksjon (maskinkraft). Bindingsverk i tre i tilbygget. Fasade/kledning har liggende bordkledning. - Nøktren isoleringsgrad.

- Det er ingen eller liten lufting i nedre kant av kledning mot grunnmur.
  - Konstruksjonene har skjevheter.
- Ikke tilstrekkelig med lufting mellom kledning og yttervegg. Luftespalte er tettet med isolasjon eller skum. God lufting er viktig og skal dreneres ned og lede ut vann som trenger gjennom regnskjermer, slippe ut eventuell fuktighet fra indre deler av veggen samt gi mulighet for at fuktighet kan tørke ut fra baksiden av regnskjermer.
- Opplyst at tilbygget kan bevege på seg i de ulike sesongene, som følge av for dårlig fundamentering.

- Andre tiltak:
- Bedre lufting av kledning bør vurderes, dagens løsning kan resultere til redusert levetid på kledning.
- Bedre fundamentering til tilbygget bør vurderes, bad er plassert i tilbygget del. For mye bevegelse kan resultere til svekket tettesjikt samt sprekker i fliser

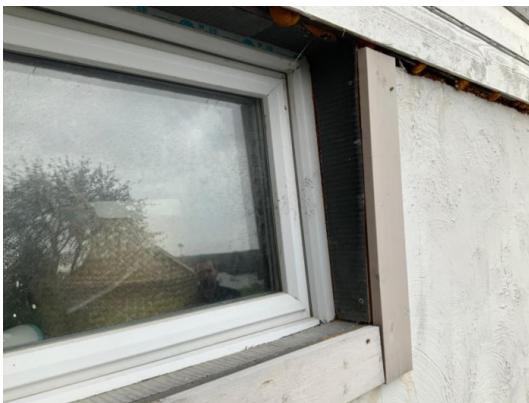
TG 2

Vinduer har rammer og karmen av tre og PVC.  
Vindusglass har 2-lags isoler-/energiglass fra 1986 og 2013.

- Det er påvist avvik rundt innsettsdetaljer.
- Karmene i vinduer er slitte og det er sprekker i trevirket.
- Påvist manglende beslag i underkant av flere vinduer rundt boligen. Vannbrettbeslag og tetting rundt, og særlig under vinduet, må utføres regntett for å unngå lekkasjer og fuktskader i veggen.
- Ikke tilstrekkelig tett rundt flere vinduer, synlig glippe mellom veggkonstruksjonen og vindu. Flere vinduer står også skjevt i vindusåpning.

- Det må foretas lokal utbedring.
- Det må foretas lokal utbedring på flere vinduer, dagens løsning kan gi fuktskader i konstruksjon.

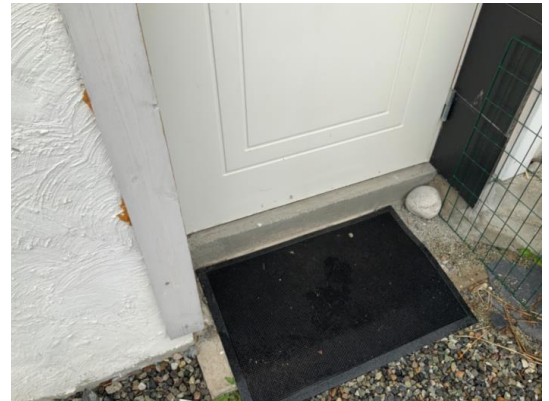
TG 2

Terrassedør i stue i kjeller er fra 1980-tallet.  
Ytterdør med glassfelt, ukjent alder.

- Karmene i dører er værslitte utvendig og det er sprekker i trevirket.
- Det er påvist avvik rundt innsettsdetaljer.
- Påvist dels slitasje på utvendige dører samt manglende beslagløsninger.

- Det bør gjøres tiltak for å lukke avviket.

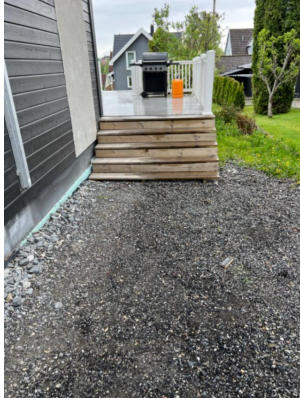
TG 3

Utvendig trapp i tre.

- Det er ikke montert rekkverk.
- Balkonger, terrasser, trapper, ramper o.l. med høydeforskjell på 0,5 m eller mer til terreng eller underliggende plan, skal sikres med rekkverk.

- Rekkverk må monteres for å lukke avviket.

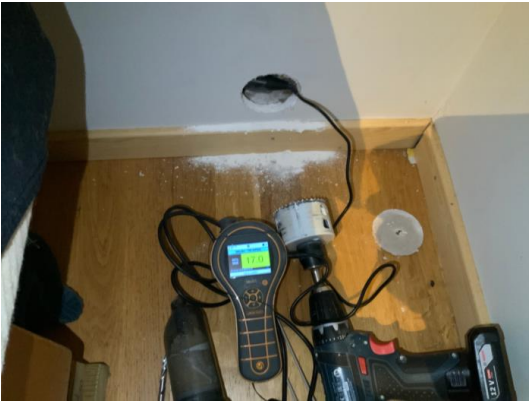
TG 2

Gulvet er av betong. Veggene har betong/mur. Hulltaking er foretatt, og det er påvist avvik i konstruksjonen. Hulltaking er foretatt ved/i soverom. Fuktkvotemåling (vekt%) i konstruksjonen ble målt til 17.

- Det er påvist indikasjoner på noe fuktgjennomtrenging inn i kjellermur.
- Det er gjennom hulltaking påvist høyt fuktnivå inne i trekonstruksjonen i hulltakingen, men ikke påvist fuktskader i dette området. Høy luftfuktighet kan over tid føre til muggvekst eller sverting av materialer. Samtidig kan materialer og konstruksjoner bli ødelagte.
- Det er ikke montert fuktsperre eller lagt isolasjon mot grunnen, det må derfor påregnes kappilært fuktoppsug fra grunnen.
- Det ble etter hulltaking påvist og målt 17 vektprosent i vegg. Treverk skal ha fuktinnhold lavere enn 15 vektprosent. I treverk med fuktighet over 17 vektprosent, øker faren for råte og muggsoppvekst.

- Det påviste fuktnivå gir grunn til å overvåke konstruksjonen jevnlig for å se utvikling over tid, og eventuelt foreta tiltak for å unngå fuktskader.

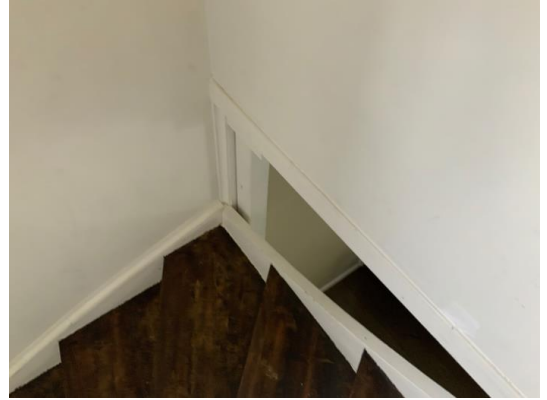
TG 2

Boligen har trapp i tre mellom etasjene.

- Åpninger i rekkverk er større enn dagens forskriftskrav til rekkverk i trapper.
- Det mangler håndløper på vegg i trappeløpet.
- Åpninger i rekkverket skal være maksimum 0,10 m opp til en høyde på minimum 0,75 m.
- Ikke håndlist på begge sider av trapp. Trapp tilfredsstillende ikke dagens krav til trapp. § 12-16 i Byggeteknisk forskrift sier "Trapp skal være lett og sikker å gå i. Trapp skal ha sikker avgrensning og ha håndlist på begge sider".

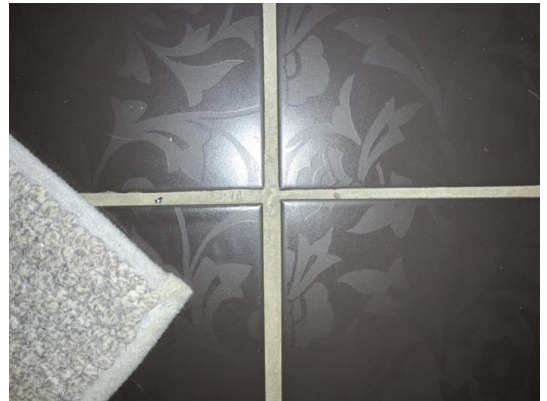
TG 2

Gulvet er flislagt. Rommet har elektriske varmekabler. Fall mot sluk er målt til 22 mm.

- Det er påvist avvik i fuger.
- Det er påvist at høydeforskjell fra topp slukrist til gulv/synlig topp membran ved dørterskel er mindre enn 25 mm.
  - Takstmannen har foretatt kontroll av fallforhold på våtrommet ved hjelp av en punktlaser. Målt 22 mm fra ferdig overflate gulv ved dør til overkant sluk. Også svakt fall lokalt i dusjen.
  - Påvist avvik/manglende fugemasse i flisfuger enkelte steder. Ellers påvist avvik på fuger, utover hva som er norsk standard.

- Det må foretaes lokal utbedring
  - Det er ikke behov for umiddelbare tiltak, dog må det gjøres lokale utbedringer dersom avviket skal lukkes.

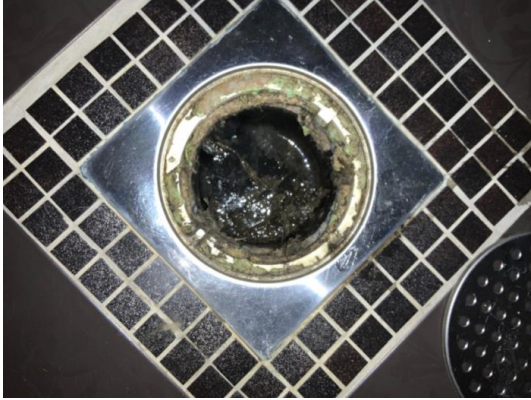
TG 2

Det er plastsluk og smøremembran med ukjent utførelse.

- Det er usikkert om rørgjennomføringene er riktig utført.
- Foreligger ikke dokumentasjon på utførelse, ukjent membranløsning i våte soner, rundt rør og i innebygget systerne.

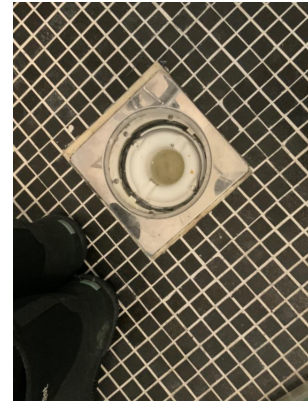
TG 2

Det er plastsluk og smøremembran med ukjent utførelse.

- Det er usikkert om rørgjennomføringene er riktig utført.
- Foreligger ikke dokumentasjon på utførelse, ukjent membranløsning i våte soner, rundt rør og i innebygget sistene.

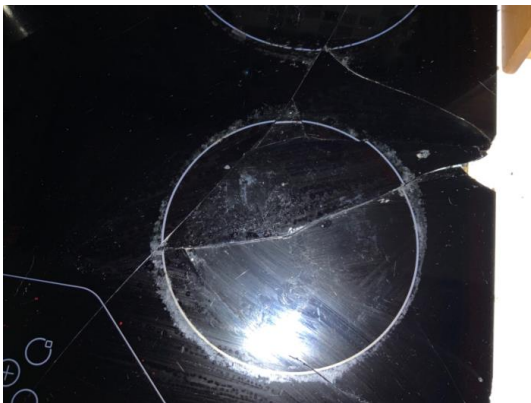
TG 2

Kjøkkenet i kjeller, med åpen løsning samt plass til liten spisegruppe. Innredningen er fra 2013, type HTH, og har slette fronter i høyglans sort samt laminerte benkeplater. Kjøkkenet er utstyrt med integrert komfyr, platetopp og oppvaskmaskin. Det er montert fliser på veggen mellom skapene.

- Kjøkkeninnredningen har generell stor slitasjegrad (utover normal slitasjegrad ut ifra alder).
- Påvist noe slitasje på innredningen, utover normal slitasje. Også noe gjenstående arbeider. Plaketoppen er sprekt opp og delvis ødelagt.

- Påviste skader må utbedres.

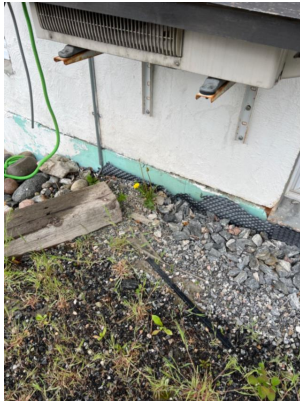
TG 2

Dreneringen er fra 2013 iht. eier.

- Det er påvist andre avvik:

- Ikke registrert topplatt på grunnmursplast. Ihht. byggforskeren "Utvendig fuktsikring av bygninger", står det at "utvendige grunnmursplater skal i øvre platekant avsluttes med lister eller beslag. Dette er viktig, slik at ikke eventuelt slagregn, snøsmelting o.l. renner ned bak grunnmursplasten".

- Det må foretas tiltak for å lukke avviket.

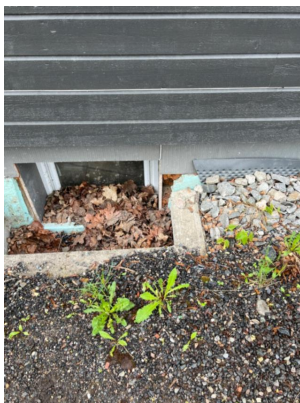
TG 2

Bygningen har betong grunnmur.

- Det er registrert fritt eksponert isopor e.l.
- Gjenstående arbeider på puss utvendig.
