Høgliveien 12, 1850 MYSEN

**Mysen - Innholdsrik bolig med
attraktiv beliggenhet.
Gangavstand til alt.**

Boligtype: Enebolig
Eierform: Eiet
Byggeår: 1922
BRA/P-rom: 191/191 m²
Tomtstr.: 1321 m²
Soverom: 5
Gnr./bnr. 329/146
Oppdragsnr.: 1108230063

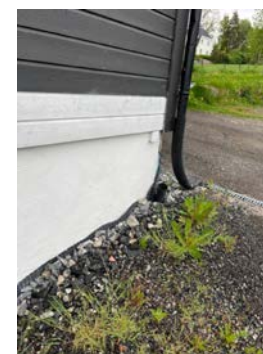
Nedløp og beslag TG 2

Takrenner, nedløp og beslag er av overflatebehandlet stål.
Pipe er helbeslått med blikk over taket.

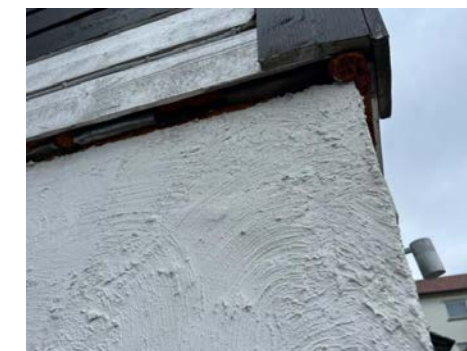
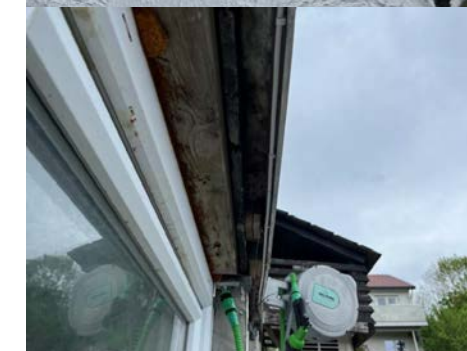
Veggene har hovedsaklig laftet konstruksjon (maskinkraft). Bindingsverk i tre i tilbygget. Fasade/kledning har liggende bordkledning.

- Det er ingen eller liten lufting i nedre kant av kledning mot grunnmur.
- Konstruksjonene har skjevheter.

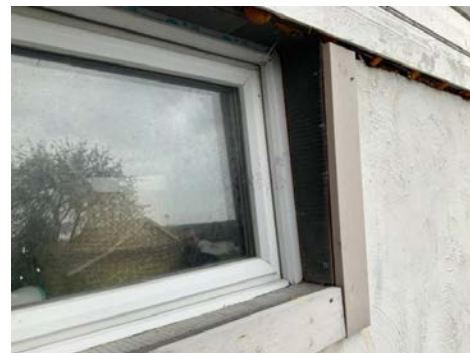
Vinduer har rammer og karmen av tre og PVC.
Vindusglass har 2-lags isoler-/energiglass fra 1986 og 2013.

- Det er påvist avvik rundt innsetningsdetaljer.
 - Karmene i vinduer er slitte og det er sprekker i trevirket.
- Påvist manglende beslag i underkant av flere vinduer rundt boligen. Vannbrettbeslag og tetting rundt, og særlig under vinduet, må utføres regntett for å unngå lekkasjer og fuktskader i veggen.
- Ikke tilstrekkelig tett rundt flere vinduer, synlig glippe mellom veggkonstruksjonen og vindu. Flere vinduer står også skjevt i vindusåpning.

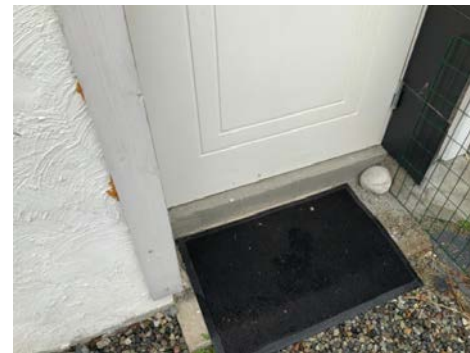
Terrassedør i stue i kjeller er fra 1980-tallet.
Ytterdør med glassfelt, ukjent alder.

- Karmene i dører er værslitte utvendig og det er sprekker i trevirket.
 - Det er påvist avvik rundt innsetningsdetaljer.
- Påvist dels slitasje på utvendige dører samt manglende beslagløsninger.

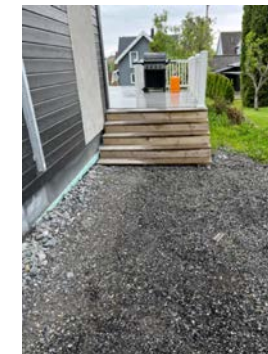
Utvendig trapp i tre.

- Det er ikke montert rekkverk.
- Balkonger, terrasser, trapper, ramper o.l. med høydeforskjell på 0,5 m eller mer til terreng eller underliggende plan, skal sikres med rekkverk.

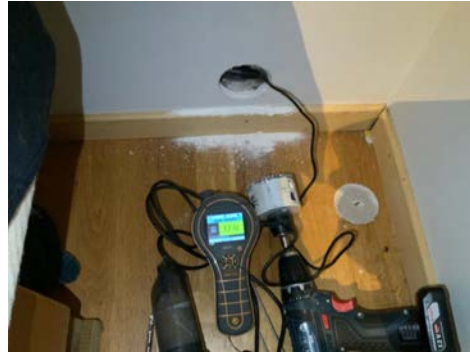
Gulvet er av betong. Veggene har betong/mur. Hulltaking er foretatt, og det er påvist avvik i konstruksjonen. Hulltaking er foretatt ved/i soverom. Fuktquotemåling (vekt%) i konstruksjonen ble målt til 17.

- Det er påvist indikasjoner på noe fuktgjennomtrenging inn i kjellermur.
- Det er gjennom hulltaking påvist høyt fuktnivå inne i trekonstruksjonen i hulltakingen, men ikke påvist fuktskader i dette området. Høy luftfuktighet kan over tid føre til muggvekst eller sverting av materialer. Samtidig kan materialer og konstruksjoner bli ødelagte.
- Det er ikke montert fuktspærre eller lagt isolasjon mot grunnen, det må derfor påregnes kappilært fukttoppsug fra grunnen.
- Det ble etter hulltaking påvist og målt 17 vektprosent i vegg. Treverk skal ha fuktinnhold lavere enn 15 vektprosent. I treverk med fuktighet over 17 vektprosent, øker faren for råte og muggsoppvekst.

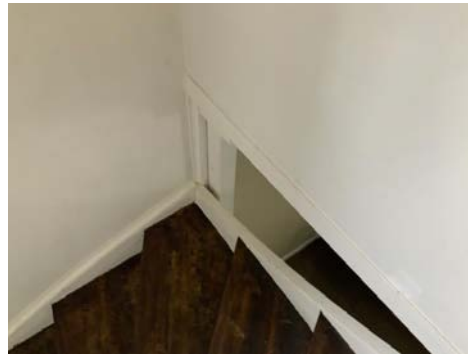
Boligen har trapp i tre mellom etasjene.

- Åpninger i rekkverk er større enn dagens forskriftskrav til rekkverk i trapper.
- Det mangler håndløper på vegg i trappeløpet.
- Åpninger i rekkverket skal være maksimum 0,10 m opp til en høyde på minimum 0,75 m.
- Ikke håndlist på begge sider av trapp. Trapp tilfredsstillende ikke dagens krav til trapp. § 12-16 i Byggeteknisk forskrift sier "Trapp skal være lett og sikker å gå i. Trapp skal ha sikker avgrensing og ha håndlist på begge sider".

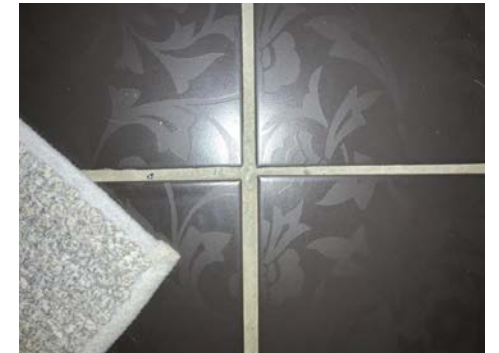
Gulvet er flislagt. Rommet har elektriske varmekabler. Fall mot sluk er målt til 22 mm.

- Det er påvist avvik i fuger.
- Det er påvist at høydeforskjell fra topp slukrist til gulv/synlig topp membran ved dørterskel er mindre enn 25 mm.
- Takstmannen har foretatt kontroll av fallforhold på våtrommet ved hjelp av en punktlaser. Målt 22 mm fra ferdig overflate gulv ved dør til overkant sluk. Også svakt fall lokalt i dusjen.
- Påvist avvik/manglende fugemasse i flisfuger enkelte steder. Ellers påvist avvik på fuger, utover hva som er norsk standard.

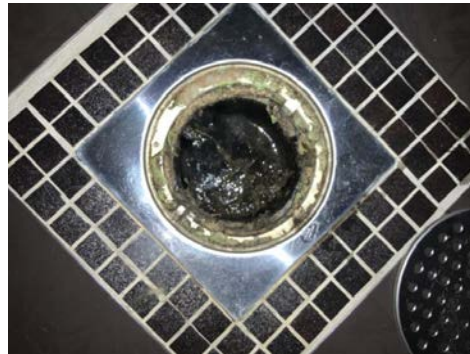
Det er plastsluk og smøremembran med ukjent utførelse.

- Det er usikkert om rørgjennomføringene er riktig utført.
- Foreligger ikke dokumentasjon på utførelse, ukjent membranløsning i våte soner, rundt rør og i innebygget sisterner.

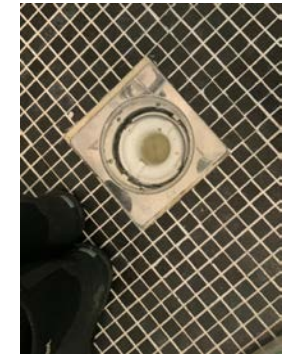
Det er plastsluk og smøremembran med ukjent utførelse.

- Det er usikkert om rørgjennomføringene er riktig utført.
- Foreligger ikke dokumentasjon på utførelse, ukjent membranløsning i våte soner, rundt rør og i innebygget sisterner.

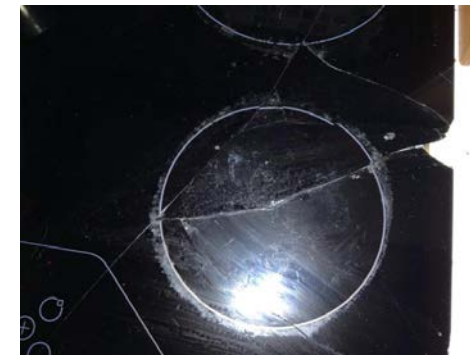
Kjøkken i kjeller, med åpen løsning samt plass til liten spisegruppe. Innredningen er fra 2013, type HTH, og har slette fronter i høyglans sort samt laminerte benkeplater. Kjøkkenet er utstyrt med integrert komfyr, platetopp og oppvaskmaskin. Det er montert fliser på veggen mellom skapene.

- Kjøkkeninnredningen har generell stor slitasjegrad (utover normal slitasjegrad ut ifra alder).

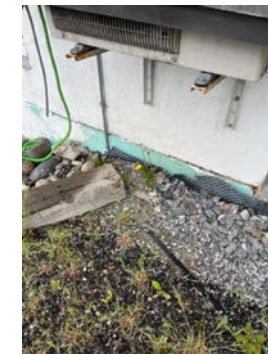
Dreneringen er fra 2013 iht. eier.

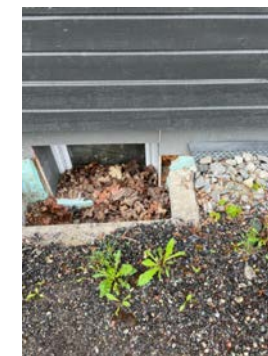
Bygningen har betong grunnmur.

- Det er registrert fritt eksponert isopor e.l.
