Tilstandsrapport - NS 3600:2018

Vatnedalsvegen nr 20

3660 Rjukan

Gnr: 106 Bnr: 173

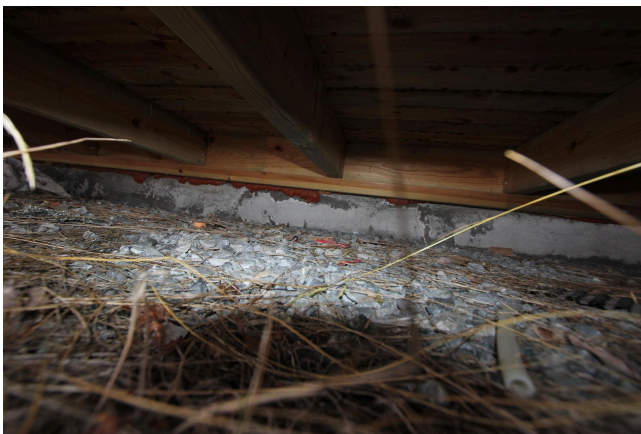
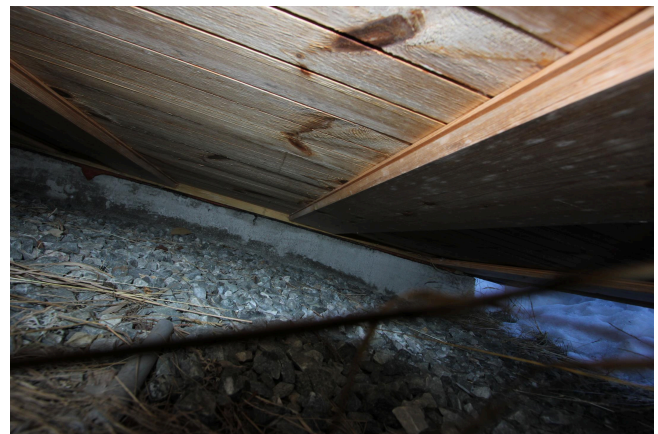
Det er registrert enkelte mindre sprekker i mur/fundament, noe som anses som normalt. Det er også observert bruk av skumisolasjon mellom mur og veggkonstruksjon. Disse forholdene ble registrert ved innsyn kontroll under terrasse og i bodrom.

Det er ingen registrert inspeksjons mulighet under hytten, kun begrenset innsyn under terrasser (ikke kryprom). Det er ingen registrert registrerte lufteluker i grunnmur som antydes att det er støpt dekke på grunn. Det er registrert noe mindre sprekker i mur, noen punkter med skum isolasjon ved sjekk under terrasse / bodrom.

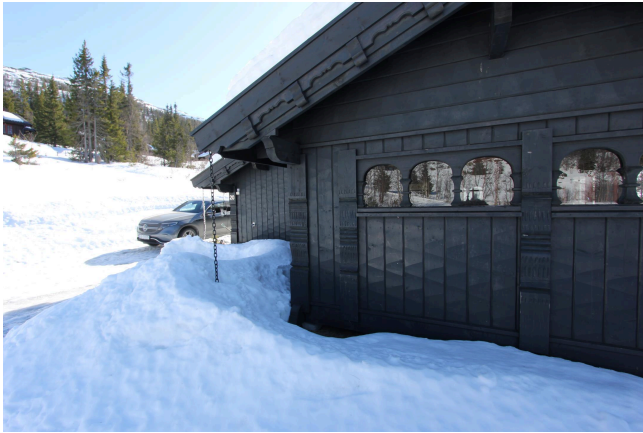
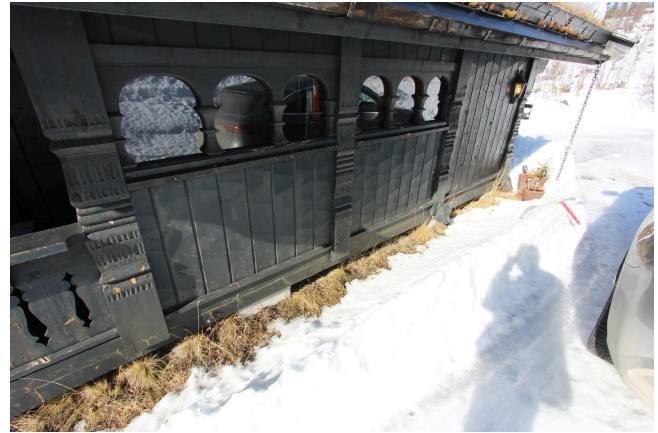
Utvendig er veggene utsmykket med utskjæringer på hjørnestolper samt utskårne stolper og belistning rundt vinduer og dører, med bjelke/grime liggende mot grunnmuren. Hytten er oppført etter modell fra Buen Design Hytter. Kledningen består hovedsakelig av stående, designet panel, med liggende kledning på gavlveggene. Det er registrert noe vridning og krymping, samt slitt overflatebehandling på deler av utvendige overflater.

Ytterveggene gis TG2 på grunn av slitte overflate behandlinger.

Det ansees behov for overflate behandlinger.

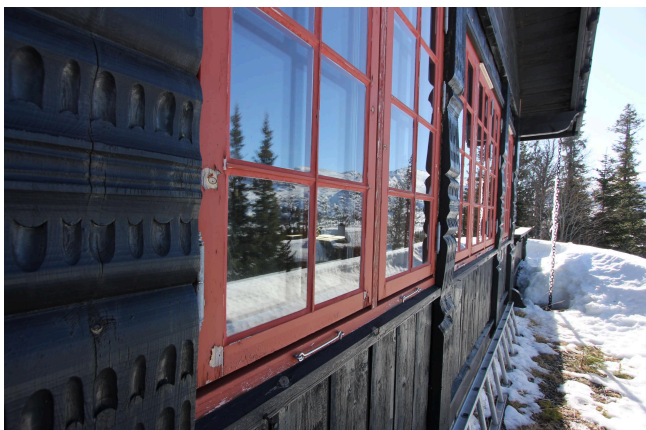
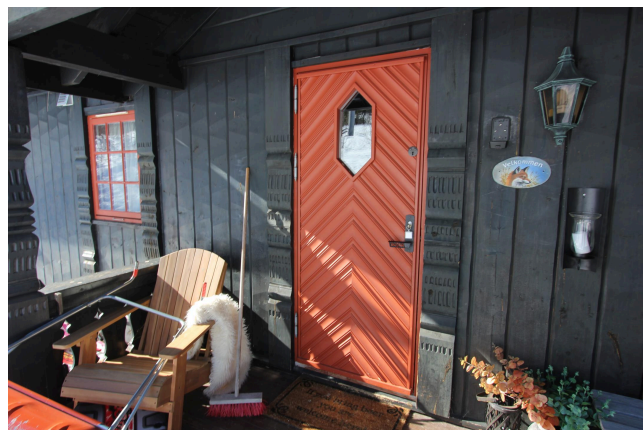
Vinduer er av typen 2-lags glass med koblet smårutet ytterdel. Det er registrert kondensmerker mellom glassene. Videre er det observert vannmerker og slitt overflatebehandling på ytterdelen av dører og vindusrammene. Låsemekanismene på vinduene har varierende stramming. Boddøren er registrert med skade rundt låskassen.

TG2 er gitt pga det er konkludert med behov for vedlikehold, hovedsakelig av den koblede delen av vinduene, samt enkelte reparasjoner av skader på boddøren.

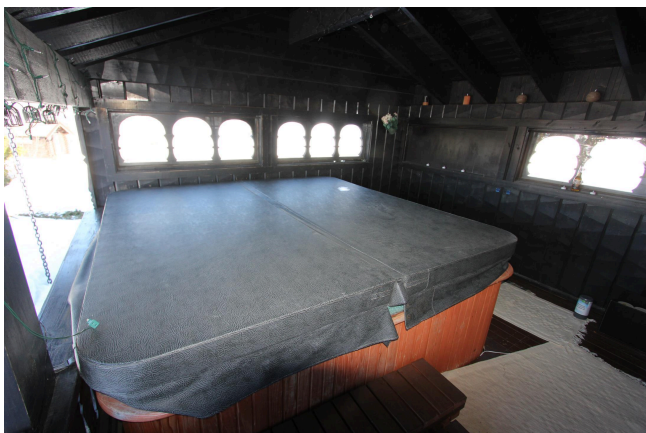
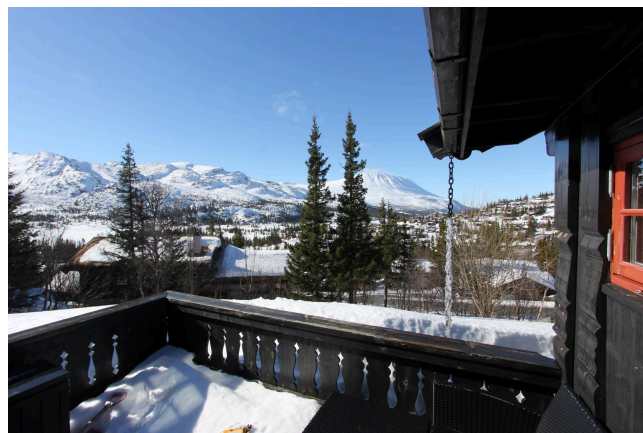
Terrassene er oppført på pilarer med bjelker og gulv av impregneret materiale, samt rekkverk med utsmykkede stolper og toppbord av bjelke. Alle overflater er behandlet. Svalgangen ved hovedinngangen er oppbygget med bjelker og spilegulv. Det er registrert slitt overflatebehandling på terrassene. Rekkverket har ikke tilfredsstillende høyde i henhold til gjeldende krav.

TG2 er gitt på registrert manglende vedlikehold av overflate behandlinger, toppbord til rekkverk registrert slitt.

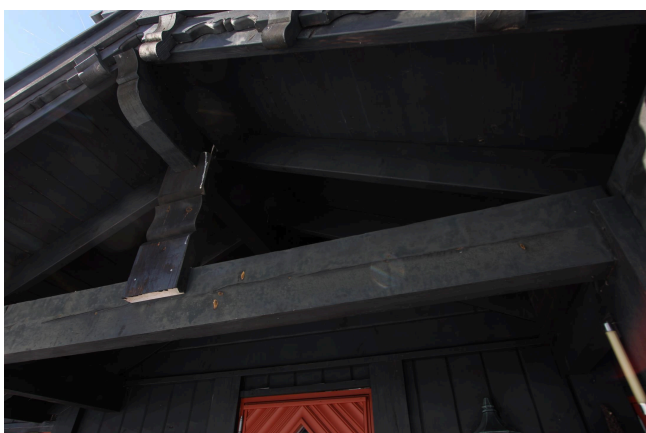
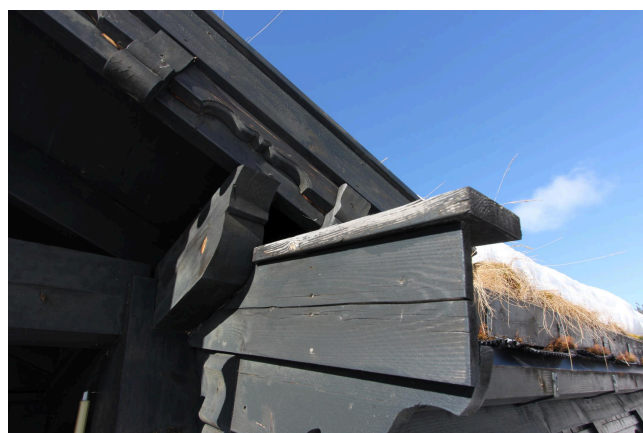
Takkonstruksjonen er plassbygget og tradisjonelt oppført med limtredragere og bjelker, med undertak av rupanel og papp. Konstruksjonen er isolert. Det er tilordnet godt takutstikk fra ytterveggene. Det er registrert luftespalte som er musetettet med netting / netlon. Det er ikke etablert inspeksjonsmulighet for innvendig kontroll av konstruksjonen.

Takkonstruksjonen er oppbygget med flere oppløft. Det er registrert noen tiltak med reparasjon ved luftespalten til taket ved terrasse døren fra stue.

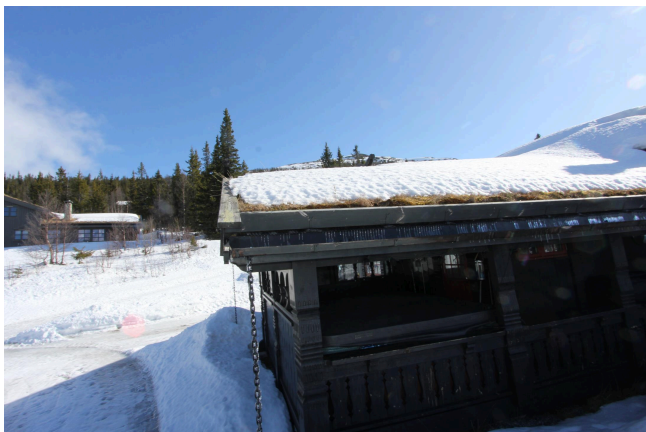
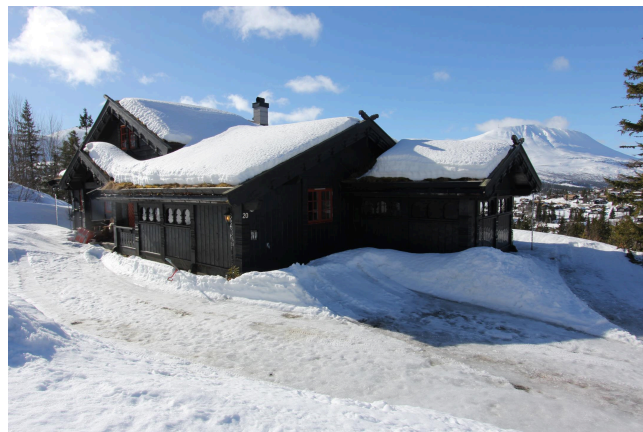
Tak med undertak av rupanel, papp / knastepapp, torvvoller og tekking med torvtekking. Vindskiebord med klosser og utsmykninger. Torvtekkingen med underliggende papp anbefalles sjekkes da taket er over 24 år gammelt.

Taktekkingen er ikke sjekket da taket var tildekket av snø. Taktekkingen er over 24 år og må forventes med noen vedlikehold.

Torrvoller av bjelker og firkant boks registrert med noen antydninger til overflateslitasjer, taket er kun sjekket fra bakkenivå.

Det er konkludert behov for noe vedlikehold og oppgraderinger med overflate behandlinger av torrvoller.

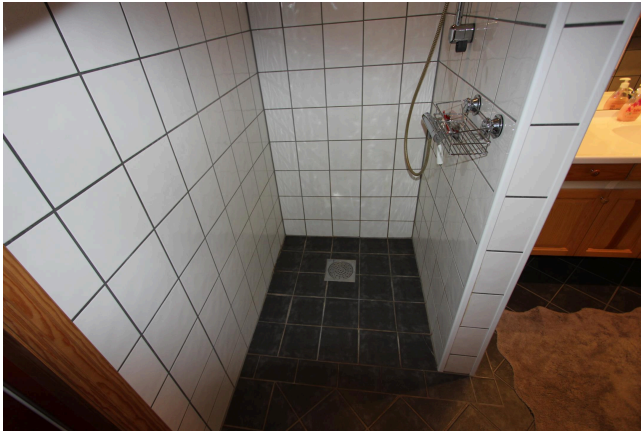
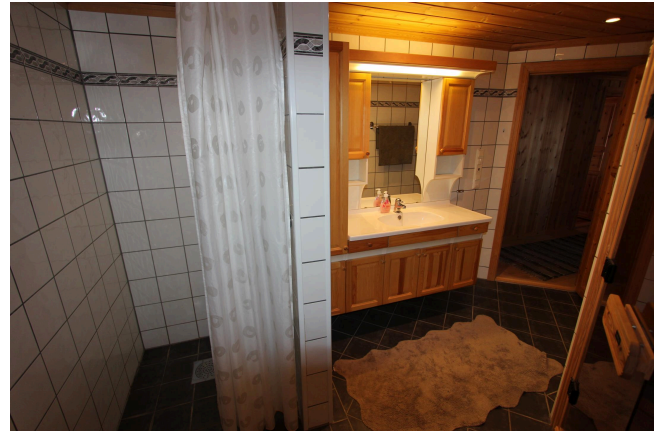
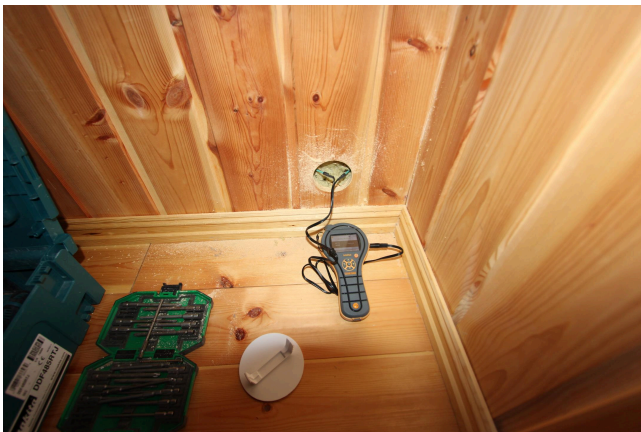
Gulvet er belagt med fliser og har egen dusjnise. Det er målt nivåforskjell fra sluk til dørterskel, som er vurdert som tilfredsstillende. Videre er gulvoverflaten kontrollert og funnet å ha fall mot sluk. Det kan antydes noe skjevhet i gulv-flis i hjørne i dusjen og slitt elastisk fuge.

Det er badstue i tilknytning til badet med montert glassdør, innvendig er badstuen innredet med panelte vegger og tak med tilordnet sittebenker. Gulv med trelem / spilegulv. Det er montert elektrisk badstue-ovn i rommet. Det er registrert manglende overdekking av membran-duk brettet opp på vegg under sitte benker i badstuen.

Synlig membran med oppbrett på vegg bør skjermes under.

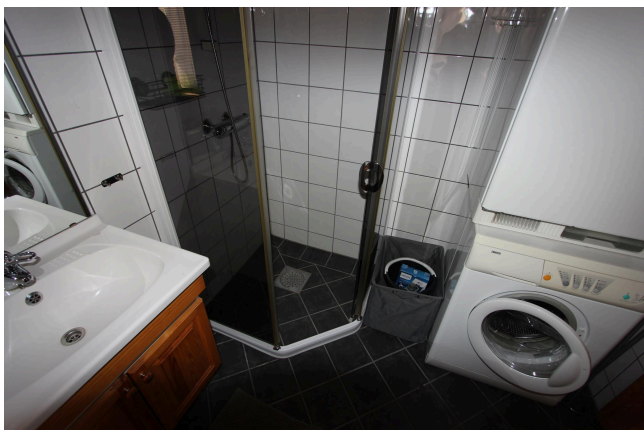
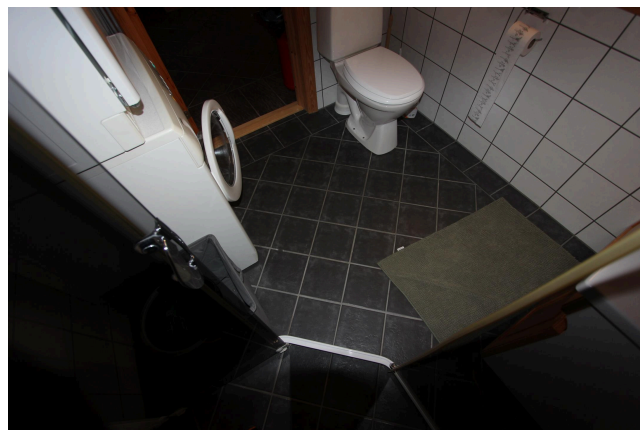
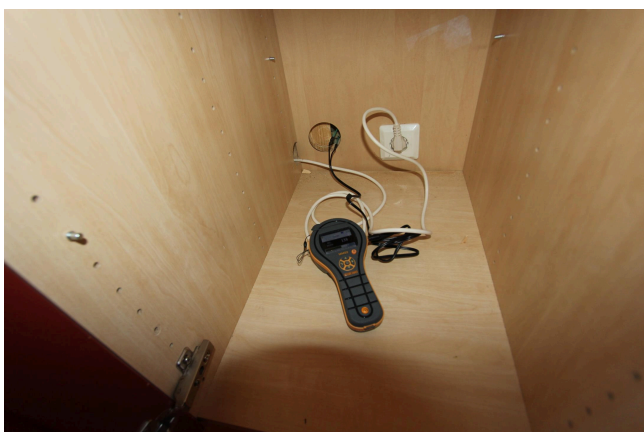
Det foreligger ingen opplysninger om oppbyggelse av baderommet, det er ved sluk antydnet /registrert sluk membran under klemringen. Badet er brukt siden år 2002 ved fuktmålinger på overflater er det ingen utslag av fukt.

Det er foretatt hulltaking i vegg fra tilstøtende rom kjøkken inn til dusjsonen. Det ble ikke registrert fukt.

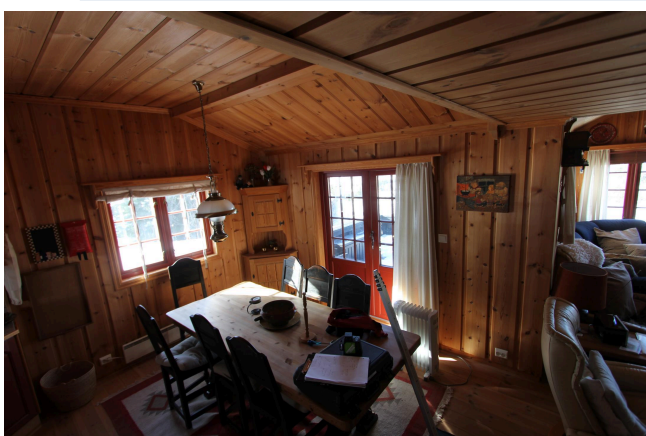
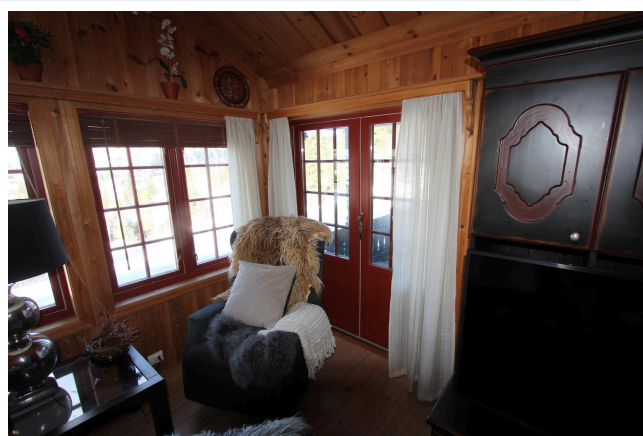
Det er registrert noe kuvede gulvbord i stuen, av ukjent årsak. Noe mindre ujevnhet i panelt himling fra stue mot gang. Det er også registrert normal bruksslitasje som følge av tidsbruk siden byggeåret 2002.

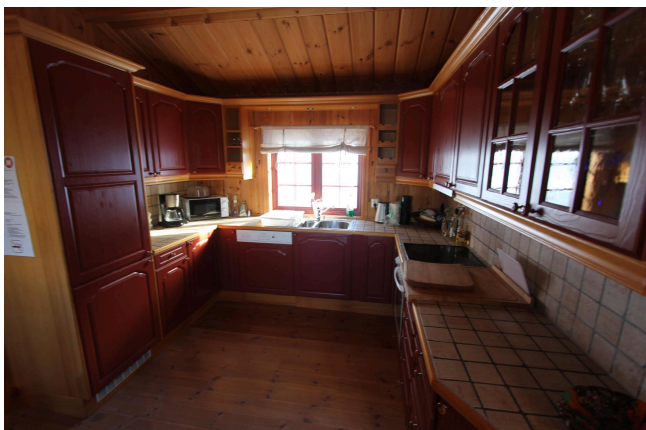
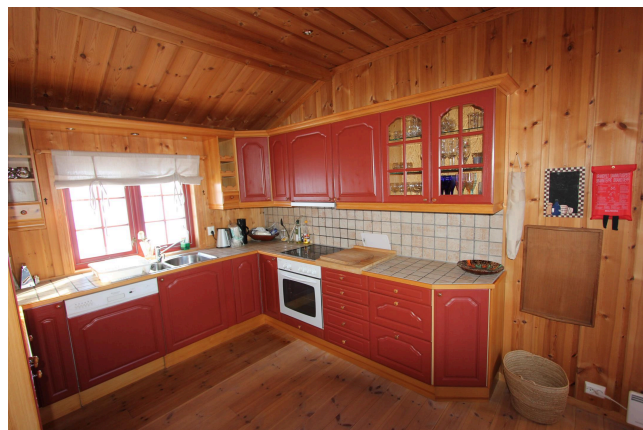
Kjøkken innredning er registrert med liten slitasje etter tidsbruken fra år 2002. Det er registrert noen mindre bruker slitasje i benkeskap og noen mindre malings skader som ansees som normale etter tidsbruken.

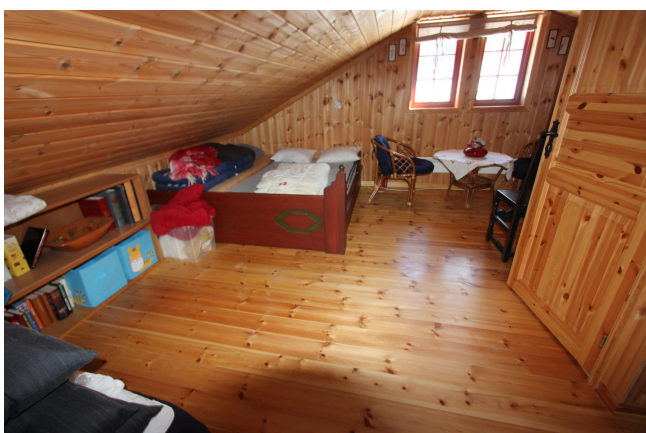
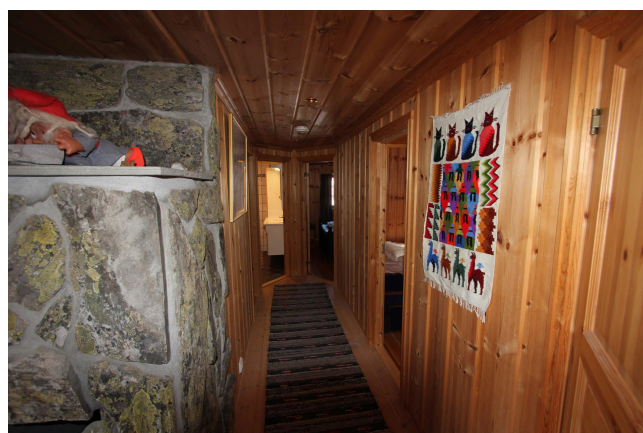
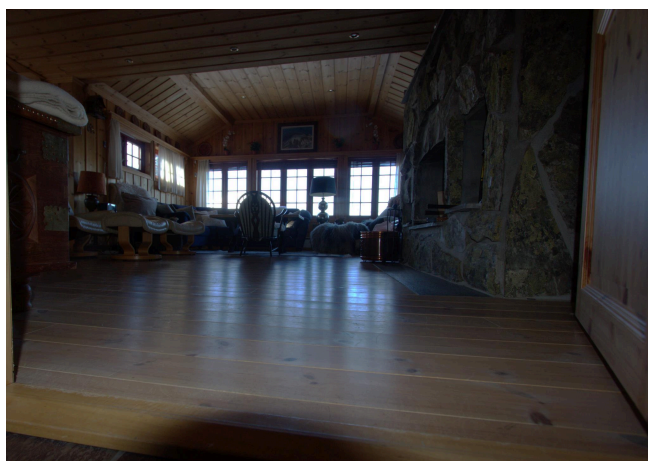
Gulver i hoved etasjen er antatt montert på tilfarer på støpt dekke, gulv overflater er nivellert og funnet innenfor avviks kravet. Etasjeskille til hems av bjelker.

Bodrom er registrert med fliser på gulv, gulv overflaten er registrert noe røff overflate med antydning til noe bom under enkle fliser, manglende tetning med gulvlist mot vegg.

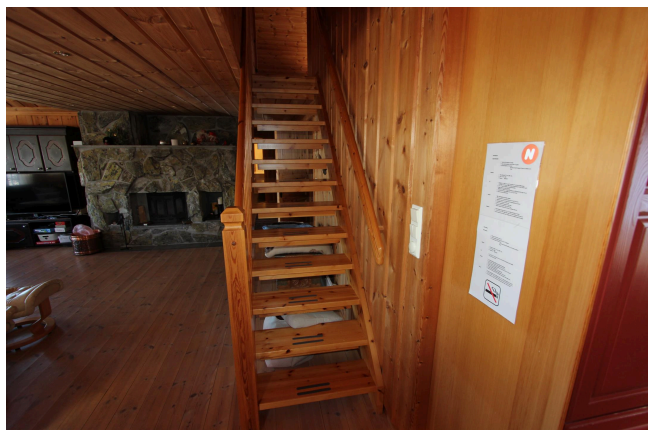
Innvendig tretrapp er registrert smal med bredde avvik som ansees som avvik fra dagen krav til bredde på 80 cm

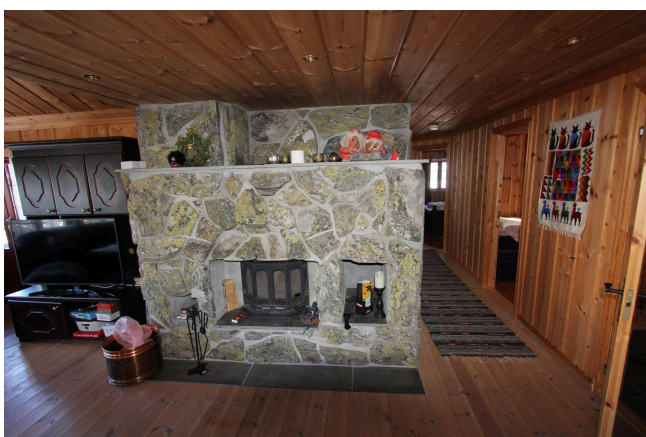
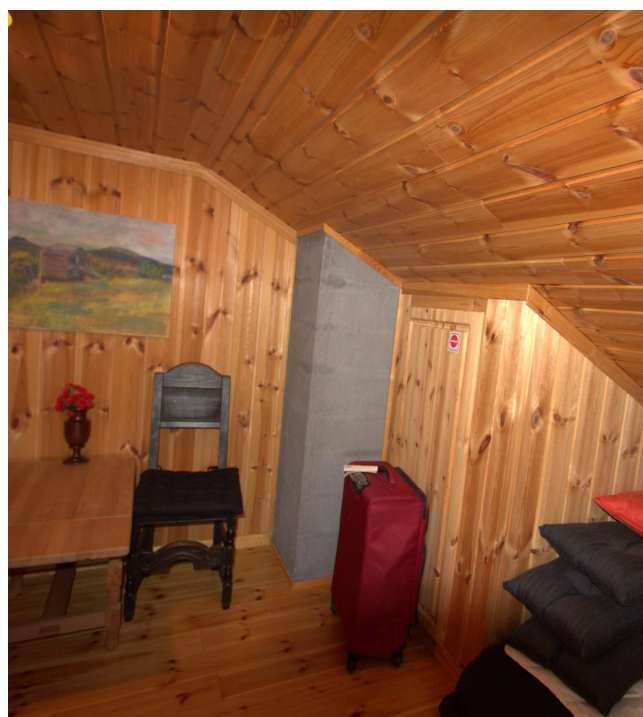
Peisovnen er innmurt og forblendet med naturstein. Det er tilordnet og sikret tilstrekkelig avstand til brennbart materiale fra peisen. Det er synlig pipe gjennom hems-rom tildekket med puss.

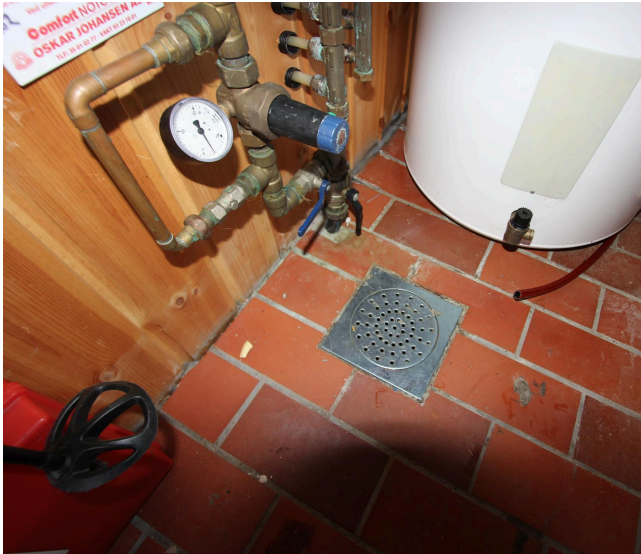
Fra hovedvannrøret inn i boden er det overgang til kobberrør med montert stoppekran. Videre er det installert samlestokk til rør-i-rør-system som fører vannet videre inn i bygningen. Det er ikke etablert veggmontert skap for samlestokken. Ved befaring ble det ikke registrert skader eller tegn til lekkasjer på vann- og avløpsinstallasjonene.

OZO varmtvannstank produksjonsår 2002 VVS tanken er over 20 år som forventet levetid. Det er sluk i gulv til avrenning ved lekkasje / trykk utblåsning,
