# Tilstandsrapport

Enebolig

Nordåsvegen 371, 2387 BRUMUNDDAL

Befaringsdato: 07.04.2025

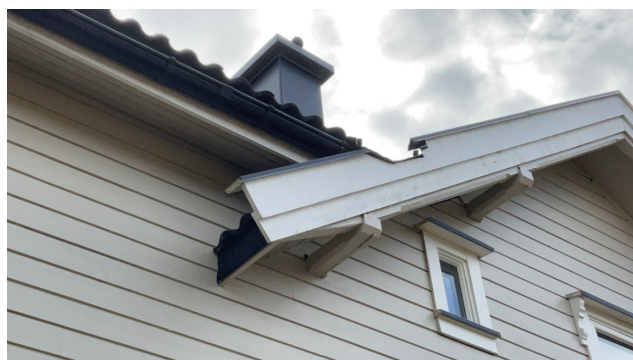
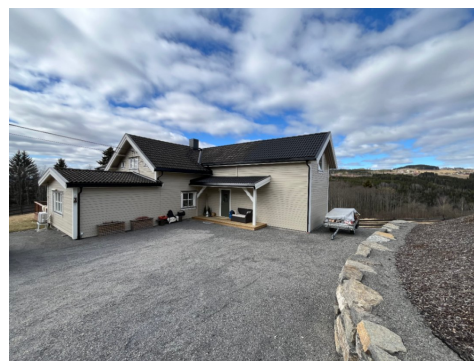
Det bør etableres løsning for å lede takvann bort fra bygget.

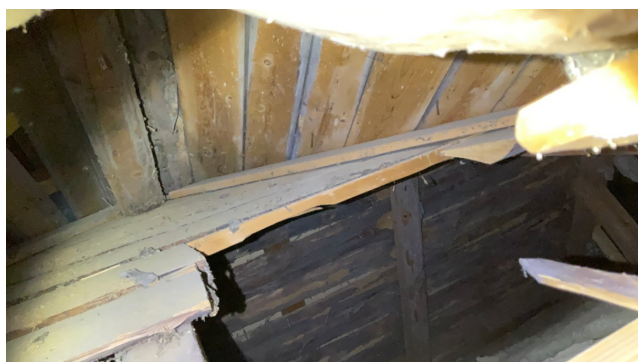
Det må foretas grundigere undersøkelser i de mindre og ikke tilgjengelige områdene. Det kan ikke utelukkes mangler eller skader i disse områdene.

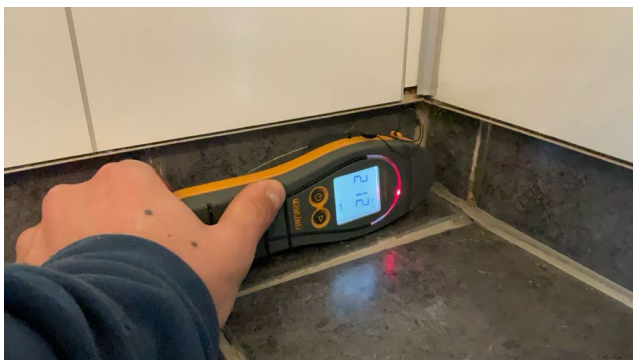
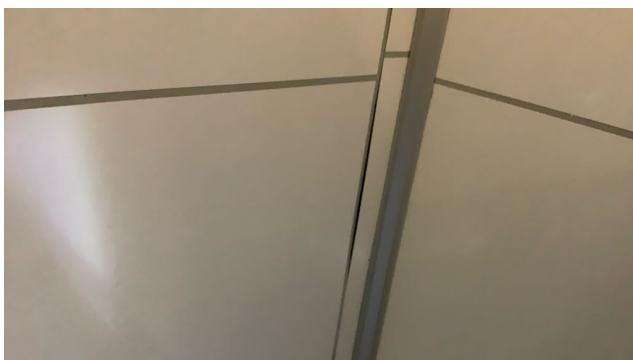
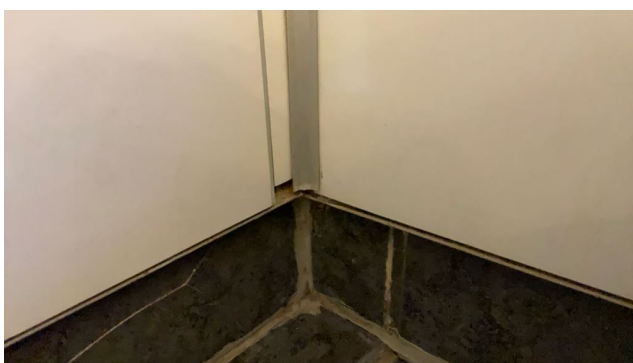
- Det er tegn på fuktskader nederst på våtromsplater.
- Våtromsplater er ikke montert fagmessig.

Mangelfull fuging mellom våtromsplater og metallist i dusjsonen har ført til fuktopptrekk.

Uferdig løsning i nedre hjørne i dusjsonen, uten fuging eller fuktbeskyttelse.

Sprekk i kantflis i samme området, kan tyde på at fukt har kommet på feil side av membran.

- Det må foretas utbedring av skadede plater.

Området rundt hjørnet må sjekkes ytterligere.  
Må påregne utskiftinger av skadde plater.

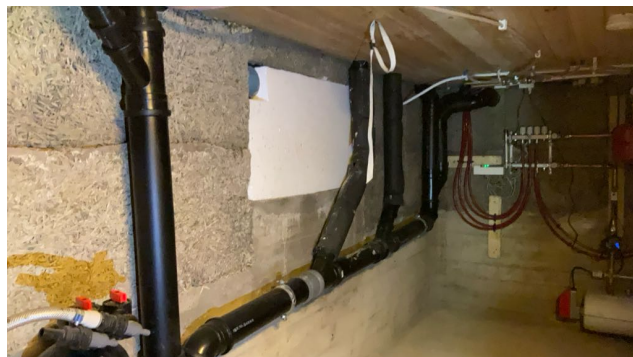
Aldersavviket gjelder eldre kobberør.

Noe rustdannelser på stoppekran.

- Det er ikke behov for utbedringstiltak siden anlegget fungerer i dag, men ut ifra alder kan skader plutselig oppstå på eldre anlegg.

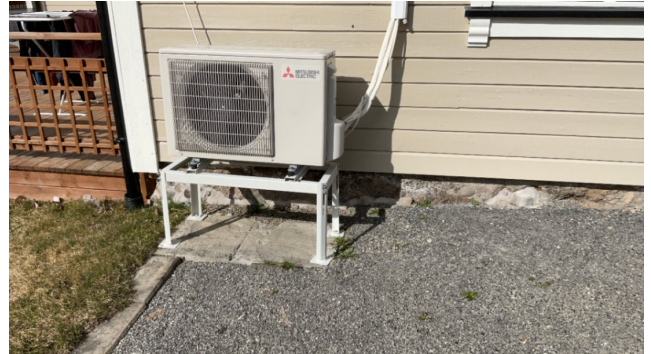
Ingen synlig grunnmursplast/ fuktsikring av grunnmur

- Det mangler, eller på grunn av alder er det sannsynlig at det mangler, utvendig fuktsikring av grunnmuren ved kjeller/underetasje.

Forholdene i blindkjeller må sjekkes ytterligere og kan medføre behov for dreneringstiltak.

Kondensvann fra varmepumpen må ledes bort fra huset.

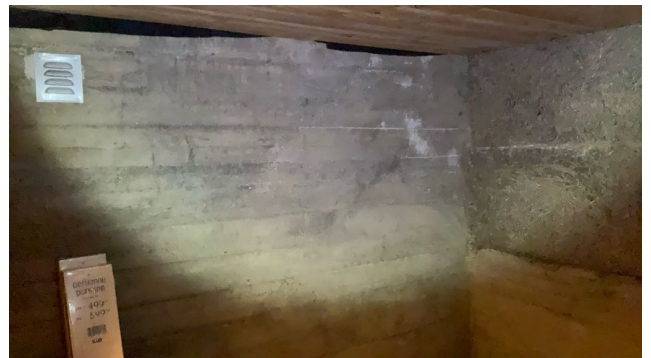
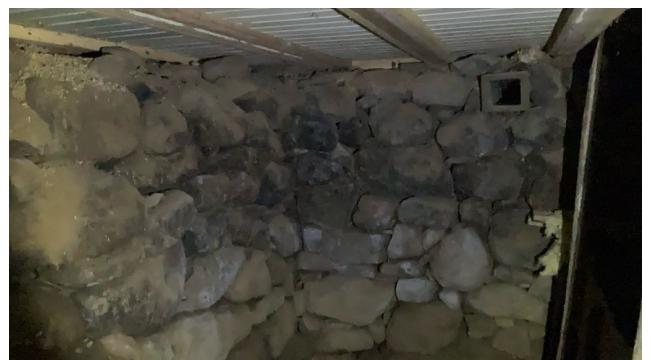
Bygningen har betonggrunnmur, deler er isolert med tresonitt. Opprinnelig del med stablet gråsteinsmur. Støpt plate på mark for tilbygget del på vest og øst-siden.

Fukt i kjellervegg, beskrevet/ kommentert i avsnittet: Rom under terreng. Må påregne noe aldersforvitring da deler av komponentene er over 100 år.

Varierende tiltak må påregnes, bruken av kjelleren vil være avgjørende.
