Nordåsvegen 371, 2387 BRUMUNDDAL

**BRUMUNDDAL- Flott beliggende eiendom med enebolig, anneks og låve. 4 soverom. Meget god utsikt og solforhold. Usjenert.**

# Tilstandsrapport

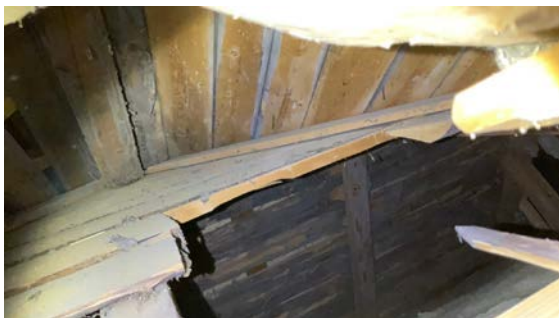
### Vurdering av avvik:

- Det er avvik:

- Tiltak:

Det må foretas grundigere undersøkelser i de mindre og ikke tilgjengelige områdene. Det kan ikke utelukkes mangler eller skader i disse områdene.

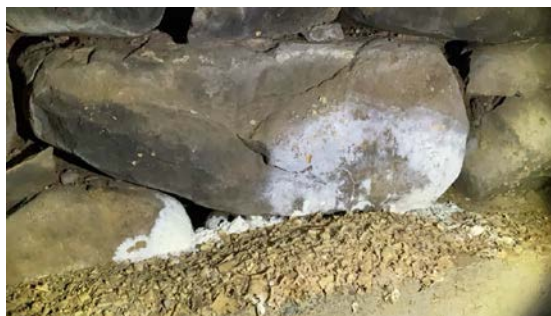
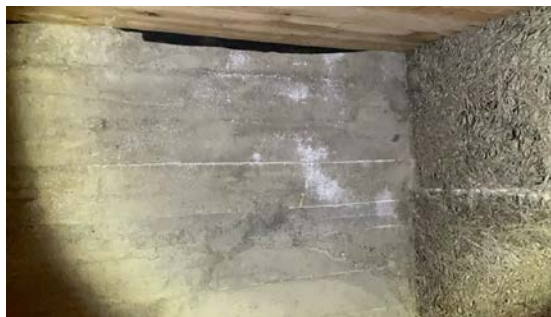
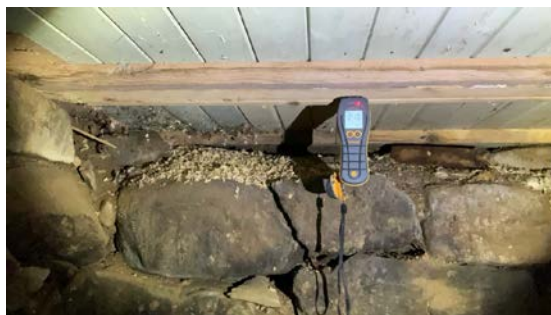
- Det er påvist indikasjoner på noe fuktgjennomtrenging inn i kjellermur.

Ved fuktmåling i etasjeskille over potetkjeller ble det målt fukt som er skadelig for treverk.

Noe fuktmerker i himling rundt rør i rør gjennomføringer, ingen utslag ved fuktmålinger.

- Det påviste fuktnivå gir grunn til å overvåke konstruksjonen jevnlig for å se utvikling over tid, og eventuelt foreta tiltak for å unngå fuktskader.

Inneklima kan forbedres med god ventilering, luftavfukter og høyere temperatur, bør etableres i potetkjeller.

Kostnadsestimat er satt for enkle tiltak for å forbedre ventilering, merk at det kan ligge skjulte avvik i forbindelse med fuktige forhold over tid.

**Kostnadsestimat: 10 000 - 50 000**

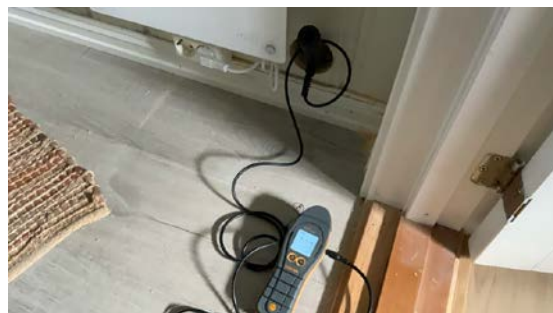
1.ETASJE > BAD 2

- Det er tegn på fuktskader nederst på våtromsplater.
- Våtromsplater er ikke montert fagmessig.

Mangelfull fuging mellom våtromsplater og metallist i dusjsonen har ført til fuktopptrekk.

Uferdig løsning i nedre hjørne i dusjsonen, uten fuging eller fuktbeskyttelse.

Sprekk i kantflis i samme området, kan tyde på at fukt har kommet på feil side av membran.

- Det må foretas utbedring av skadede plater.

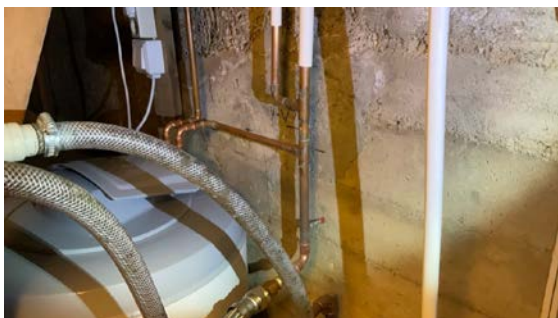
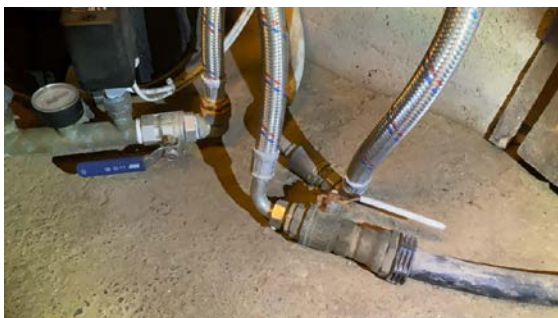
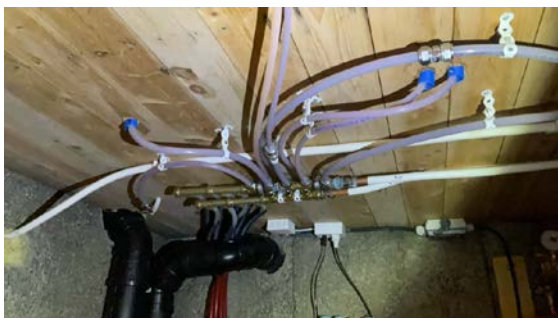
Aldersavviket gjelder eldre kobberrør.

Noe rustdannelser på stoppekran.

- Det er ikke behov for utbedringstiltak siden anlegget fungerer i dag, men ut ifra alder kan skader plutselig oppstå på eldre anlegg.
