# Tilstandsrapport - NS 3600:2018

## Kryssveien 4 B

Gnr: 123 Bnr: 1192

**Rapport kode: 986429**

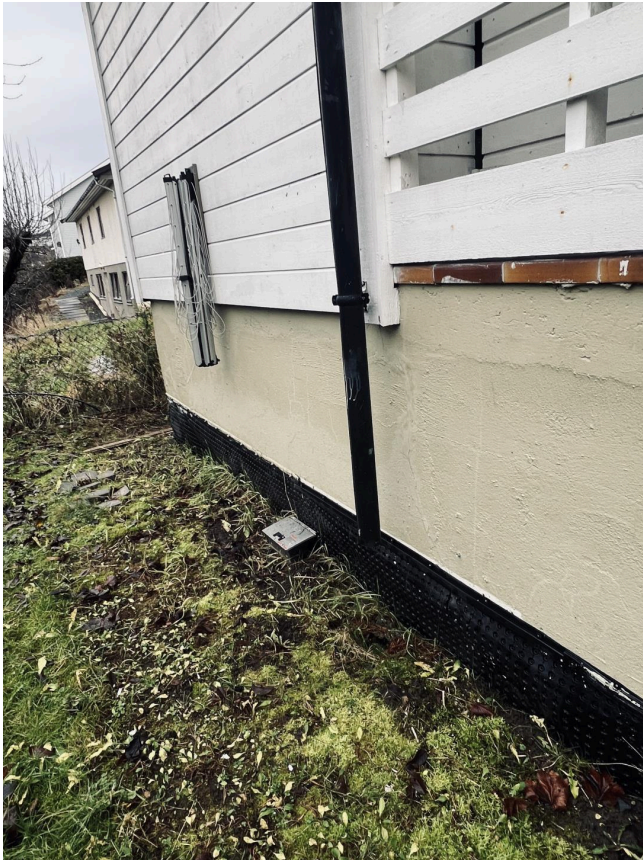
Vann fra taknedløp blir ikke ledet bort fra bygget.  
Terreng har ikke fall bort fra bygget.

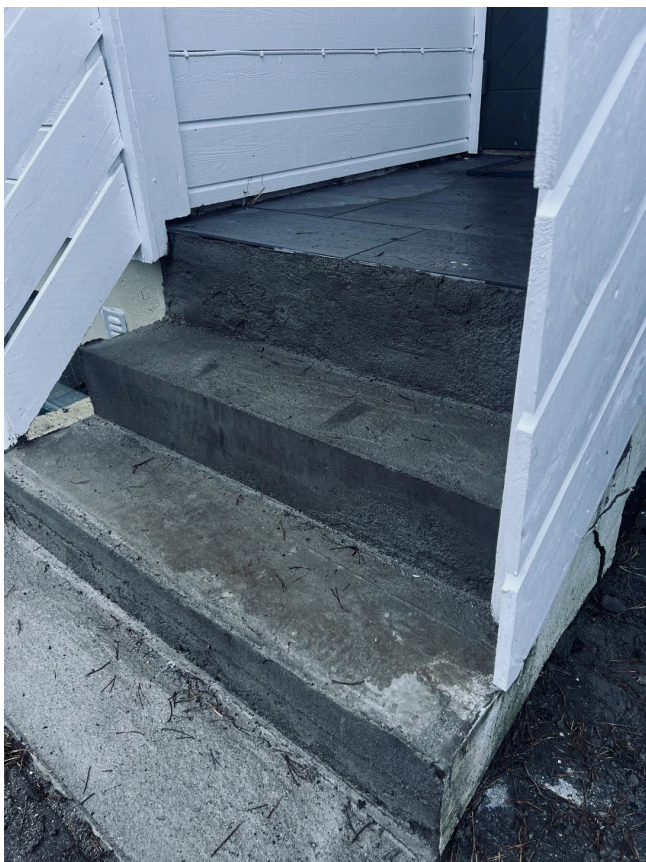
Ulik høyde på opptrinn.

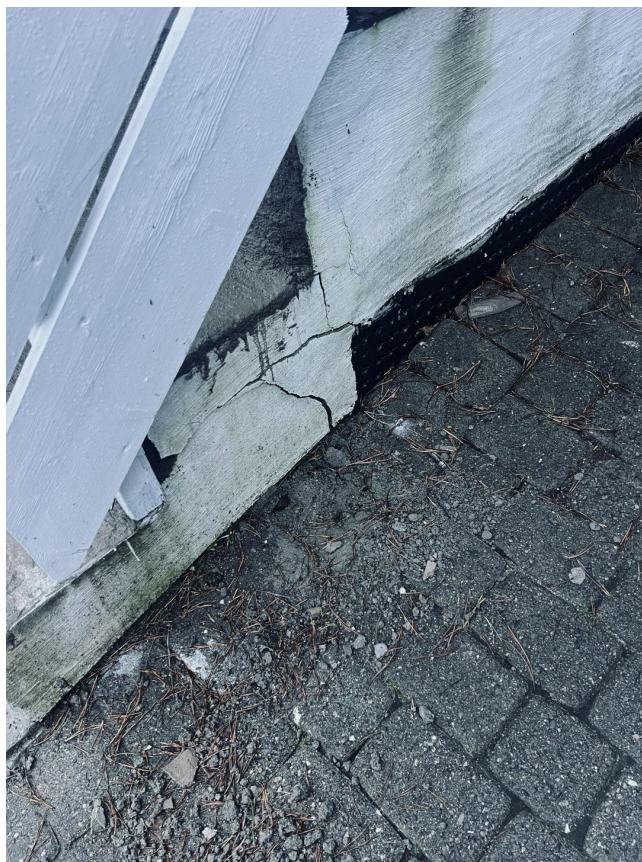
Det er noe avskaling/skader på trapp.

Konsekvens: Forholdet er sannsynlig fukt-relatert, og det er da fare for at skaden vil utvikle seg ytterligere.

Skader på begge sider av trapp.

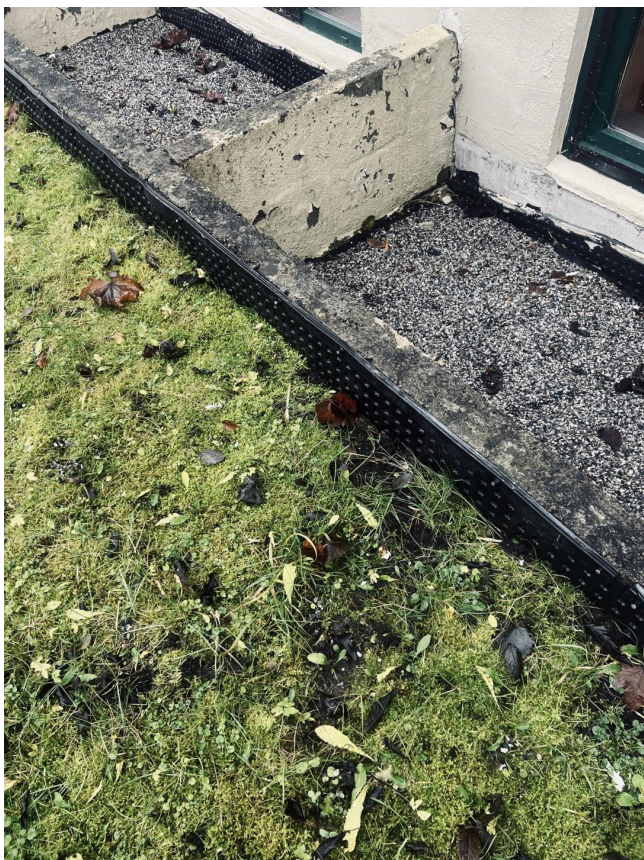
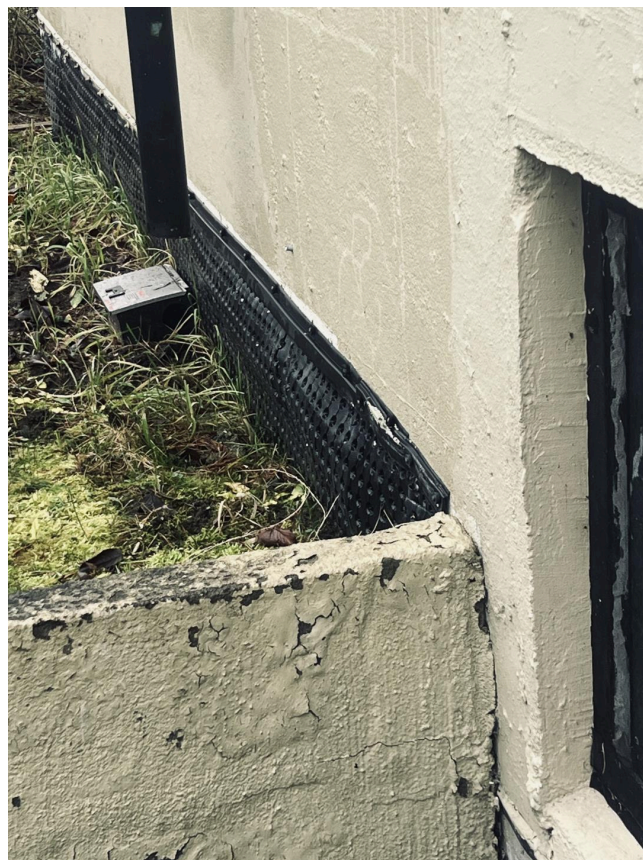
Drenering/fuktsikring er fra byggeåret, og er nå ca. 36 år gammel.

Konsekvens: Ut i fra alder, og registrerte fuktverdier, må man påregne å gjøre tiltak/arbeider på drenering/utvendig fuktsikring. De registrerte verdier var ikke veldig høye, men hvis det blir registrert avvik, skal dette vurderes med TG-3 i rapporten.

Drenering/grunnmursplast.

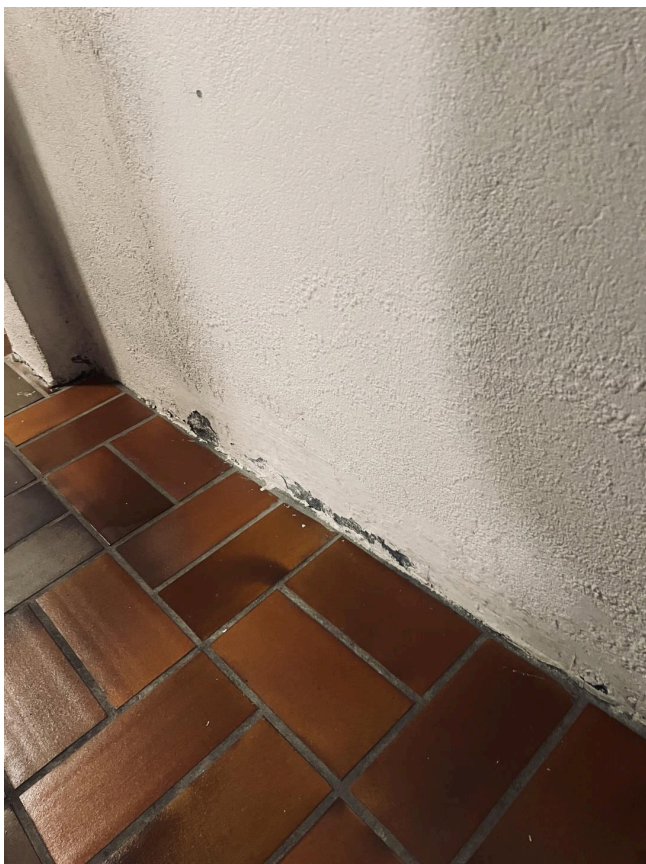
Det ble gjort fuktsøk med elektromagnetisk fuktindikator på tilgjengelige deler av grunnmur i kjeller, samt på flislagte gulv. Det ble her registrert noe forhøyede verdier. Det ble også registrert noe saltutslag/avflassing på innvendig bærevegg i kjeller. Det ble også her registrert noe forhøyede verdier.

Fuktmerker på innvendig bærevegg.

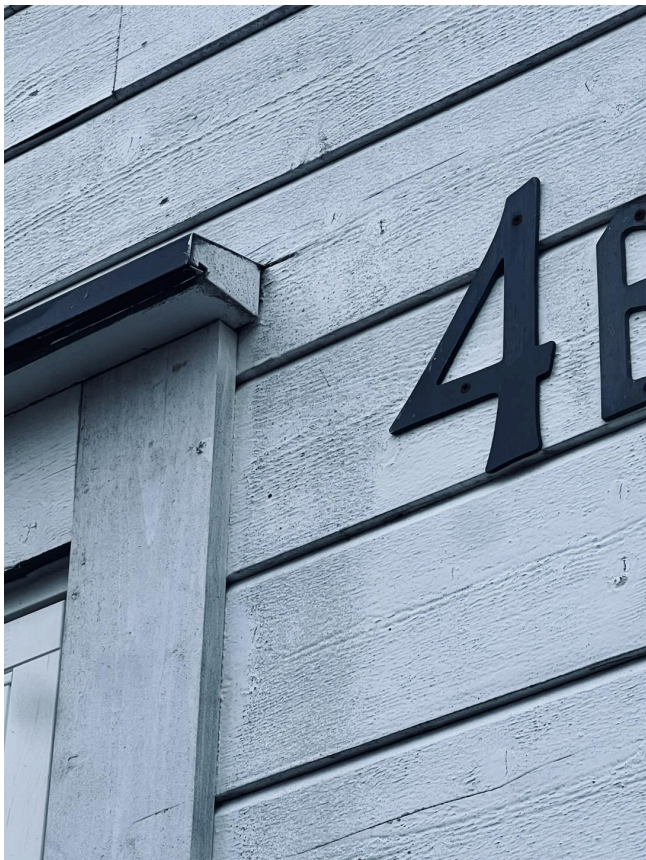
Det ble visuelt registrert at det kan være lokalt en skade på panel, ved vannbrett over soveromsvindu ved inngang i 1. etg.

Konsekvens: Hvis det er en begynnende skade på dette stedet, kan avviket utvikle seg videre.

Det tyder på at det kan være en skade på kledning over vinduet.

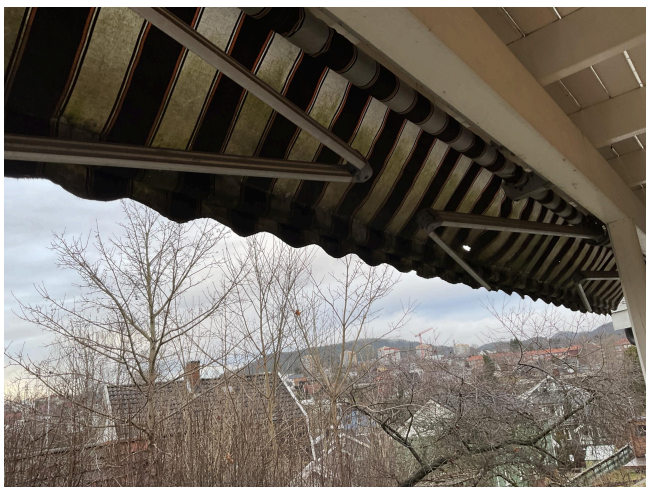
Markisen er defekt, og har omfattende skader.

Defekt markise.

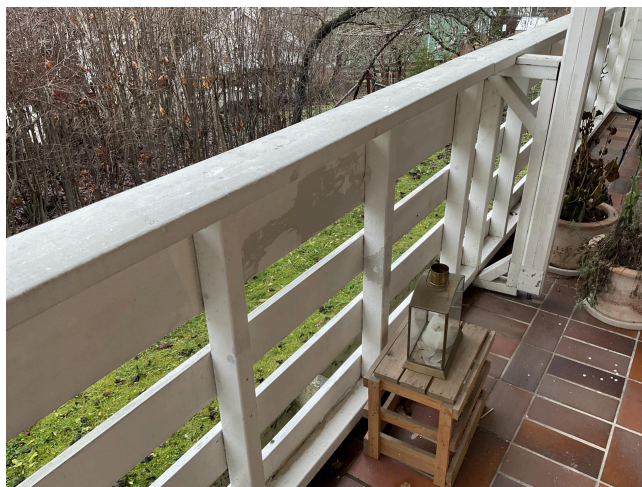
Rekkverk med mulighet for klatring.

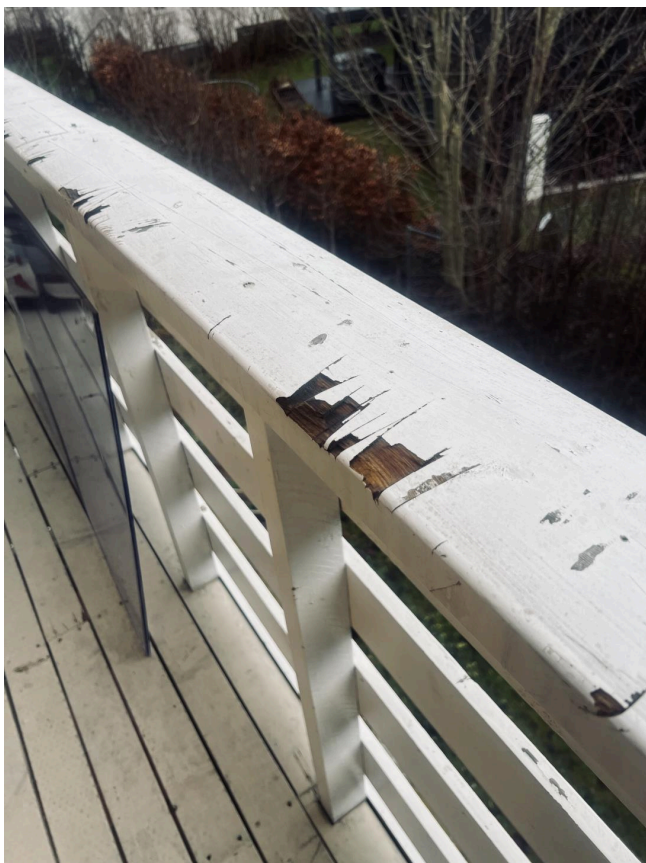
-----  
Det er registrert overflateskader på toppdel av rekkverket.

Skade på rekkverk i 2. etg.

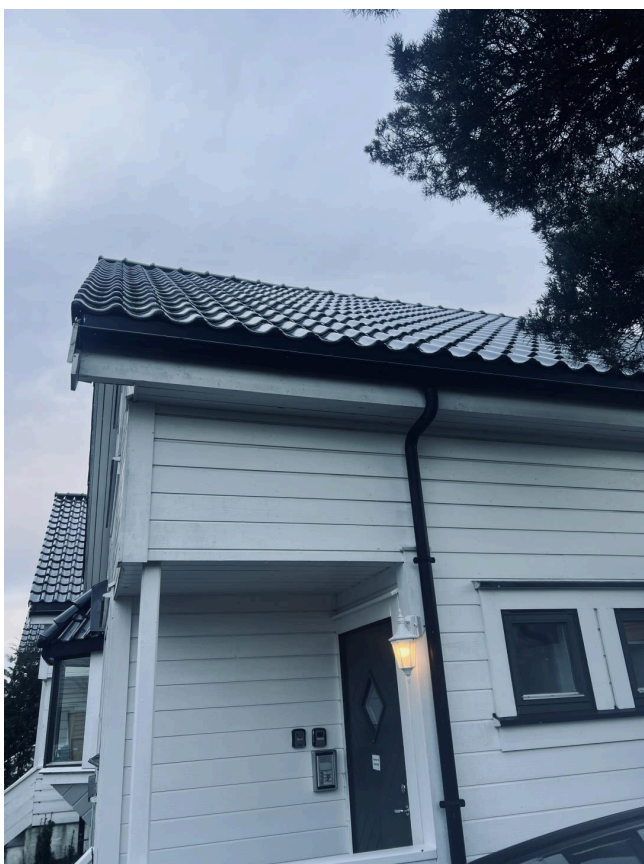
Avviket gjelder manglende snøfangere.

Konsekvens: Dette er en sikkerhetsrisiko, da is/snø som raser ned kan forårsake personskader. Forholdet skal bemerkes med TG-3.

Glasert takstein. Det er ikke monter snøfangere.

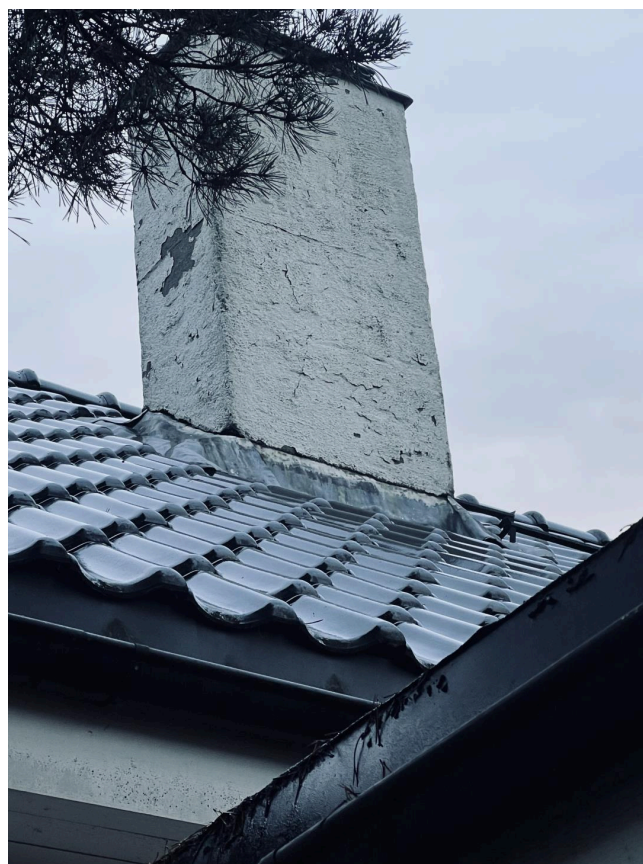
Avflassing på utvendig pipe.

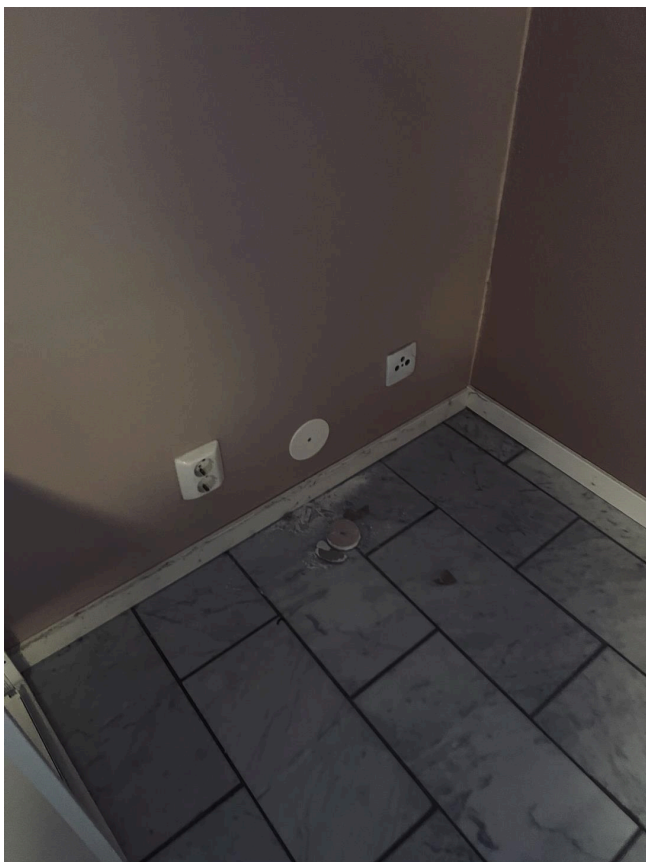
Det ble så gjort fuktsøk i bindingsverk på utførte vegger, og på befaringsdagen ble det ikke registrert unormale verdier.

Det er utført hulltaking med fuktsøk i yttervegger i kjeller.

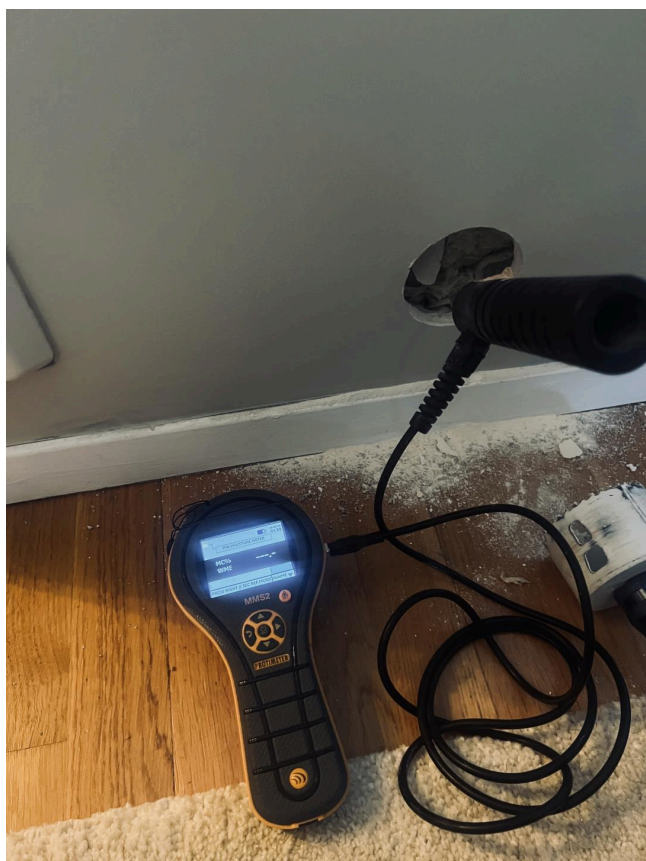
Det ble gjort hulltaking i stue, og det var her ingen unormale fuktverdier registrert på befaringsdagen.

Hulltaking med fuktmåling.

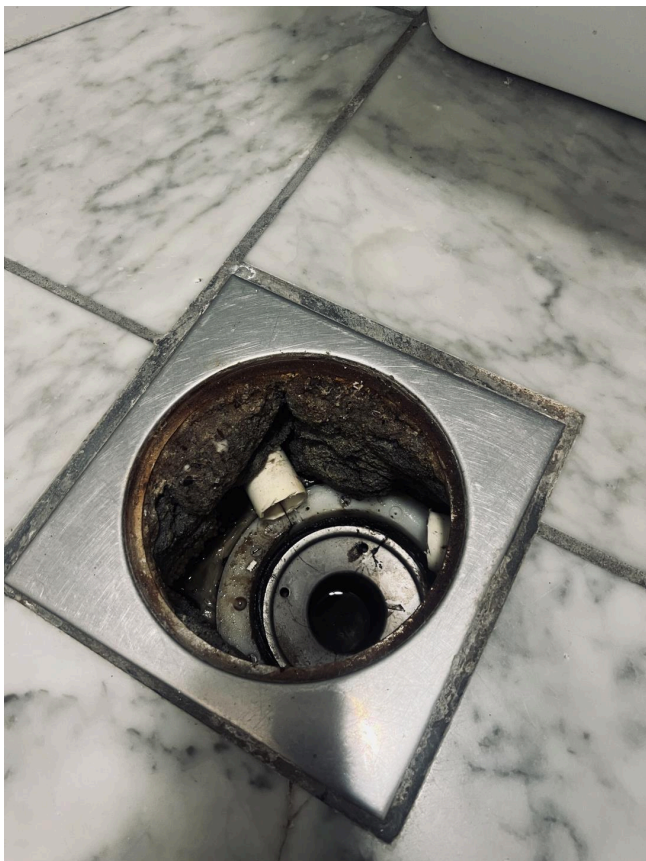
Sluk.

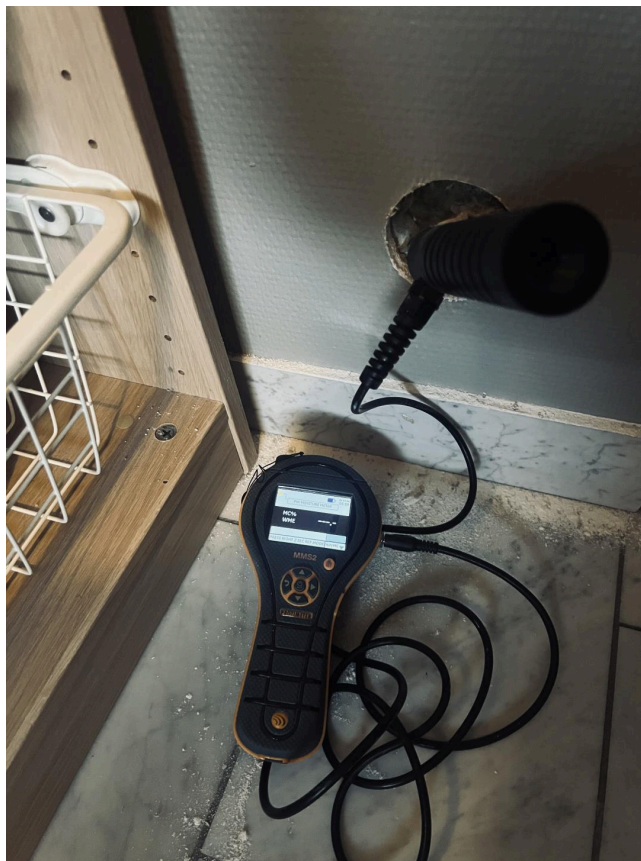
Det ble gjort hulltaking fra soverom, og det var her ingen unormale fuktverdier registrert på befaringsdagen.

Fuktmåling bad 1. etg.

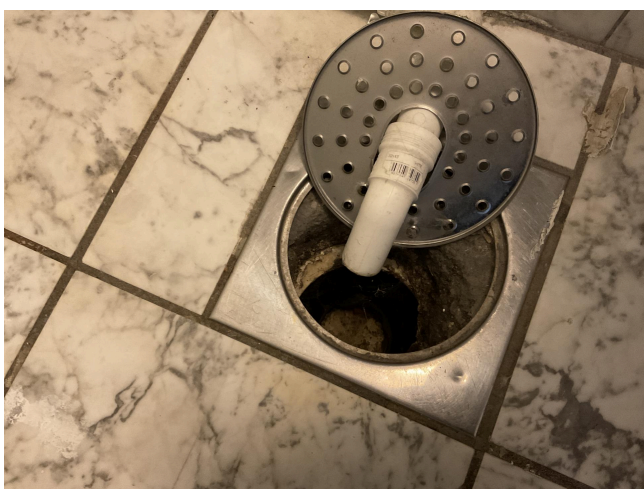
-----  
Plastsluk. Manglende slukpotte i sluket. Det er merker/skader på sluk fra gnagere/skadedyr.

Sluk.

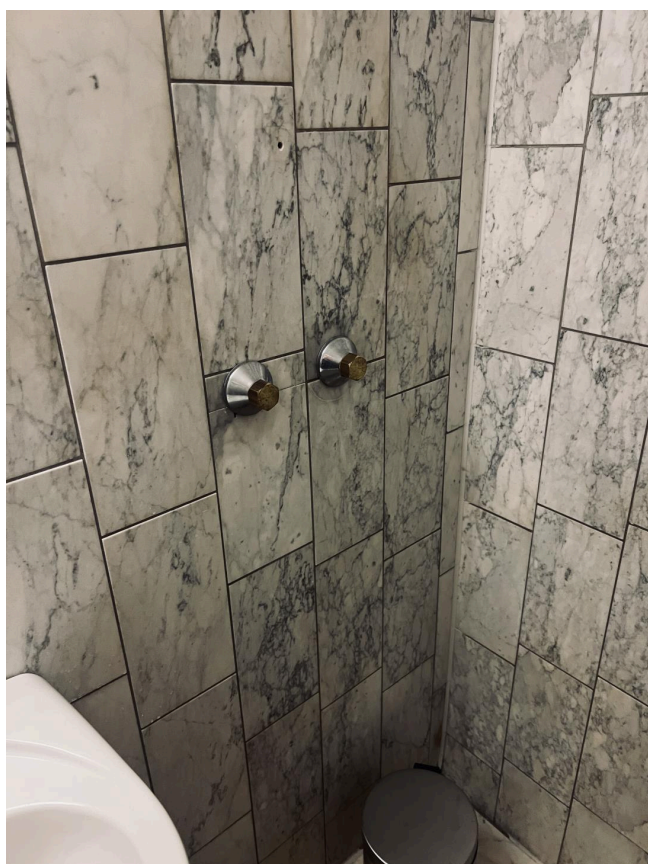
Dusj er frakoblet.

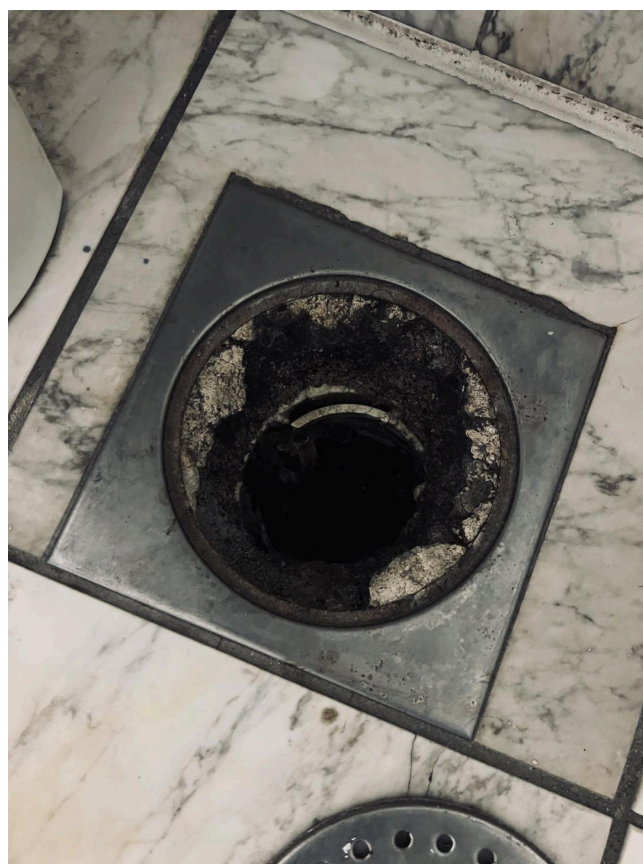
Er det fall mot sluk i dusj: Nei. Minimalt fall mot sluk.  
Er det fall på gulvet for øvrig: Nei.  
Vil lekkasjevann renne til sluk: Nei.

Sluk.

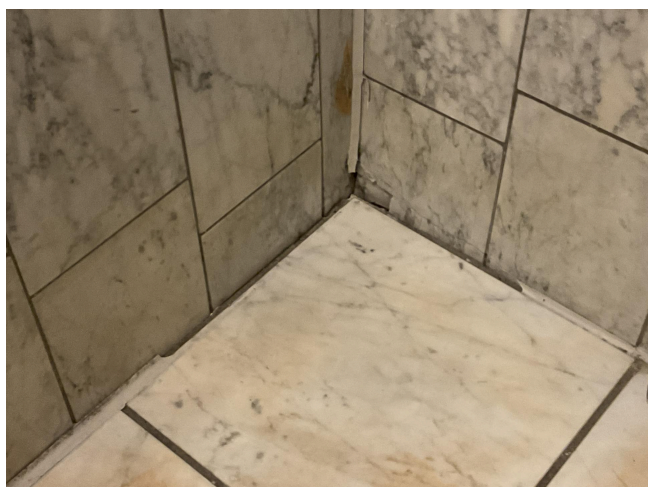
Manglende silikonfuger

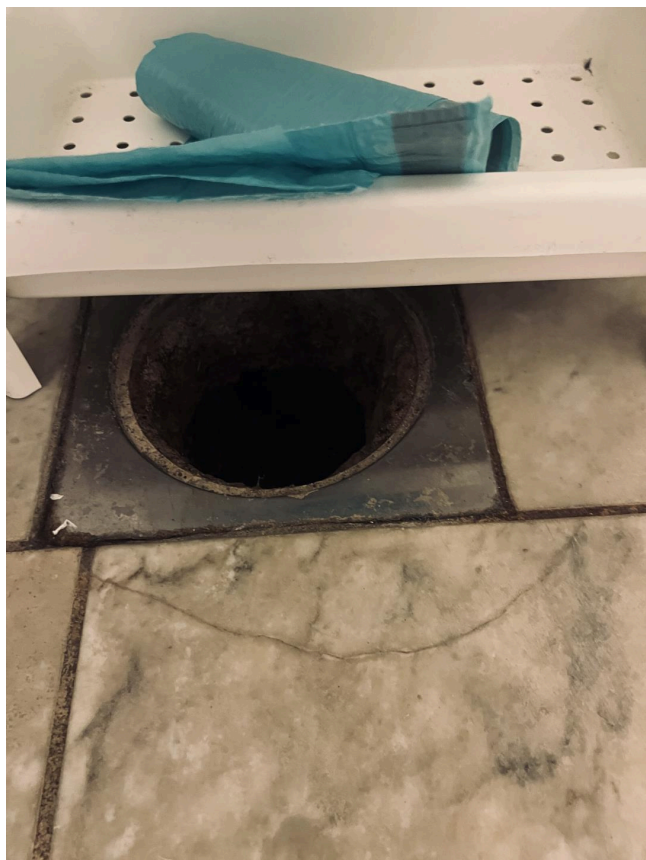
Sluk.

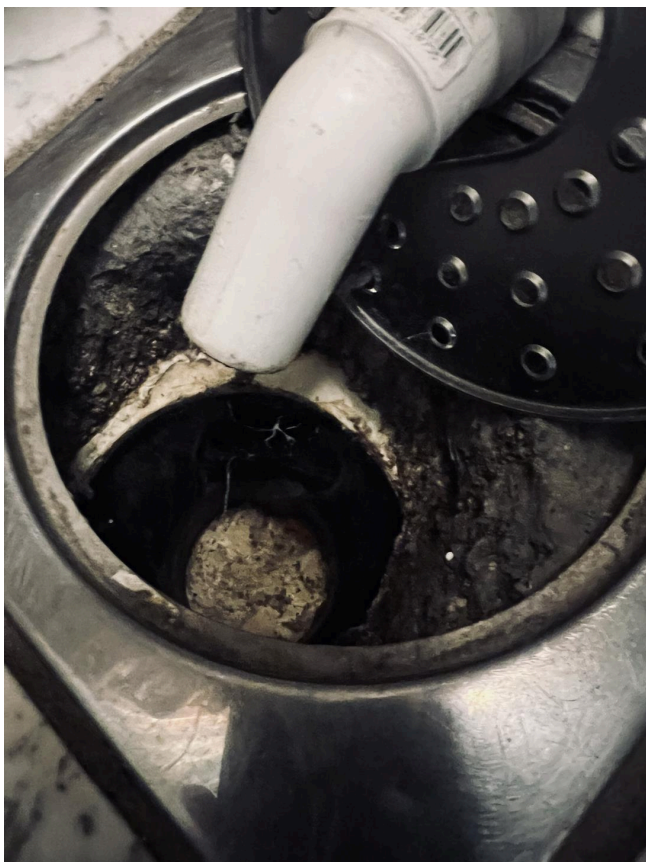
Sluk i vaskerom.

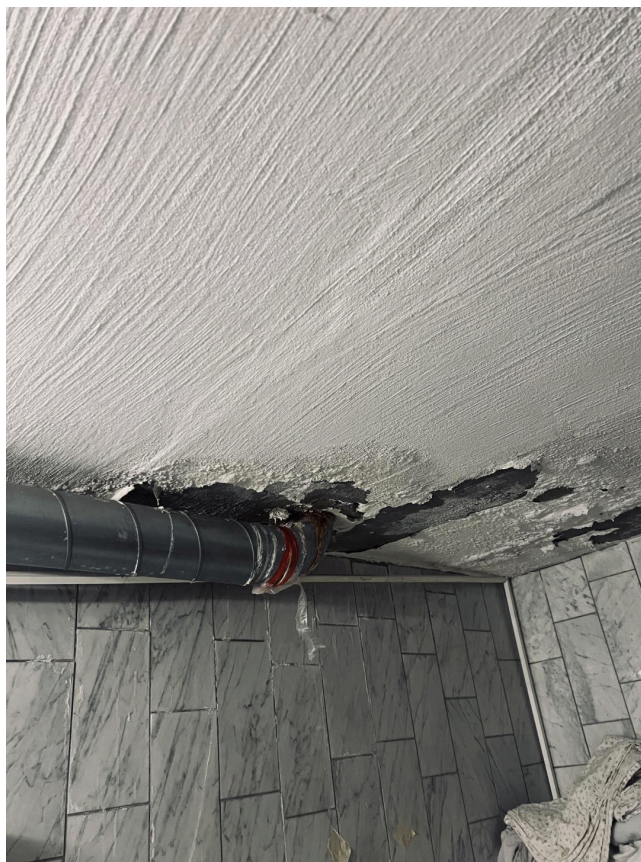
Det ble registrert noe forhøyede fuktverdier i taket, og i vegger i det samme området.

Dette antas å ha sammenheng med at kanalen er ført opp i den kalde garasjen, og at fukt kan komme fra kondensering.

Avflassing og fuktmerker i tak i vaskerom.

Konsekvens: Forholdet må kontrolleres nærmere, og se på løsninger for å utbedre avviket.

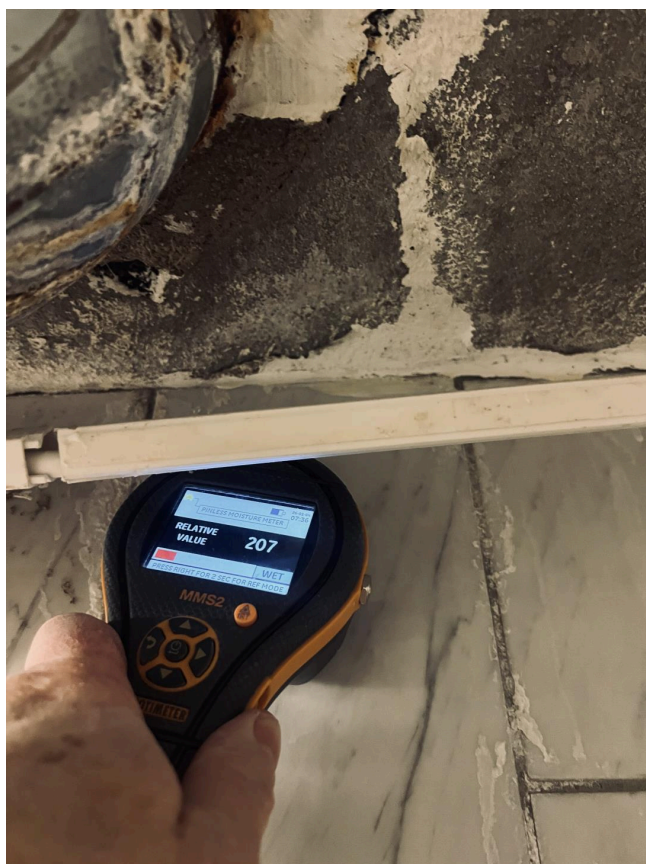
Registrert fukt i vegg ved tak i vaskerom.

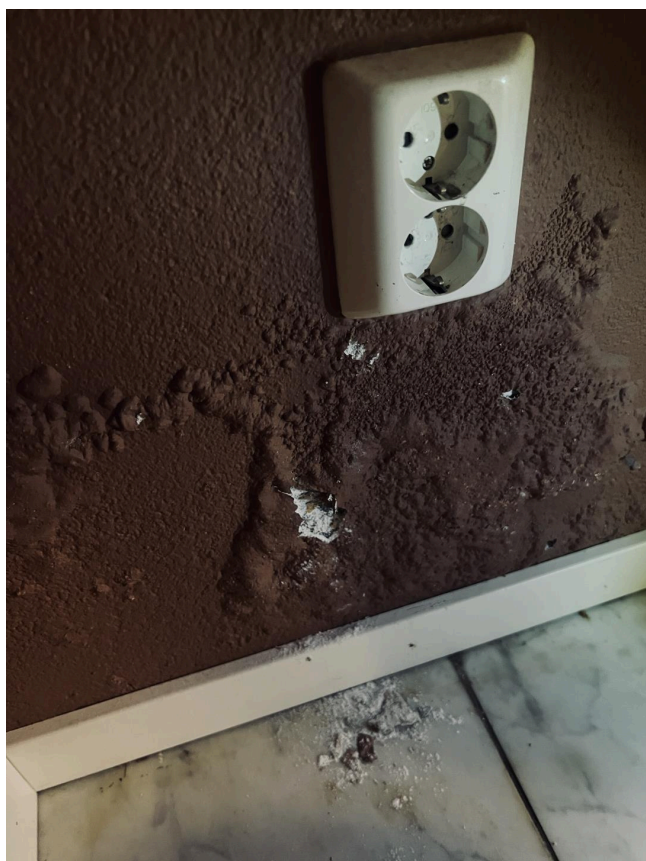
Blæring på vegg i kjeller-rom. Ingen unormale fuktverdier registrert.

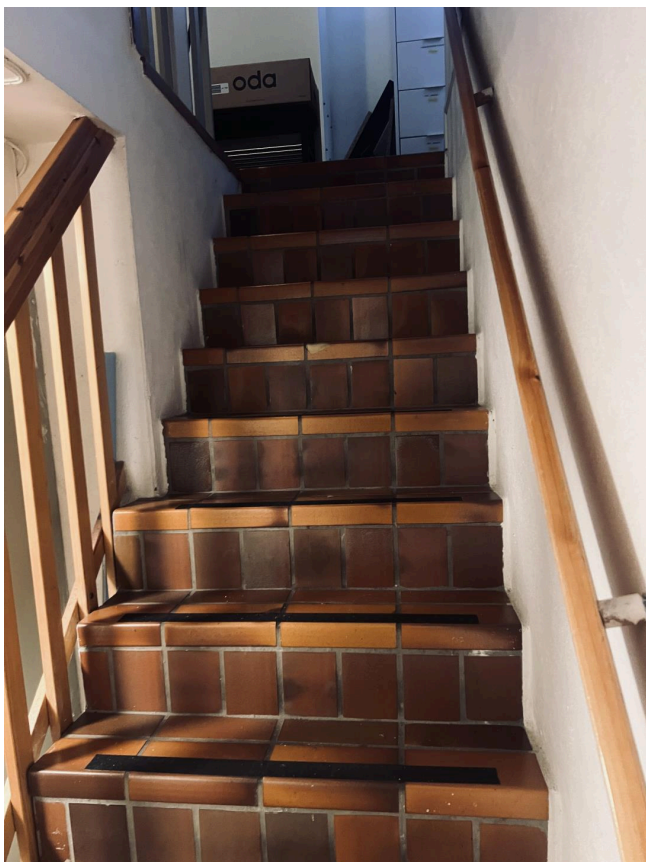
Konsekvens: Disse avvikene kan utgjøre en sikkerhetsrisiko.

Manglende håndløper i øvre del av trapp. Løs håndløper.

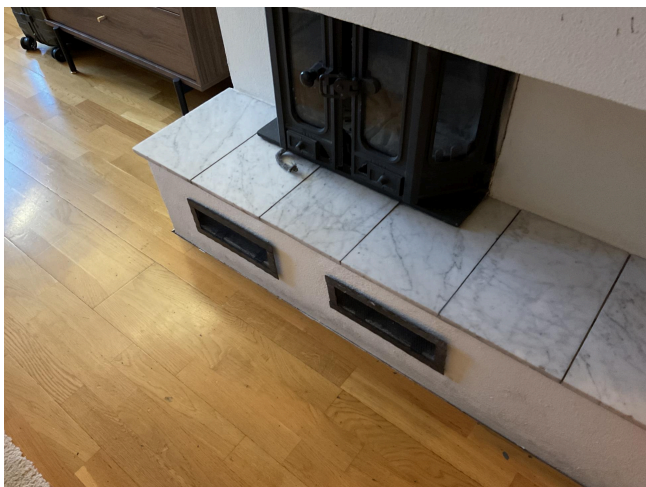
Avviket gjelder manglende gnistplate på gulv foran peis i 2. etg.

Konsekvens: Manglende gnistplate kan utgjøre en sikkerhetsrisiko da glør fra peis kan forårsake brann/skader på gulv.

Manglende gnistplate på gulv.

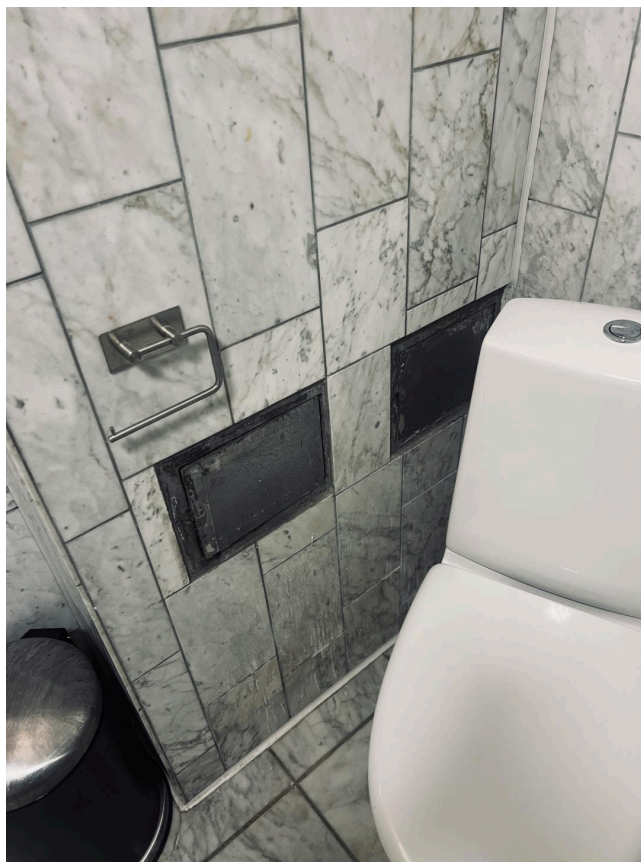
Feieluker i bad i 1. etg.

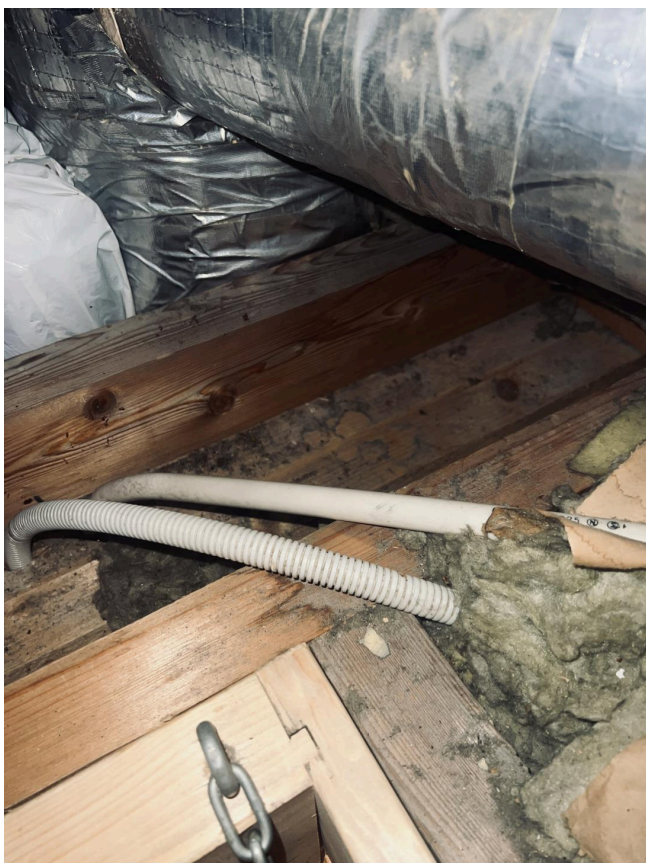
Konsekvens: Da disse rørene er ført fra varm side av isolasjonen, og opp på det kalde loftet, kan det oppstå kondensering inne i rørene. Dette kan da forårsake lekkasjer ned i boligen.

Trekkerør for el-ledninger på loft.

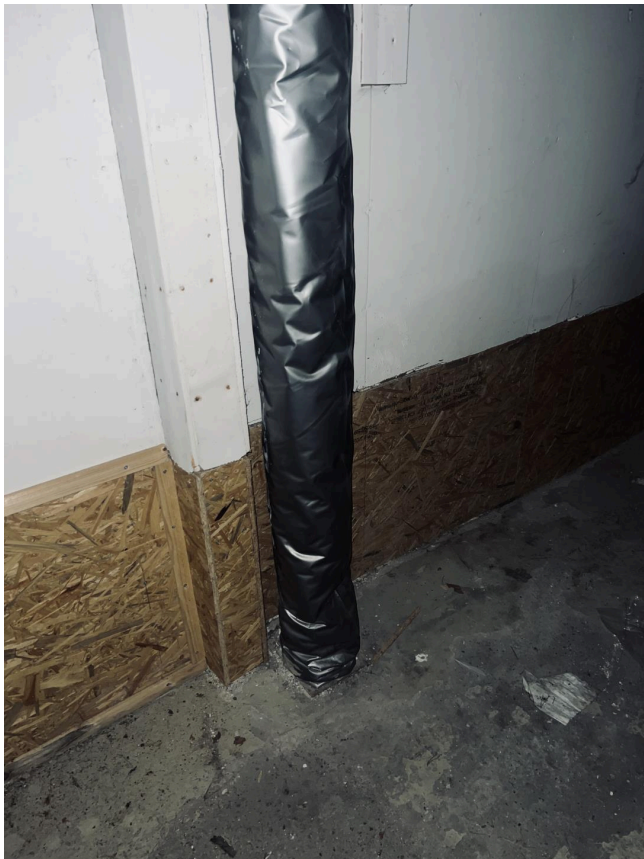
Det er ikke kjent om dette er utbedring av en tidligere skade, eller andre grunner.

Treplater på vegg av ukjent årsak.

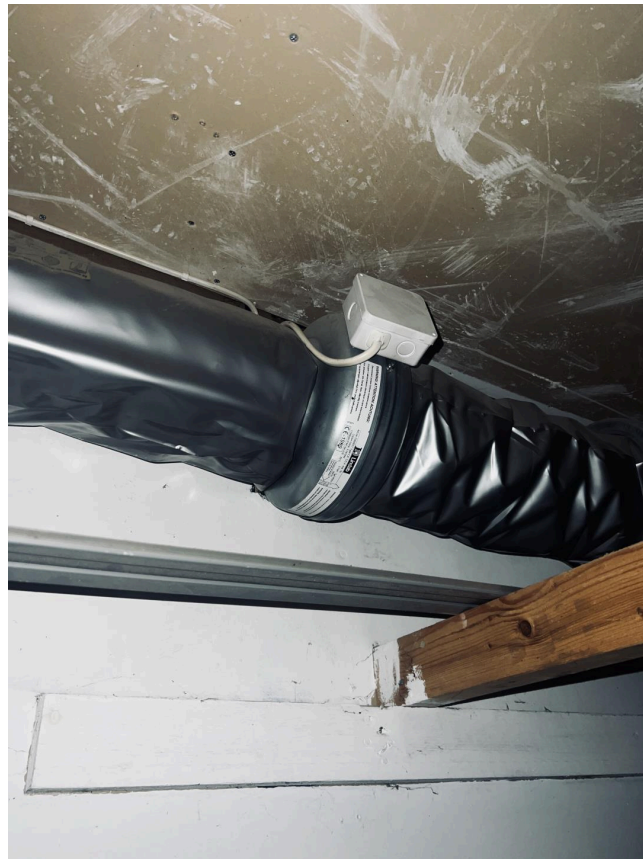
Avtrekksrør for ventilasjonen er ført opp igjennom garasjen. Sannsynlig årsak til fuktproblematikk i vaskeromstak, stammer fra dårlig isolasjon eller andre feil med disse ventilasjonsrørene.

Avtrekk plassert i garasje.

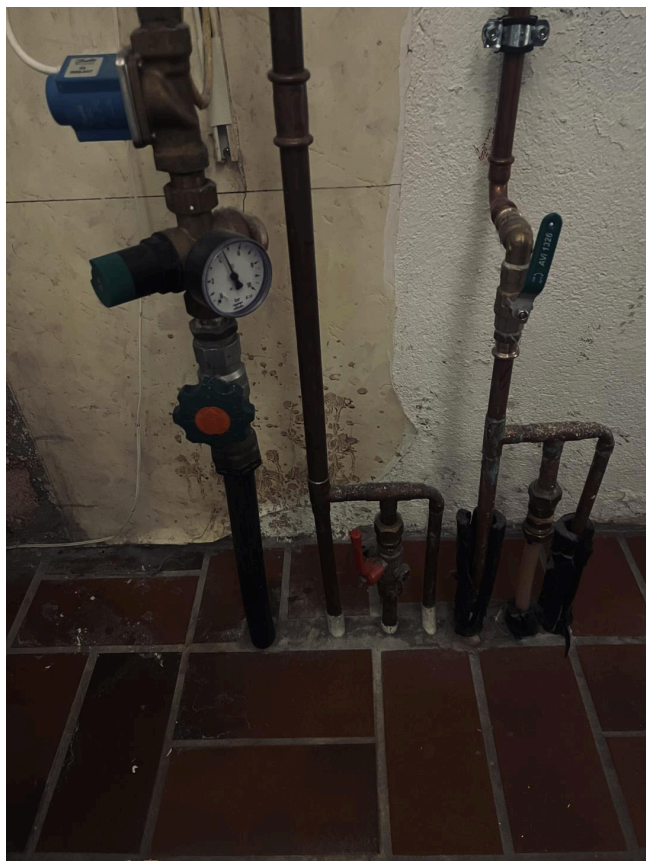
Konsekvens: Det er foreløpig ingen registrert konsekvens da det ikke er opplyst eller registrert lekkasjer. Man må være klar over rørene og stoppekranens alder.

Stoppekran i kjeller. eldre kobber-rør.

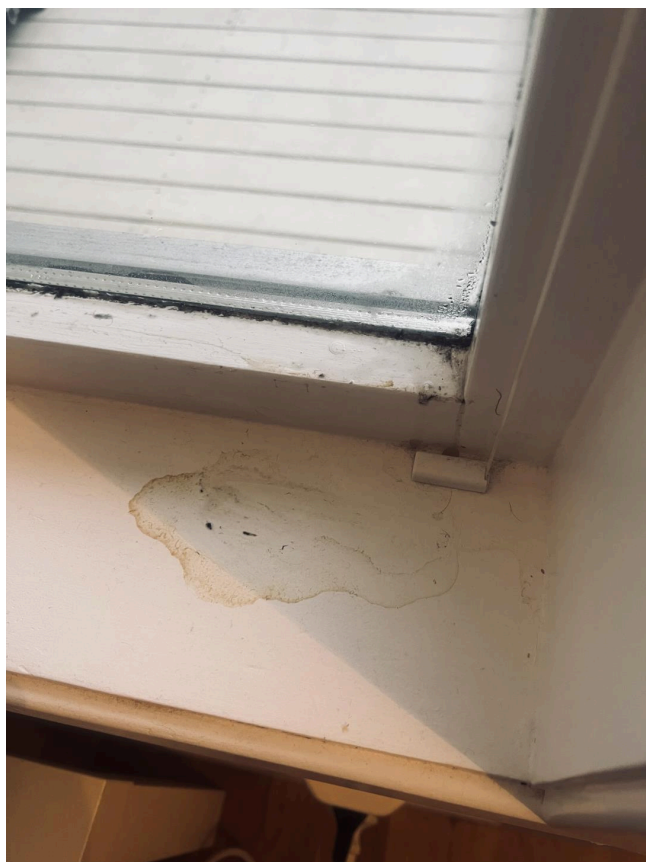
2. etg. Det var på befaringsdagen høy luftfuktighet i denne etasjen.  
Det har da oppstått kondensering på vindusglass, som kan medføre fuktskader på karmen m.m.

Ventilasjon i 2. etg. Her ble det registrert at det var til dels mye kondensering på vindusglass. Dette tyder på mangelfull/feil bruk av ventilasjonen eller boligen.

Kondensering på vinduer i 2. etg. fra dårlig ventilasjon/høy luftfuktighet.

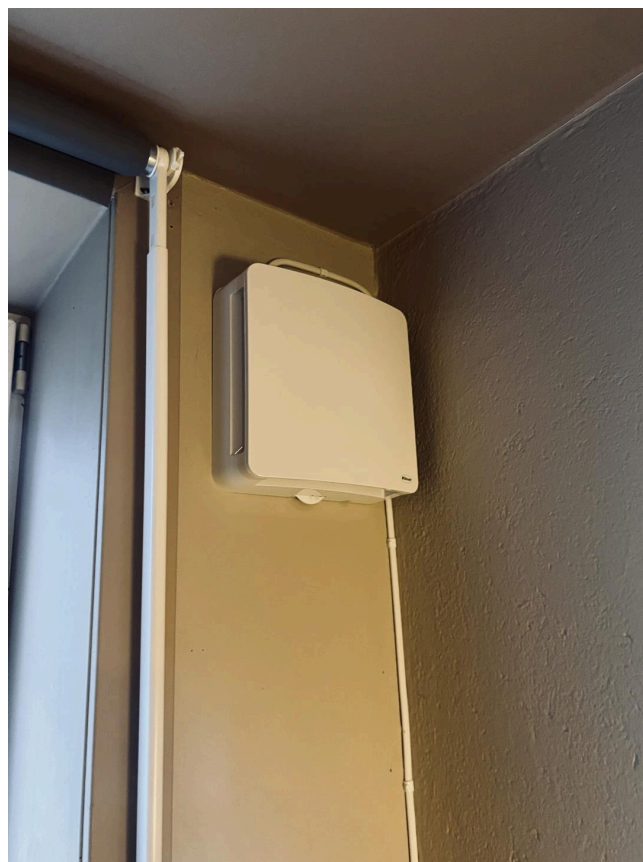
Ventilasjonsenheter montert i 2 av kjellerrommene.

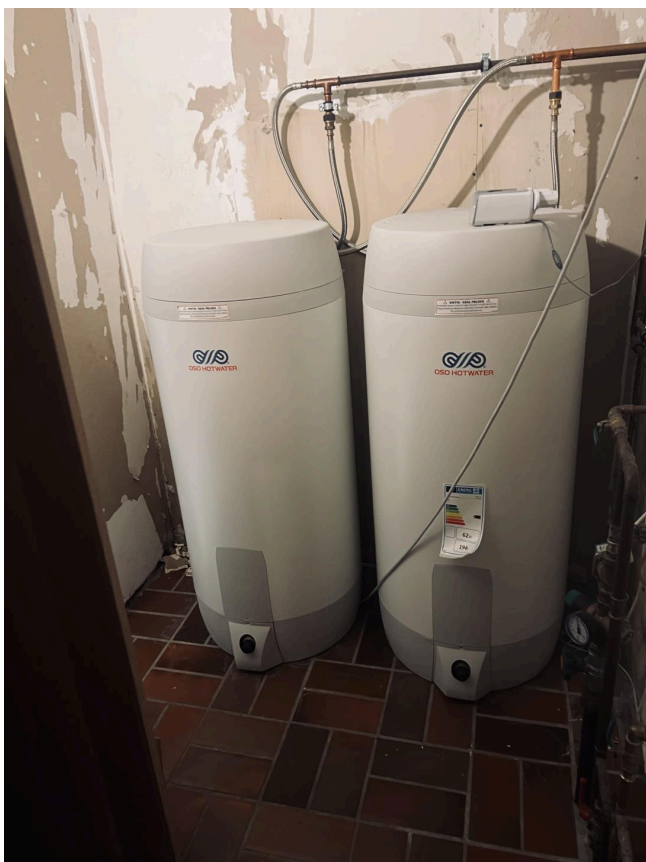
Varmtvannsberedere.

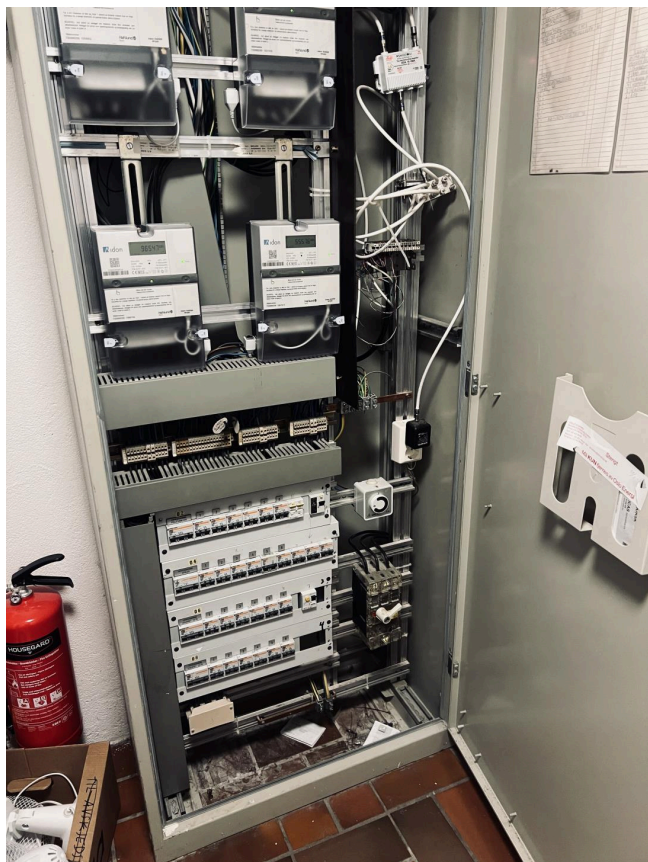
Sikringskap plassert i gang i kjeller.

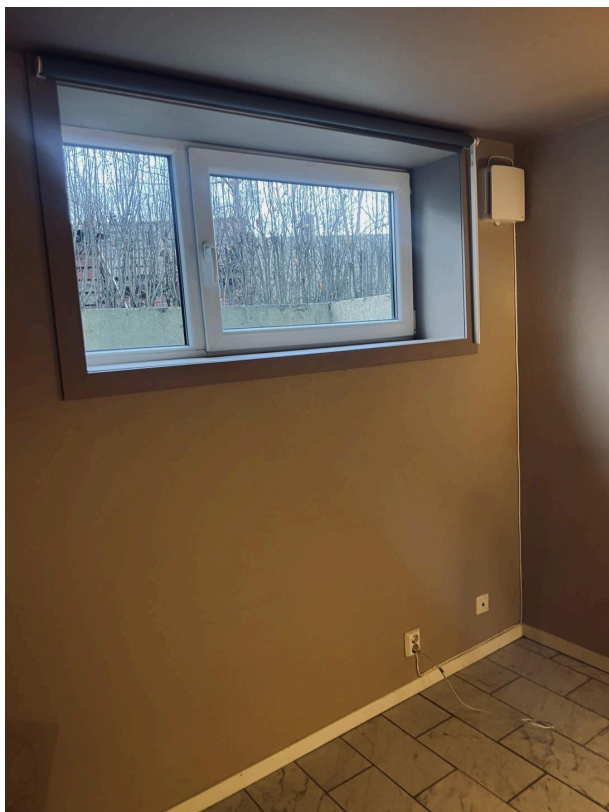
Vinduer er høyt plassert på vegg.
