Tilstandsrapport

📍 Åslandsreinane 65 , 3880 DALEN

Gnr. 121, Bnr. 133

Rapportdato: 20.10.2022

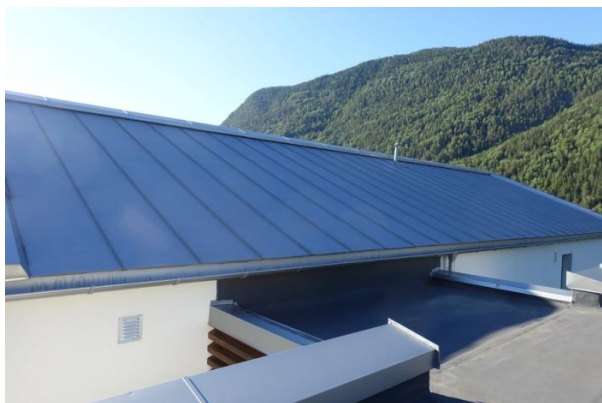
Boligens taktekke består av lakkerte stålplater/bunntekning og hovedbolig og membran Sarnafil og garasje med teknisk rom. Det er ikke avdekket fukt i taket på befaringsdagen, og taktekkingen ser ut til å være tett. Observert fra bakkenivå ble det ikke registrert mangler eller skader på taktekke. Taktekke vurderes for å fylle sin funksjon i mange år fremover i tid.

Taktekke bolig

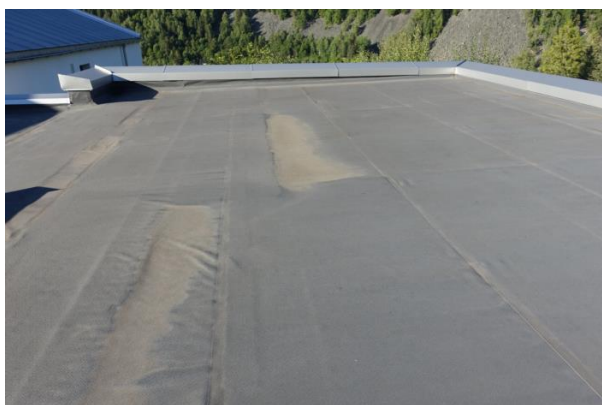
Taktekke garasje/teknisk rom.

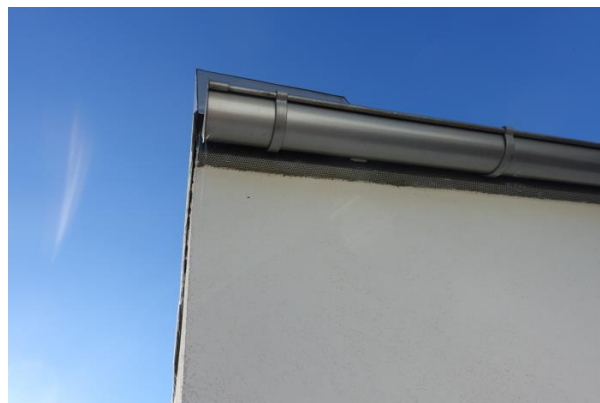
Synlig luftespalte ved raft.

- Hele takkonstruksjonen er gjenbygget. Det er ingen mulighet til vurdering utover alder og observasjoner fra underliggende etg.

- Innhent dokumentasjon, om mulig.
