# Tilstandsrapport

📍 Åslandsreinane 65, 3880 DALEN

# gnr. 121, bnr. 133

Rapportdato: 23.04.2024

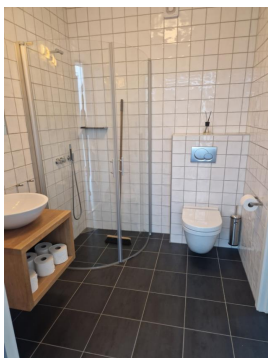
### 1.ETASJE > BAD

Bad har etablert fliser på vegg og gulvflater. Det er montert veggmontert toalett, innredning med heldekkende servant med ett håndsbatteri og dusjnise med glassdører til baderom. Ventilasjon består av sentralavtrekk. Det er etablert sluk i dusjnise. Sluk består av plastsluk type Joti. Synlig mansjett i sluk med klemring. Gulv har fall til sluk.

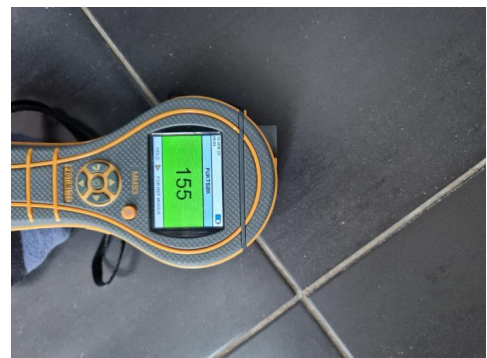
### 1.ETASJE > BAD 2

Ingen fuktverdier ble målt i vegg ved hulltagning. Ved bruk av fuktindikator på bad ble det ikke indikert noen unormale fuktverdier i våtsone/dusjnise eller tilstøtende rom.

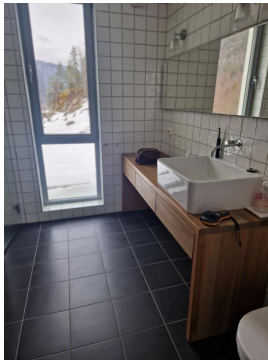
## 1. ETASJE > BAD 2

Bad 2 i 1. etasje har etablert fliser på vegg og gulvflater. Det er montert veggmontert toalett, innredning med heldekkende servant med ett håndsbatteri og dusjnise til baderom. Ventilasjon består av sentralavtrekk. Det er etablert sluk i dusjnise. Sluk består av plastsluk type Joti. Synlig mansjett i sluk med klemring. Gulv har fall til sluk.

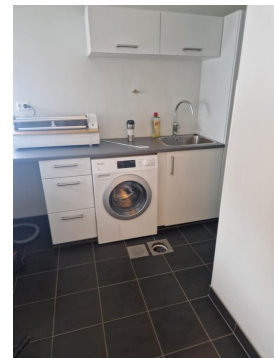
## 1. ETASJE > VASKEROM

Vaskerom har etablert fliser på gulvflater med sokkelflis på veggflater. Malt vegg. Det er montert våtbenk med skyllekar og opplegg til vaskemaskin. Ventilasjon består av sentralavtrekk. Sluk består av plastsluk type Joti. Synlig mansjett i sluk med klemring. Gulv har fall til sluk.

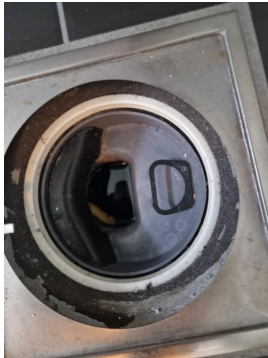
## 1. ETASJE > VASKEROM

Vaskerom har etablert smøremembran under fliser på betong. Synlig mansjett og membran i sluk. Ukjent type membran.

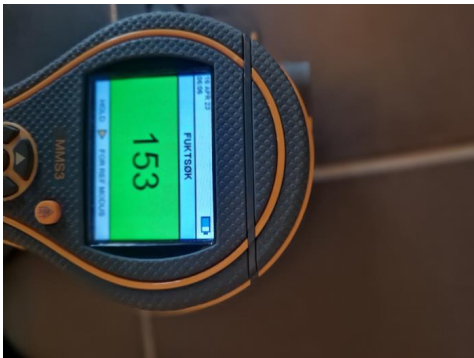
## KJØKKEN

Ved bruk av fuktindikator på vaskerom ble det ikke indikert noen unormale fuktverdier i våtsone eller tilstøtende rom.

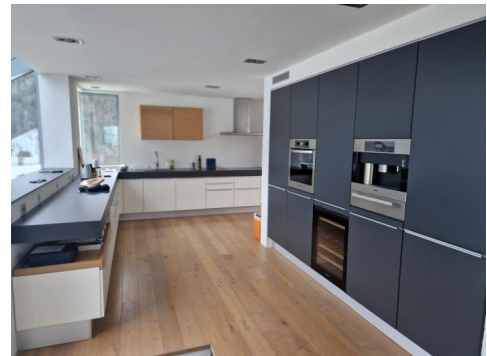
## 1. ETASJE > KJØKKEN

Boligens kjøkkeninnredning består av hvite slette dør og skuffronter type Poggenpohl (tysk). Dekkside med laminerte skrog. Avtrekk til komfyr ført ut i yttervegg. Benkeplate i laminat med benkebeslag i stål. Integrert hvitevarer. Innvendige overflater på kjøkkenet består av parkett på gulv, malt veggflater og malt himlinger.
