# Tilstandsrapport

Boligbygg med flere boenheter

Storgata 134J, 3262 LARVIK

Befaringsdato: 27.11.2025

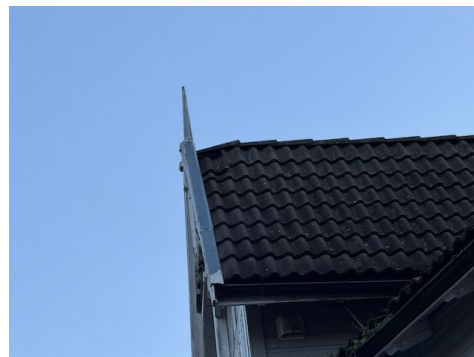
Råteskader på noen israfter/vindskier og utvendig pynt  
Noe løse takstein

løst takstein

Skifte ødelagt stein og legge på plass løse stein  
Utbedre råteskader

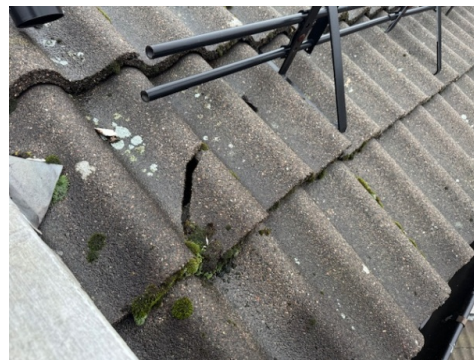
ødelagt takstein

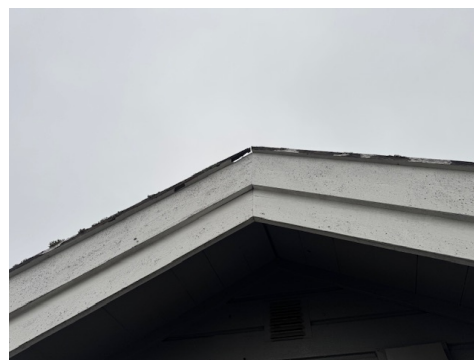
råte israft/vindskie

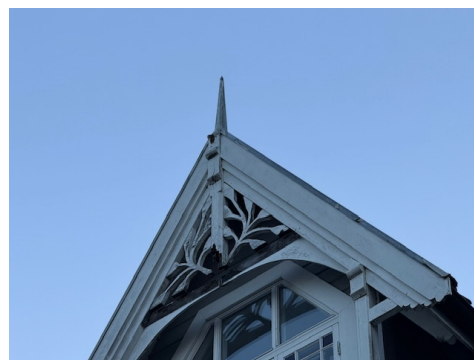
råte utvendig pynt

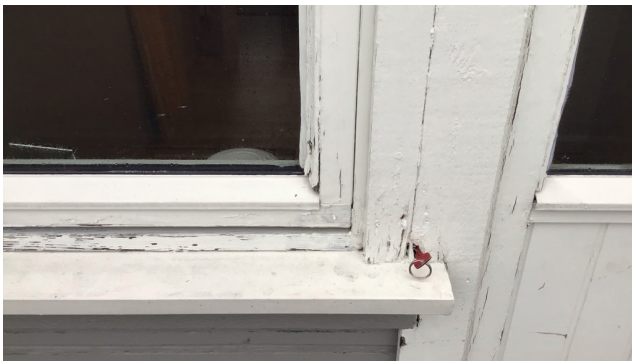
råte lister

Skifte lister med råte

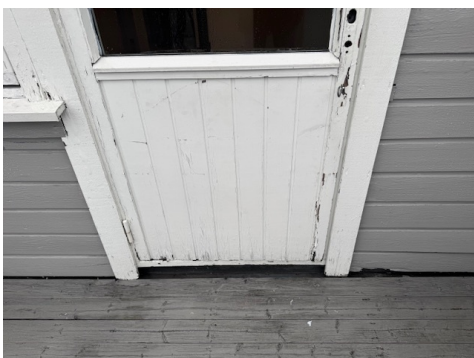
Elde, slitasje og fuktskader

slitasje

- Dører må justeres.
- Det må foretas tiltak for å lukke avviket.

Montere ny balkongdør på sikt

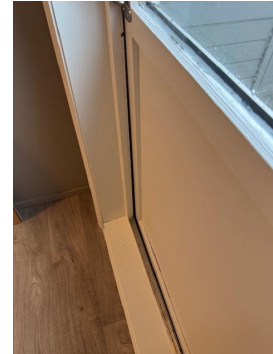
- Det er påvist utetthet/åpning mellom dørblad og dørkarm. Dvs. at kald trekk kan oppstå.
- Det er påvist andre avvik:

utettheter

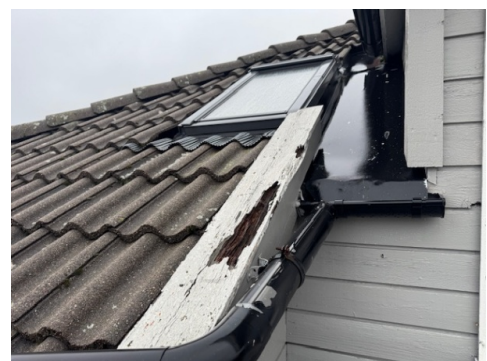
- Det er påvist fukt-/råteskader i konstruksjonen.
- Mer enn halvparten av forventet brukstid er passert på tettesjikt/membran.
- Rekkverket er for lavt i forhold til dagens krav til rekkverkshøyder.
- Tekkingen på balkong/terrasse har utettheter.
- Det er påvist andre avvik:

Selger opplyser at det er lekkasje fra balkong og ned mot underliggende etasje

råte på rekkverk/lister/israft

- Det må foretas tiltak for å lukke avviket.
- Det er ikke krav om utbedring av rekkverkshøyde opp til dagens forskriftskrav.
- Råteskadet trekledning må skiftes ut.
- Gjennomføre ytterligere undersøkelser og foreta utbedring av skade.
- Tekkingen må skiftes/utbedres.

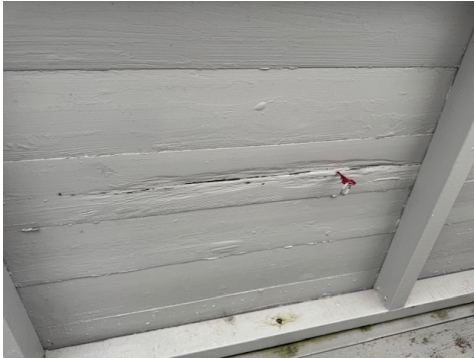
råte i rekkverk

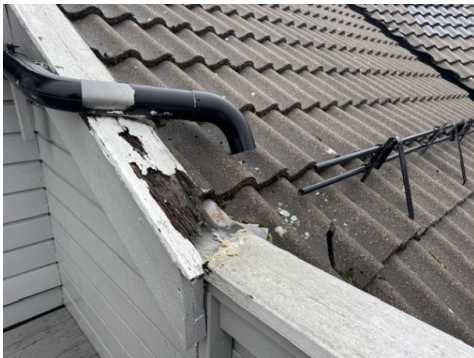
råte på rekkverk/lister/israft

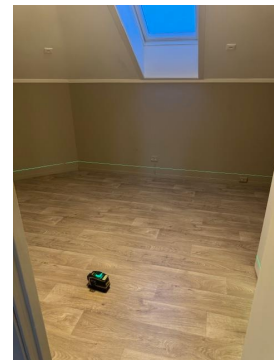
soverom

- Målt høydeforskjell på over 20 mm innenfor en lengde på 2 meter. Tilstandsgrad 3 gis med bakgrunn i standardens krav til godkjente måleavvik.
- Målt høydeforskjell på over 30 mm gjennom hele rommet. Tilstandsgrad 3 gis med bakgrunn i standardens krav til godkjente måleavvik.

Det er observert skjevheter i leiligheten som tilsvarer TG3. Dette anses ikke som et problem ihht. konstruksjonen, men kan ofte være et problem ihht. plassering av møbler osv. I de fleste tilfeller gjøres det ikke noe med dette. Skjevheter må også sees i sammenheng med alder.

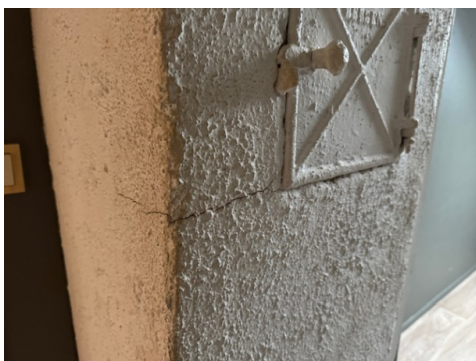
- Det er påvist sprekker og/eller riss i pipe.

sprekk

- Det må foretas lokal utbedring.
- Det bør foretas nærmere undersøkelser av pipeløp.

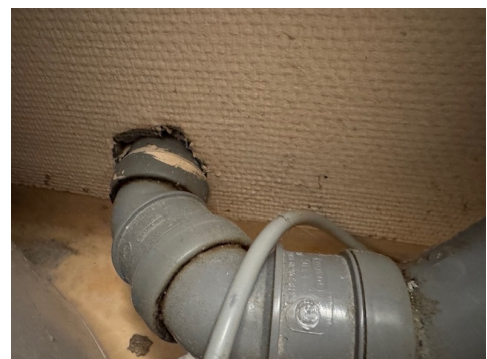
rør vegg

Tette rundt røropplegg vegg

Det bør påregnes oppussing på sikt.

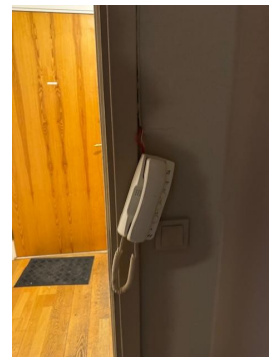
Det er montert calling anlegg m/døråpner i entre.

Montere calling anlegg på vegg
