# Tilstandsrapport

Fritidsbolig

Utsiaveien 51, 3781 JOMFRULAND

Befaringsdato: 07.08.2025

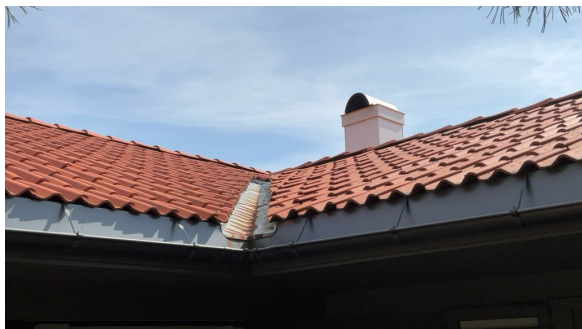
Det er stedvis registrert rust på beslag.

Del av rennesystem.

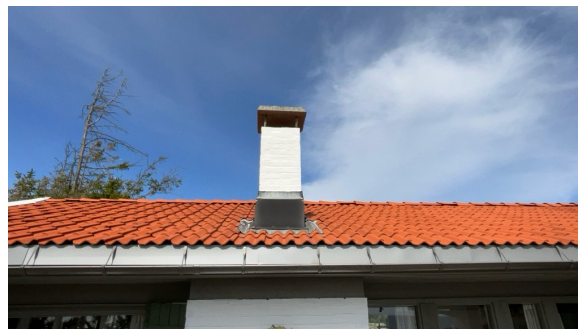
Pipebeslag.

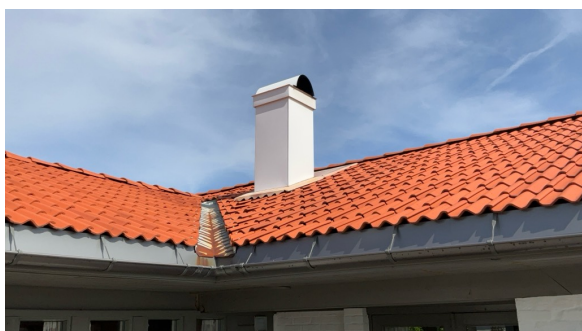
Pipebeslag.

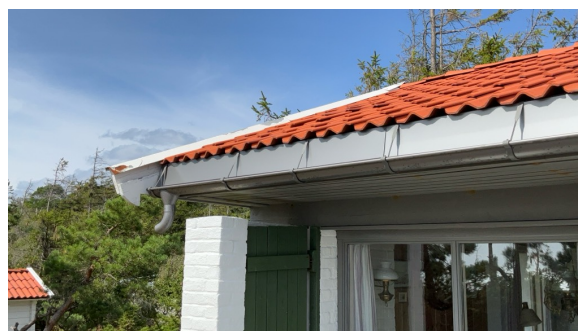
Del av rennesystem.

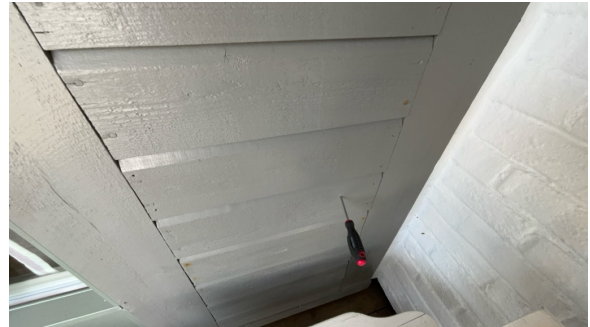
- Det er påvist betydelige råteskader i bordkledningen.

- Råteskader i bordkledningen vil fortsette å utvikle seg både i tiliggende bordkledning og til bakenforliggende veggkonstruksjon, dersom en ikke foretar tiltak.

Stikk kontroll av vegger er utført.

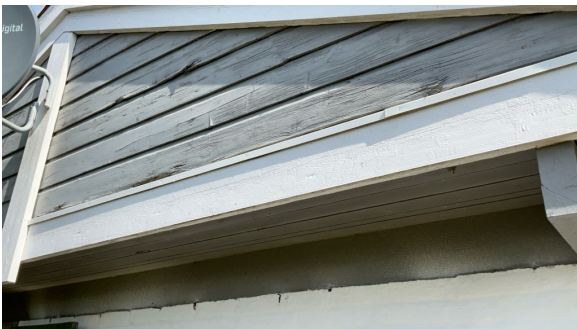
Del av vegg.

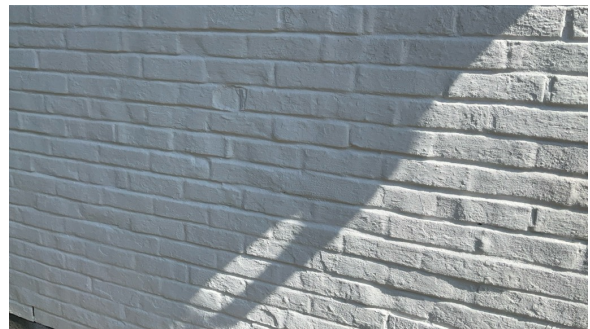
Del av vegg.

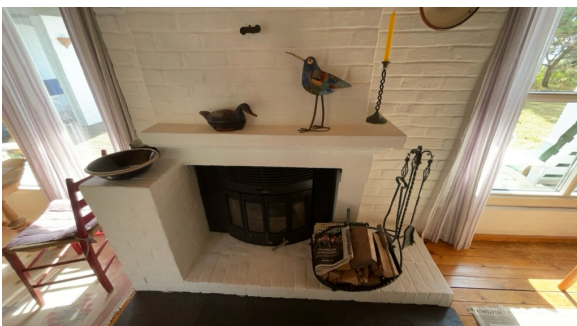
Murt 2 stk piper. Montert ovn og murt peis med innsats. Det er registrert knekk/sprekk i stein på ovn.

Murt peis med innsats.

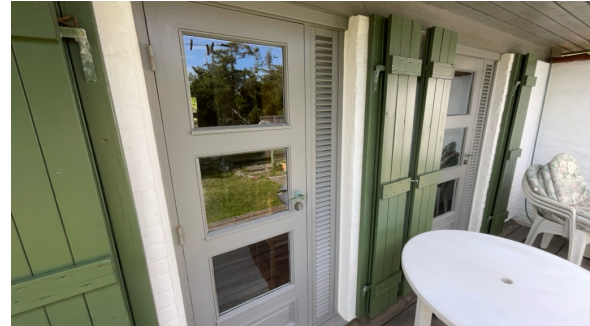
- Det er påvist mangelfull ventilasjon på ett eller flere rom i boligen.

Eksempel på montert ventil i dør felt.
