# Tilstandsrapport

Setesdalsveien 49, 4617 KRISTIANSAND S KRISTIANSAND kommune

# gnr. 151, bnr. 1705, snr. 3

Befaringsdato: 06.01.2026

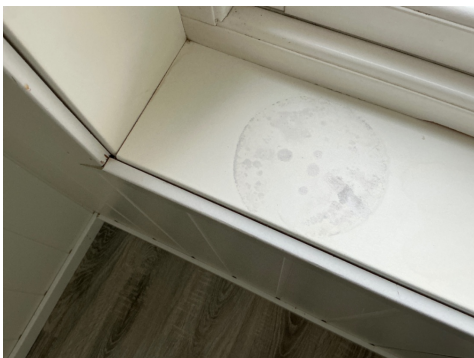
Mangler noe puss avslutning rundt kjellervinduer.

Pusse rundt kjellervinduer.

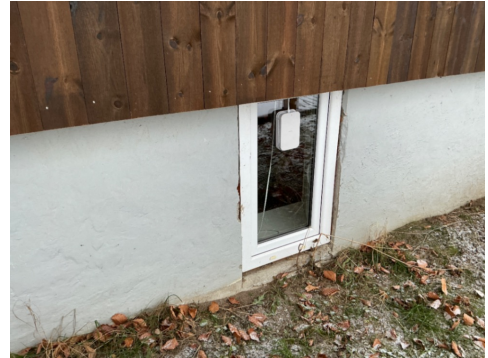
Merke på foring.

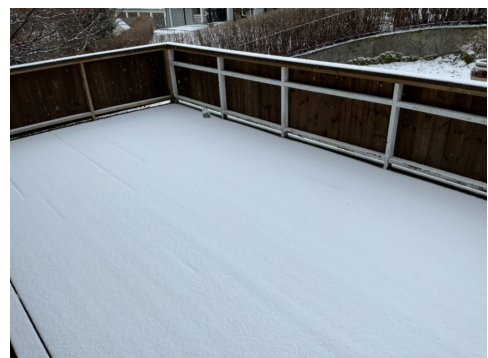
- Balkonger/terrasse er snødekt og derfor ikke nærmere vurdert.

Noe stedvis malingflass på treverk.

- Det bør foretas nærmere undersøkelser av balkong/terrasser når den er snøfri.

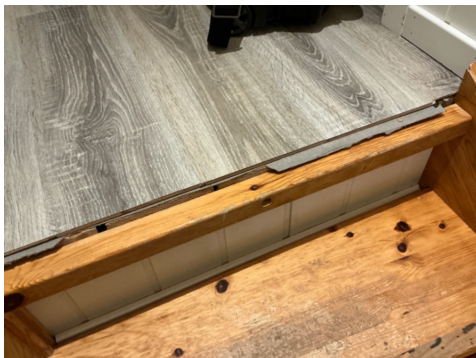
Noe enkel avslutning ved trapp

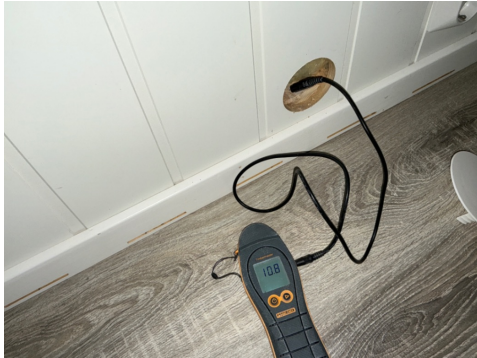
Det ble utført hulltaking i kjellerstue, med normalt utslag. Hulltaking er ingen garanti for at det ikke er fukt eller svikt i konstruksjoner, men en indikasjon på at det fremstår normalt i området der hulltaking er utført.

Generelt godt oppsyn, vedlikehold kan ikke utelukkes.

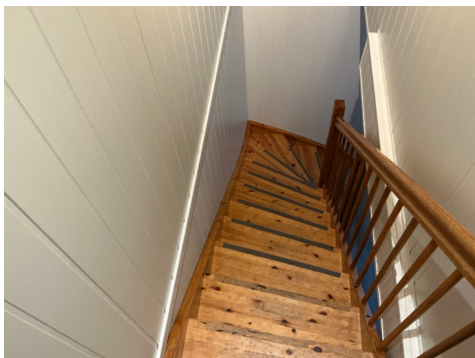
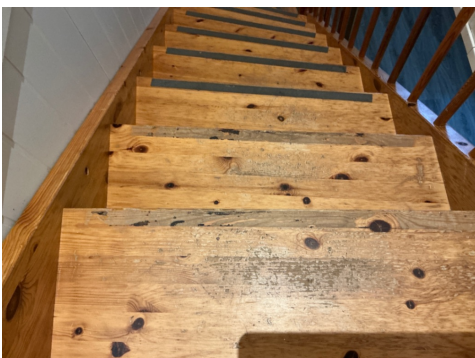
Kun håndløper en side, dagens forskrifter tilsier det skal være på begge sider grunnet fallfare mm.

Bruksslitasje.

Slitasje trinnflate.

Håndløper anbefales på begge sider.

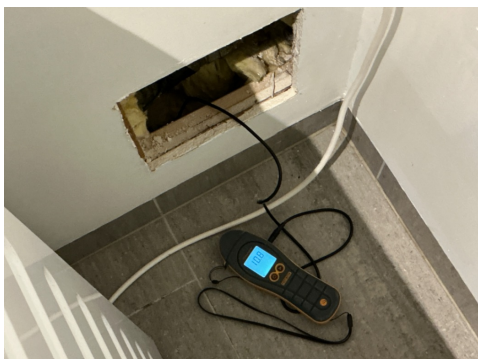
Fuktmåling utført i luke ved stoppekran. Normalt.

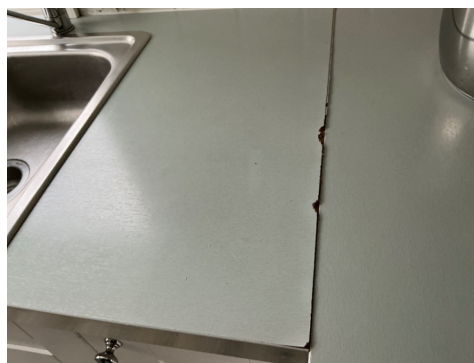
Det kan med fordel monteres lekkasjesensor med stengeventil i skap under vask samt under oppvaskmaskin. Lekkasjesensor er et krav som har kommet på nyere kjøkken. Denne boligen er bygget før kravet ble innført. I alle boliger som er bygget eller rehabilitert etter 2010 skal det være installert slik sensor/vannstopper.

Noe fuktsvelling skjøt benkeplate.

Anbefales montert.

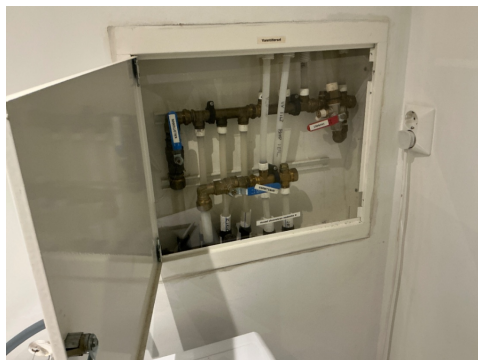
Vannledninger av rør i rør. Fordelerskap plassert i baderom og har synlig drenerør i skap og ved gulv. Stoppekran plassert i luke under skap. Også mindre deler av kobber.

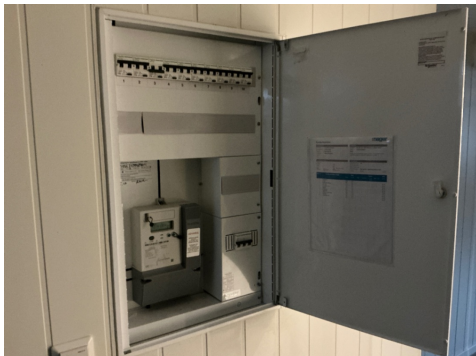
Det mangler dokumentasjon ppå arbeid i skap. Anbefales ytterligere vurdering.
