# Tilstandsrapport

📍 Åssiden terrasse 16, 1160 OSLO

# gnr. 157, bnr. 645

Rapportdato: 02.02.2025

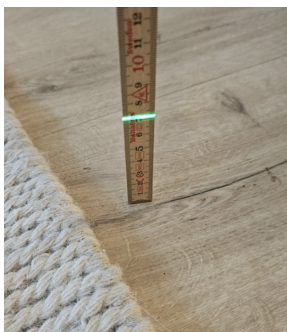
### TG 3 Etasjeskille/gulv mot grunn

Betong i etasjeskille. Leiligheten er iht. standardens regler sjekket for høydeforskjell/skjevhet på gulv i to relevante rom. Det er målt høydeforskjell på 18 mm innenfor 2 meter på soverom og 26 mm innenfor 2 meter i stue/kjøkken. Det er målt høydeforskjell på 18 mm gjennom hele rommet på soverom og

32 mm gjennom hele rommet i stue/kjøkken.

- Målt høydeforskjell på over 20 mm innenfor en lengde på 2 meter. Tilstandsgrad 3 gis med bakgrunn i standardens krav til godkjente måleavvik.
- Målt høydeforskjell på over 30 mm gjennom hele rommet. Tilstandsgrad 3 gis med bakgrunn i standardens krav til godkjente måleavvik.

På avbildet punkt ligger grønn laserlinje 71 mm over gulv. Laserens oppstillingspunkt ligger 45 mm over gulv. Differansen på 26 mm (dvs. 71 mm minus 45 mm) er derfor høydeforskjellen på høyeste og laveste målepunkt innenfor en avstand på 2 meter.

- For å få tilstandsgrad 0 eller 1 må høydeforskjeller rettes opp. Det vil imidlertid sjelden være økonomisk rasjonelt som et enkeltstående tiltak i en bolig som dette. Dersom boligen en gang skal renoveres, kan man vurdere slike tiltak.

**Kostnadsestimat: 50 000 - 100 000**
