# Tilstandsrapport

Fritidsbolig

Svartangveien 215, 3748 SILJAN

Befaringsdato: 22.01.2025

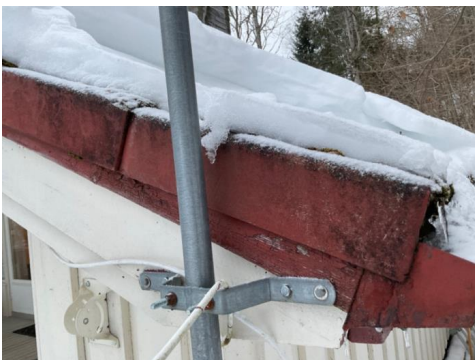
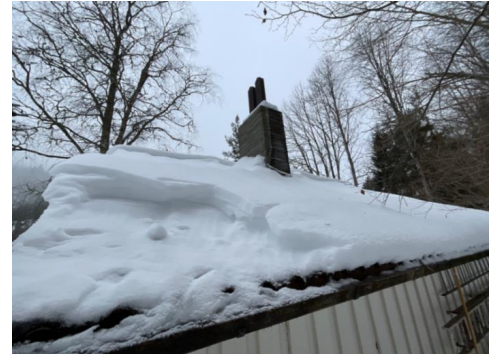
- Mer enn halvparten av forventet brukstid er passert på taktekingen.
- Mer enn halvparten av forventet brukstid er passert på undertak.
- Det er påvist andre avvik:

Taket er snødekt så overflaten er ikke mulig å vurdere. Vindskier preges noe av værslitasje og sprekker i maling.

Det bør tas en kontroll av takoverflate når forhold tilsier dette. Ut fra alder bør bytte av tak og undertak regnes med innen rimelig tid. Da må det tas hensyn til at eternittplater inneholder asbest og forholdsregel i forhold til dette hensyn tas. Vedlikehold av vindskier for lengst mulig levetid.

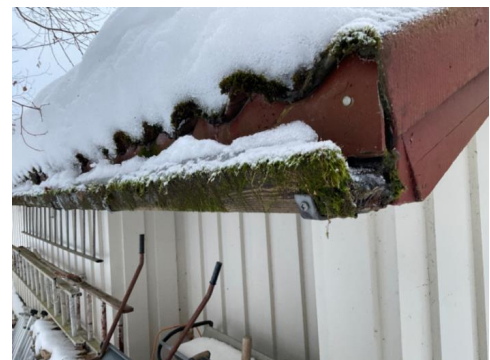
### TG 3 Nedløp og beslag

Renne på en side av treverk. Ukjent type beslag rundt pipe.

Renne bør byttes ut med en som har egnet nedløp som kan før vann bort fra grunnmur. Stigetrinn må monteres for sikker tilgang for feier. Snøfangere må monteres for og oppfylle krav på oppføringstidspunktet for sikring av personer der det er normalt å ferdes. Estimert kun for snøfangere.

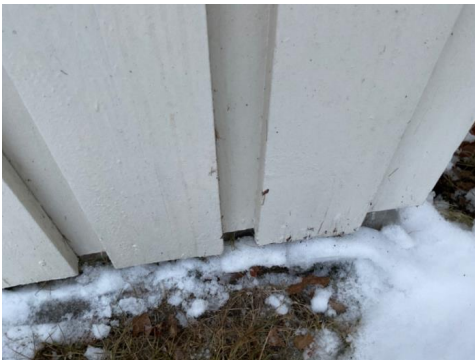
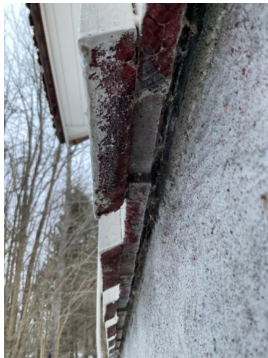
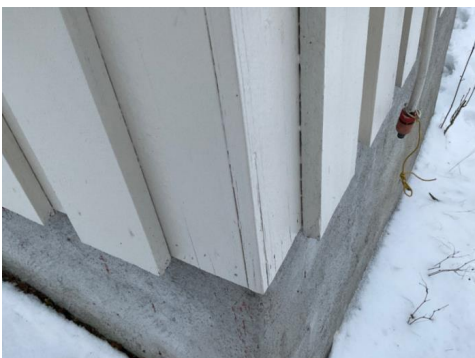
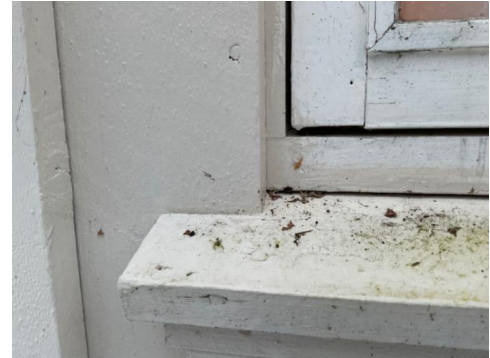
### TG 2 Veggkonstruksjon

- Det er ingen eller liten lufting i nedre kant av kledning mot grunnmur.
- Det er påvist andre avvik:

Enkelte sprekker forekommer. Vannbrett til vinduer er ikke felt inn i kledning.

Begrenset/lite utlufting kan bidra til kortere levetid for kledning. Om mulig bedre dette der det er mulig. Normalt skjer det ved omkledning ifb med bytte av kledningen. da vannbrett ikke er felt inn i kledning kan fuktighet komme inn mot konstruksjon. For å lukke avviket må tiltak som hindre dette gjøres.

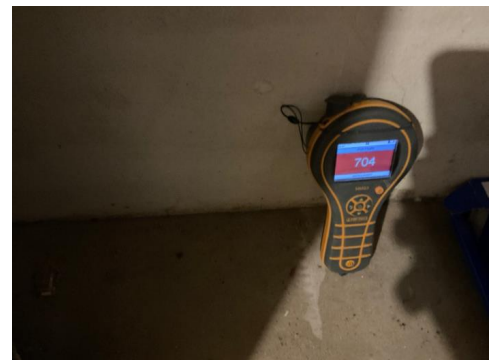
- Det er påvist indikasjoner på noe fuktgjennomtrenging inn i kjellermur. Målinger i himling med normale verdier.

- Det påviste fuktnivå gir grunn til å overvåke konstruksjonen jevnlig for å se utvikling over tid, og eventuelt foreta tiltak for å unngå fuktskader. Bygningsdelen ses i sammenheng med fuktsikring/drenering.

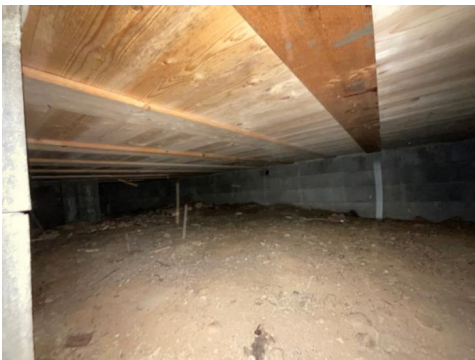
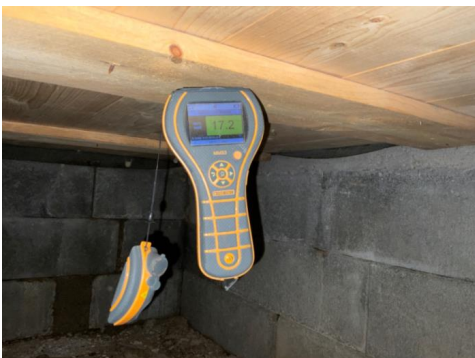
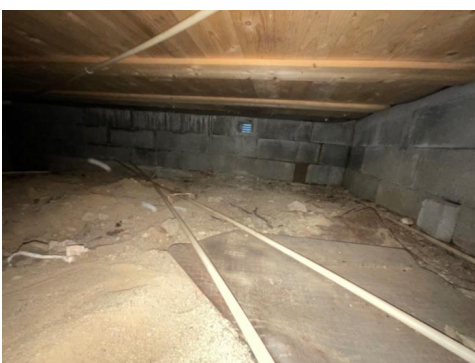
- Det er manglende fuktsperre på bakken.

Ikke registrert unormale fuktverdier som følge av dette.

- Fuktsperre på bakken bør etableres.

En anbefaling for å minimere frigjøring av fukt i grunn.  
Krypkjeller regnes for å være en risikokonstruksjon som er utsatt for fukt- og råteskader i bunnsvill, trebjelkelaget og andre tilstøtende konstruksjoner, på grunn av fuktighet fra grunnen og kondensering ved temperaturforskjeller. Selv om det ikke er avdekket tegn på skader, betyr ikke dette nødvendigvis at det ikke foreligger skader i eller i forbindelse med krypkjelleren. Vær oppmerksom på denne risikoen, overvåk tilstanden og undersøk dette nærmere, helst med hjelp av en fagkyndig.

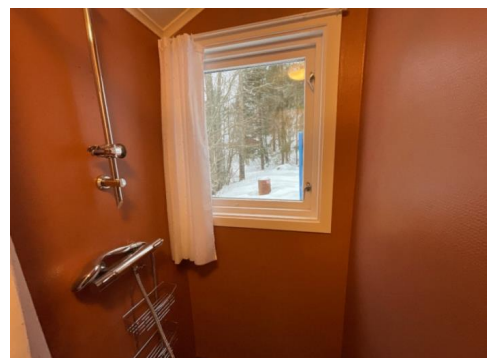
### ! TG 2 Overflater vegger og himling

- Det er vindu/dør med ikke fuktbestandige materialer i våtsonen (ved vask, dusj, badekar, osv.), løsningen eller byggematerialet er uegnet
- Det er påvist andre avvik:

Det opplyses at det kun er benyttet våtromsmaling, ikke hele systemet fra leverandør slik det kreves for at dette skal være godkjent tett sjikt. Ukjent type tapet som underlag. Sprekk i malingslag i himling.

- Uegnede materialer må fuktbeskyttes/utskiftes.
- Det må foretas tiltak for å lukke avviket.

For å kunne dokumenteres tett sjikt som oppfyller krav til våtrom må overflater i våt sone utbedres.

Vindu i våt sone bør byttes med vindu av egnet produkt eller fjernes. Dette for å hindre skader. Tette og male sprekk i tak for å hindre damp inn mellom plater.

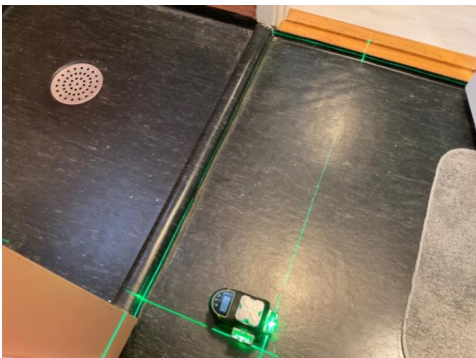
## ! TG 2 Sluk, membran og tettesjikt

- Mer enn halvparten av forventet brukstid er passert på membranløsningen.
- Mer enn halvparten av forventet brukstid er passert på slukløsningen.
- Det er påvist andre avvik:

Ut fra alder på belegg og sluk bør utskiftinger foretas innen rimelig tid. Ses også i sammenheng med avvik på gulv. Ut fra alder på opprinnelig tapet og bruk av våtromsmaling, bør overflater i våte soner på vegg oppgraderes for at dette skal oppfylle krav.

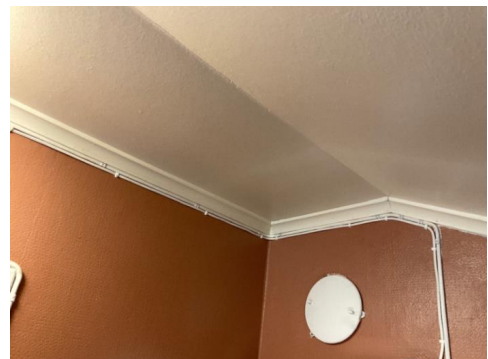
## ! TG 1 Tilliggende konstruksjoner våtrom

Fuktkvotemåling (vekt%) i konstruksjonen ble målt til 7,1.

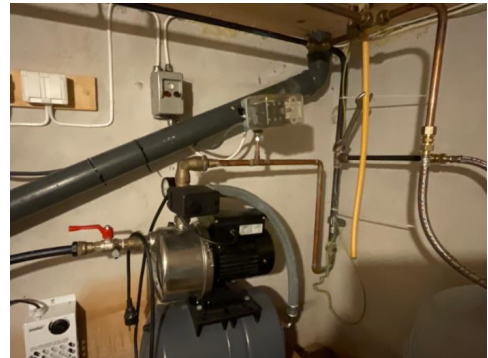
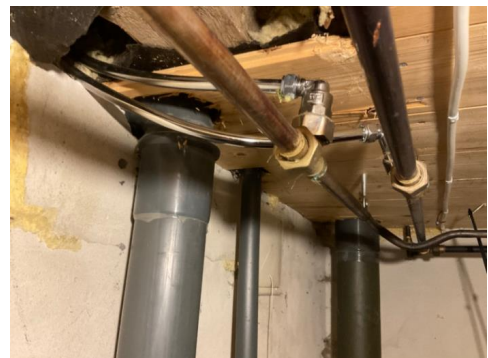
#### ! TG 2 Avløpsrør

Det er avløpsrør av plast. Deler av dette er byttet etter byggeår.

Status på utlufting av anlegget må kartlegges. Lufting skal normalt føres over tak for best mulig funksjon. Dette kan utløse tiltak om dette ikke er ivaretatt. Dette er Ikke estimert

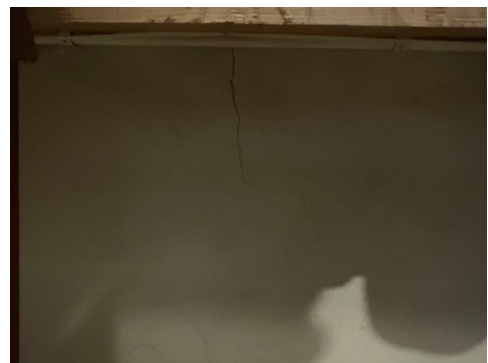
- Det er registrert skråriss som er symptom på setninger.

Enkelte riss i puss indikerer tidligere bevegelser. Dette i kjeller og utvendig.

Fremstår som stabil på befaringen. Må holdes under oppsikt for evt. utvikling. behov for tiltak kan komme uanmeldt. Dette er ikke estimert.
