Svartangveien 215, 3748 SILJAN

**Sjarmerende og usjenert hytte på  
et plan, rett til båt plass ved elven.  
Kort vei til Farrisvannet!**

Befaringsdato: 22.01.2025      Rapportdato: 27.01.2025      Oppdragsnr.: 12451-1814      Referansenummer: RR9070  
Autorisert foretak: Auen Takst AS      Sertifisert Takstingeniør: Anders Auen      Vår ref: Kringlebotten

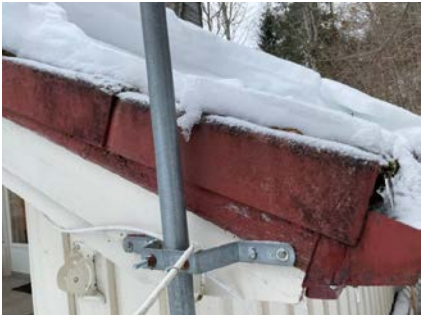
Taket er snødekt så overflaten er ikke mulig å vurdere. Vindskier preges noe av værslitasje og sprekker i maling.

- Tidspunkt for utskiftning av taktekking nærmer seg.
- Det må foretas tiltak for å lukke avviket.

Det bør tas en kontroll av takoverflate når forhold tilsier dette. Ut fra alder bør bytte av tak og undertak regnes med innen rimelig tid. Da må det tas hensyn til at eternittplater inneholder asbest og forholdsregel i forhold til dette hensyn tas. Vedlikehold av vindskier for lengst mulig levetid.

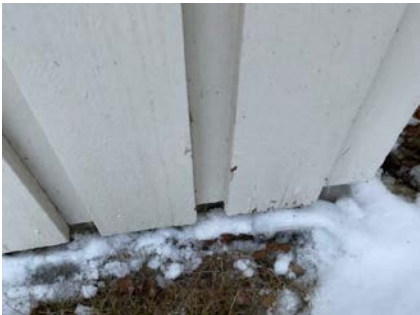
Enkelte sprekker forekommer. Vannbrett til vinduer er ikke felt inn i kledning.

Begrenset/lite utlufting kan bidra til kortere levetid for kledning. Om mulig bedre dette der det er mulig. Normalt skjer det ved omkleddning ifb med bytte av kledningen. da vannbrett ikke er felt inn i kledning kan fuktighet komme inn mot konstruksjon. For å lukke avviket må tiltak som hindre dette gjøres.

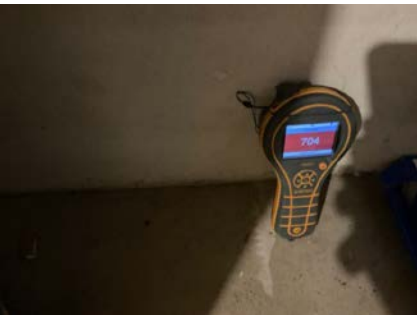
- Det er påvist indikasjoner på noe fuktgjennomtrenging inn i kjellermur.

- Det påviste fuktnivå gir grunn til å overvåke konstruksjonen jevnlig for å se utvikling over tid, og eventuelt foreta tiltak for å unngå fuktskader. Bygningsdelen ses i sammenheng med fuktsikring/drenering.

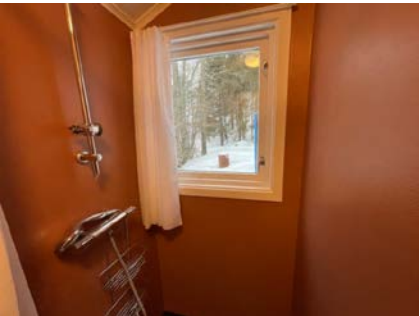
- Det er vindu/dør med ikke fuktbestandige materialer i våtsonen (ved vask, dusj, badekar, osv.), løsningen eller byggematerialet er uegnet

Ukjent type tapet som underlag. Sprekk i malingslag i himling.

Vindu i våt sone bør byttes med vindu av egnet produkt eller fjernes.

Dette for å hindre skader. Tette og male sprekk i tak for å hindre damp inn mellom plater.

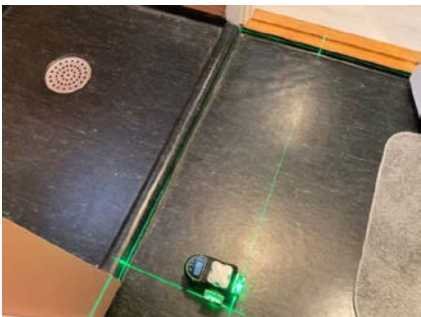
sluk.  
• Det er avvik:  
Belegg er av eldre typ. Fall i dusjsonen, forøvrig flatt gulv. Terskel mot dusjsonen hindrer tilløp til sluk for hele rommet.  
Konsekvens/tiltak  
• Det bør etableres avrenning inn til sluk for hele våtrommet.  
• Installering av tett dusjkabinett anbefales.  
Ved en lekkasje vil vann renne over topp på belegg ved dør, før terskel til dusj. Dette vil da føre til lekkasje i tilstøtende rom og konstruksjoner.

- Det bør etableres avrenning inn til sluk for hele våtrommet.
- Installering av tett dusjkabinett anbefales.

Ved en lekkasje vil vann renne over topp på belegg ved dør, før terskel til dusj. Dette vil da føre til lekkasje i tilstøtende rom og konstruksjoner.

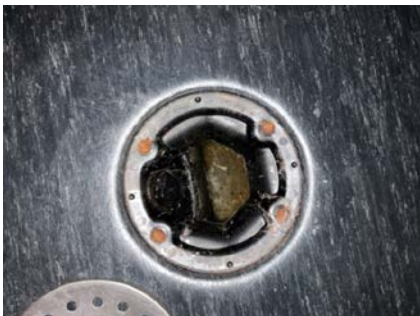
1.ETASJE > BAD  
Sluk, membran og tettesjikt  
Vurdering av avvik:  
• Mer enn halvparten av forventet brukstid er passert på membranløsningen.  
• Mer enn halvparten av forventet brukstid er passert på slukløsningen.  
• Det er påvist andre avvik:  
Usikkerhet rundt membrantyper/underlag på vegg.  
Konsekvens/tiltak  
Andre tiltak:  
Ut fra alder på belegg og sluk bør utskiftinger foretas innen rimelig tid. Ses også i sammenheng med avvik på gulv. Ut fra alder på opprinnelig tapet og bruk av våtromsmaling, bør overflater i våte soner på vegg oppgraderes for at dette skal oppfylle krav.

Ut fra alder på belegg og sluk bør utskiftinger foretas innen rimelig tid. Ses også i sammenheng med avvik på gulv. Ut fra alder på opprinnelig tapet og bruk av våtromsmaling, bør overflater i våte soner på vegg oppgraderes for at dette skal oppfylle krav.

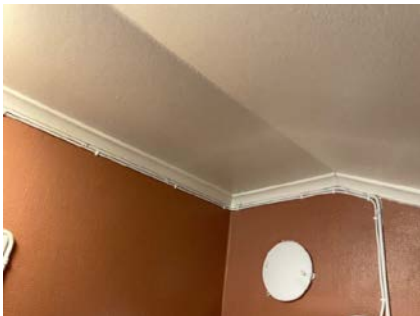
1.ETASJE > BAD  
Ventilasjon  
Vurdering av avvik:  
• Rommet har kun naturlig ventilasjon.  
• Våtrommet mangler tilluftsventilering, f.eks. spalte/ventil ved dør.  
Konsekvens/tiltak

- Det bør etableres tilfredsstillende tilluft til våtrom f.eks. luftespalte ved dør e.l.
- Elektrisk avtrekksvifte bør monteres for å lukke avviket.

Dette for optimal ventilering av rommet.
