Tilstandsrapport

Sandakerveien 84 , 0484 OSLO

gnr. 77, bnr. 420, snr. 55

Befaringsdato: 10.04.2026

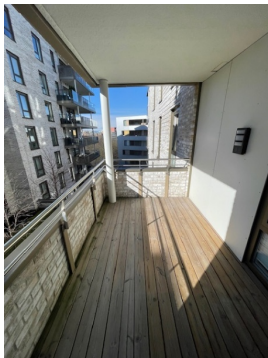
TG 1 Balkonger, terrasser og rom under balkonger

Balkong med støpt dekke med oppforet tregulv. Rekkverk i mur og stål. Utelampe og strømuttak.

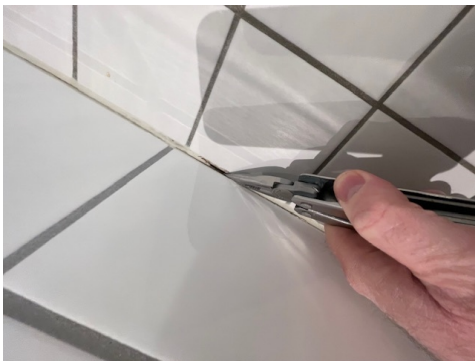
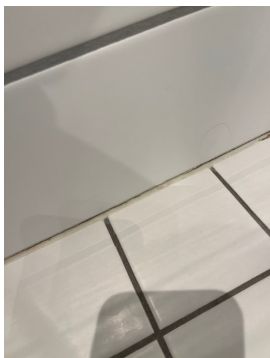
TG 2 Overflater Gulv

Gulvet er flislagt. Rommet har vannbåren gulvvarme. Fall fra flis ved terskel til overkant slukrist er målt til 22 mm. Høydeforskjell fra toppen av sluket til toppen av membranen ved dørterskelen er ikke mulig å kontrollere uten å gjøre inngrep i konstruksjonen.

- Det er påvist at høydeforskjell fra topp slukrist til gulv/synlig topp membran ved dørterskel er mindre enn 25 mm.
- Det er påvist avvik i fuger.

Silikonfuger ved gulv i dusjonen har stedvis løsnet.

- Andre tiltak:
- Til tross for avviket i fall/høydeforskjell til sluk, vil gulvet fortsatt kunne lede vann mot sluket, men med redusert effektivitet. Dette kan potensielt øke risikoen for vannansamling i enkelte områder av badet. Det bør byttes silikonfuger mellom gulv og vegg i deler av badet.

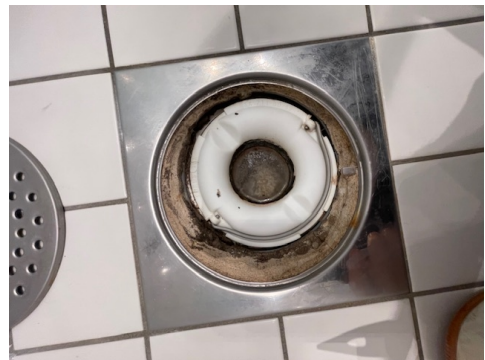
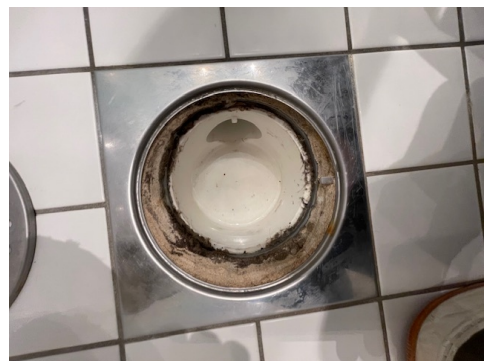
! TG 1 Sluk, membran og tettesjikt

Det er plastsluk og ukjent tettesjikt/membran.

Det er ikke mulig å se membranløsning ved sluk eller terskel uten å gjøre inngrep i konstruksjonen.

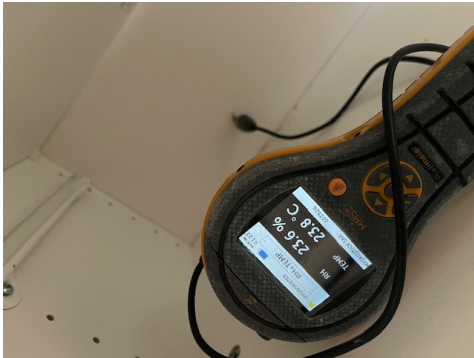
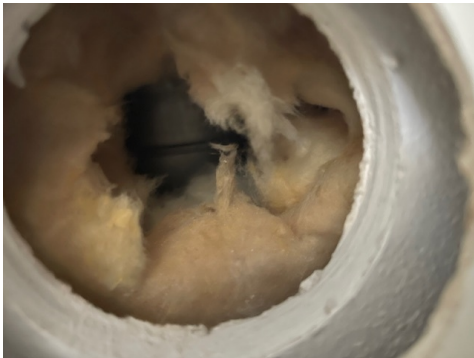
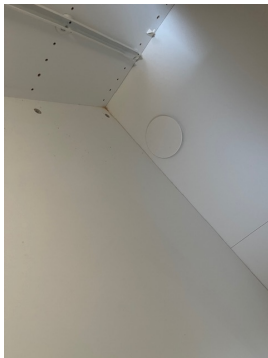
! TG 0 Tilliggende konstruksjoner våtrom

Hulltaking er foretatt uten å påvise unormale forhold. Hulltaking er foretatt ved/i vegg fra soverom (gjennom bakplate i garderobeskap) til dusjsonen i bad.

Det ble først boret 9 mm hull for plassering av probe for måling av RF (relativ luftfuktighet) Måleresultat: RF 23,6% ved 23,8 grader celsius.

Der etter ble det boret 73 mm hull for måling av vektprosent i bunnsvill. Måleresultat: Det var ikke mulig å måle vektprosent fordi vegg er bygget med stålviller. Det ble kontrollert i borehull uten å finne avvik.

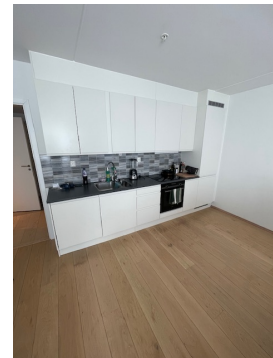
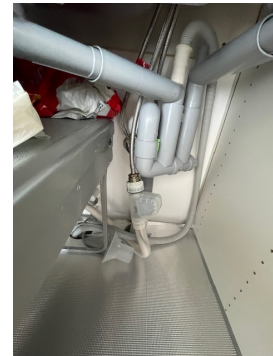
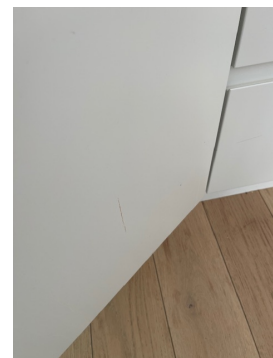
Kjøkkenet har innredning med glatte fronter. Benkeplaten er av laminat. Det er kjøøl/fryseskap, oppvaskmaskin, induksjonstopp, stekeovn, vannstoppsystem og komfyrvakt.

Normal bruksslitasje på overflater. Det er en ripe i skapfront på benkeskap.

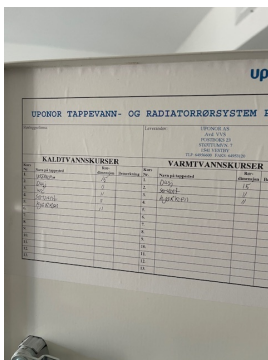
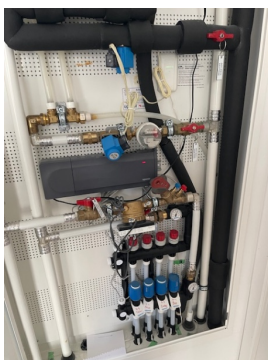
TG 1 Vannledninger

Innvendige vannledninger er av plast (rør i rør). Fordelerskap med stoppekraner er plassert på vegg i soverom. Det er besiktiget i rørskap.

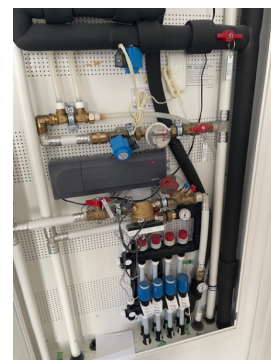
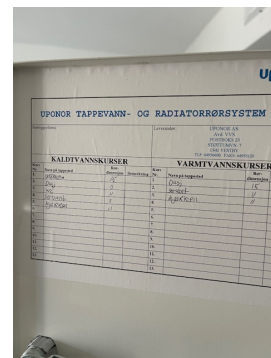
TG 1 Vannbåren varme

Vannbåren gulvvarme. Fordelerskap er plassert på vegg i soverom.

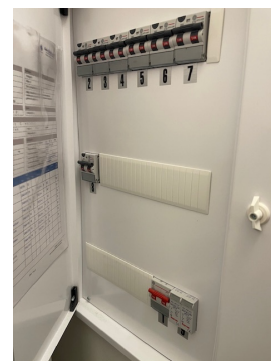
Automatsikringer med innebygde jordfeilbrytere. 7 fordelingskurser. Overspenningsvern.

Nybygg fra 2019 med samsvarserklæring. Ut i fra min kunnskap er det ikke behov for utvidet el-kontroll, men jeg er ikke fagkyndig på området. Tilstandsgrad er satt på bakgrunn av alder, fremlagt dokumentasjon og enkel kontroll av synlige deler av anlegget. Det er ikke foretatt noen inngrep eller bruk av måleutstyr da dette må gjøres av fagkyndige.
