Tilstandsrapport

Boligbygg med flere boenheter

Hamangskogen 69 , 1338 SANDVIKA

Oppdragsnr.: 22672-1036

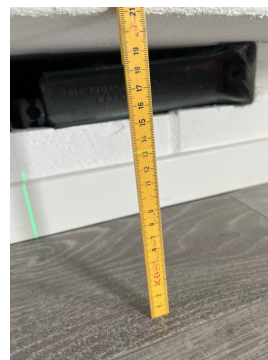
Etasjeskiller er i betongdekker fra byggeåret 1983. Det registreres synlige og målbare skjevheter i etasjeskillet.

Tilstandsgrad vurderes etter NS3600:2018; forskjellen mellom høyeste og laveste punkt er målt til ca. 46 mm i stue og ca. 40 mm i soverom. Over en lengde på 2 meter måles det 26mm på soverom og 44mm i stue.

Måling av skjevheter i etasjeskille med retningslaser.

For å få tilstandsgrad 0 eller 1 må høydeforskjeller rettes opp. Det vil imidlertid sjelden være økonomisk rasjonelt som et enkeltstående tiltak i en bolig som dette. Dersom boligen en gang skal renoveres, kan man vurdere slike tiltak.

Kostnadsestimat: 200 000 - 500 000

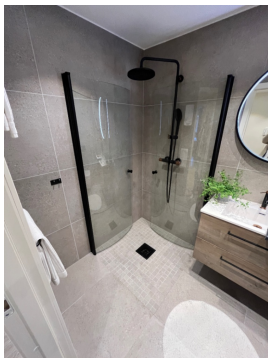
Årsak: Noen veggfliser har bom (hulrom under) med redusert vedheft.
Risiko: Økt fare for sprekk/løsning av fliser og vanninntrengning ved skader.

Konsekvens: Redusert funksjon/estetikk; mulig behov for lokal reparasjon/utskifting og utbedring av underlag.
Anbefalt tiltak: Følg med; ved videre løsning/skader bør fagperson vurdere og utføre lokal utskifting og nødvendig underlagsreparasjon.

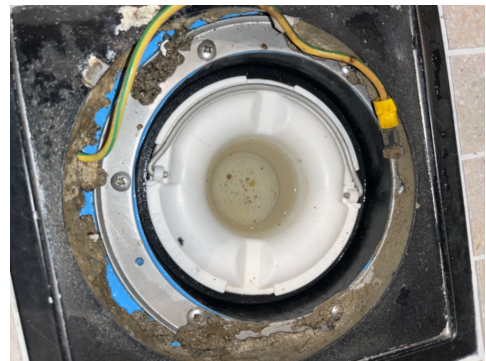
Risiko: Stående vann og redusert avrenning; fare for sprekk/løsning av fliser og vanninntrengning ved skader.

Sluk på bad.

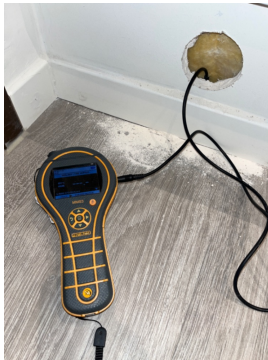
Det ble utført fuktsøk i boret hull (fra entré) uten å få unormale verdier. Overflatefuktsøk på tilgjengelige overflater ga normale verdier, men det kan ikke utelukkes skjulte forhold bak konstruksjonen. Ingen mulighet til å bore hull direkte mot våtsonen til dusj, da denne grenser mot naboleilighet og felles arealer.

Fuktmåling fra entré mot dusj

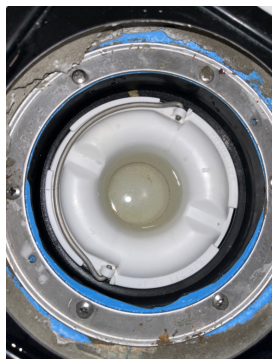
Årsak: Fall er ikke tilfredsstillende; kun 5 mm fra sluk til terskel. Fall rundt sluk avviker fra krav på oppføringstidspunktet. Hulrom under gulvflis er observert for flere fliser.

Risiko: Stående vann og vannspredning mot terskel; redusert vedheft kan gi sprekk/løsning av fliser og vanninntrengning.

Sluk vaskerom.

Konsekvens: Redusert funksjon/sikkerhet og økt vedlikeholdsbehov; mulig behov for lokal reparasjon eller omlegging av gulvfall på sikt. Anbefalt tiltak: Følg opp med jevnlig ettersyn og rengjøring av sluk. Vurder lokal utskifting der fliser har hulrom/skader; omlegging av fall kan vurderes ved oppgradering eller ved vedvarende problemer.

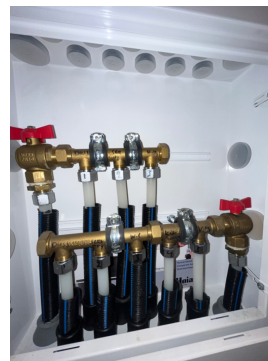
Rør-i-rør skap på vaskerom

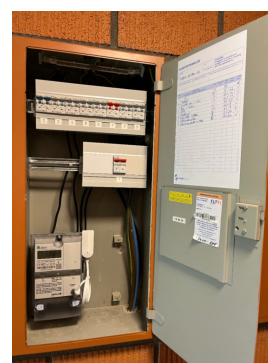
- Det er ikke fremlagt samsvarserklæring for arbeider med renovering av bad, vaskerom eller kjøkken.

- Det er ikke fremlagt samsvarserklæring for arbeider med oppgradering av sikringsskap.

Sikringsskap i felles oppgang.

Påpekte forhold kan utgjøre sikkerhetsrisiko og det anbefales at dette rettes for å redusere risiko for person og helseskader.
