# Tilstandsrapport

Enebolig

Lyngveien 3 , 7391 RENNEBU

Rapportdato: 07.05.2026

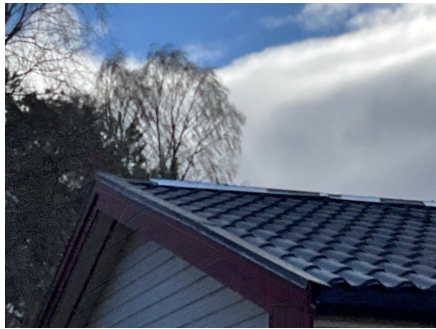
Det er registrert flassende overflatebelegg og stedvis rust i nedre kant av platene på taktekingen. Mønekammen er delvis løs over garasjen.

Delvis løst mønebeslag

Mønekammen må festes for å hindre at vann trenger inn og for å unngå ytterligere skade på takkonstruksjonen.

Overflatebehandling av flassende og rustne områder bør utføres for å forlenge levetiden til taktekingen og redusere risikoen for lekkasjer og korrosjon.

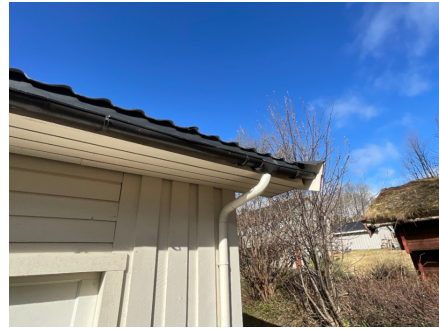
Noen taknedløp har skader etter frostsprengning.

Skade i takrenne

Renner og nedløp med deformasjoner og skader etter frostsprengning bør byttes for å sikre tilfredsstillende bortledning av vann og redusere risiko for fuktskader på bygningens konstruksjon.

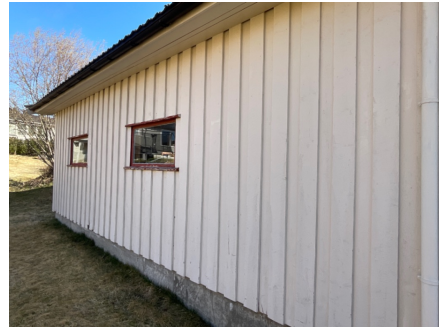
Det er stedvis tegn til råte i nedre kant av enkelte bord på gavlvegg mot sørvest, samt noe sprekkdannelse og slitasje i panelet på solvegger.

Råte i enkelte bord

Det anbefales å skifte ut slitt og råteskadet panel for å hindre videre skader i konstruksjonen.

Ved utskifting av panel på hoveddelen bør det etableres tilstrekkelig lufting i nedre kant for å redusere risikoen for fukt- og råteskader i veggkonstruksjonen.

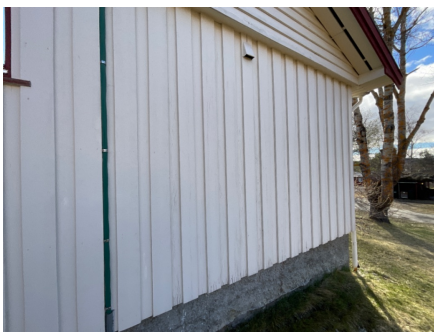
Sprekk slitasje i solvegger

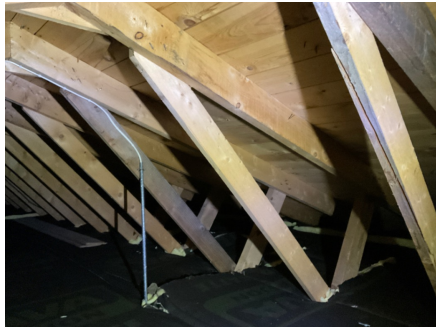
Luftespaltene ved raft er delvis dekket med isolasjon, noe som fører til begrenset ventilasjon. Det er stedvis misfarging i undertaket, noe som kan skyldes mangelfull lufting/kondensering. Det er også observert noen fuktskjolder ved pipe. Ved bruk av fuktindikator ble det målt 17 % fukt på befaringdagen, noe som kan skyldes kondensering fra beslag eller tidvis fuktinntrekk. Det ble registrert stedvis muselort på kaldloftet.

Fuktmåling ved pipe

Fuktskjolder ved pipe

Luftespaltene bør frigjøres for å sikre tilstrekkelig ventilasjon av takkonstruksjonen, og eventuell isolasjon som blokkerer luftingen må flyttes. Fuktskjolder og misfarging bør undersøkes nærmere for å avdekke årsak og omfang, og nødvendige utbedringer bør gjennomføres for å hindre videre fuktskader og redusere risiko for råte og muggdannelse.

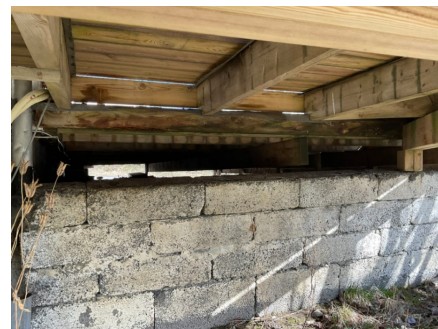
sliytt terrassegulv og skjevhet i rekkverk.

Skjevhet i støttemur under terrasse.

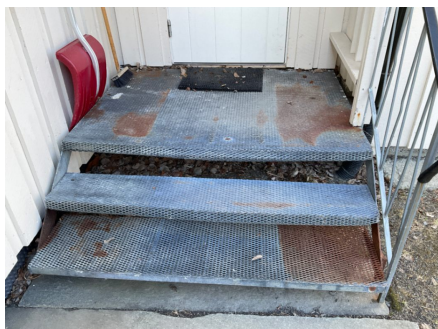
Rust og nedbøy i trinn.

Det må påregnes vedlikehold/utskifting av trappen ved hovedinngang. Det anbefales etablering av trapp opp til terrasse da avstand fra terreng er over 50 cm.

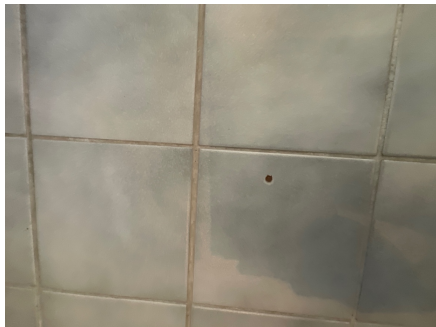
Ved måling med krysslaser ble det registrert tilnærmet flatt gulv i rommet. Dersom det oppstår lekkasje fra utstyr i rommet, er det risiko for at lekkasjevann kan renne ut til tilstøtende rom ved dørterskelen og forårsake skade. Det er også registrert en mindre overflateskade på en flis foran innredningen.

Liten skade i en flis.

Det anbefales at det etableres fall mot sluk for å sikre at vann ledes effektivt til sluket og for å redusere risikoen for vannskader i tilstøtende rom ved eventuell lekkasje.

Som et midlertidig forebyggende tiltak bør det påses at silikonfugen ved dørterskel og dørlister til enhver tid er inntakt, for å hindre at vann trenger ut av rommet.
