# Tilstandsrapport - NS 3600

## Blunkeslettveien 13

1809 Askim

Gnr: 52 Bnr: 481

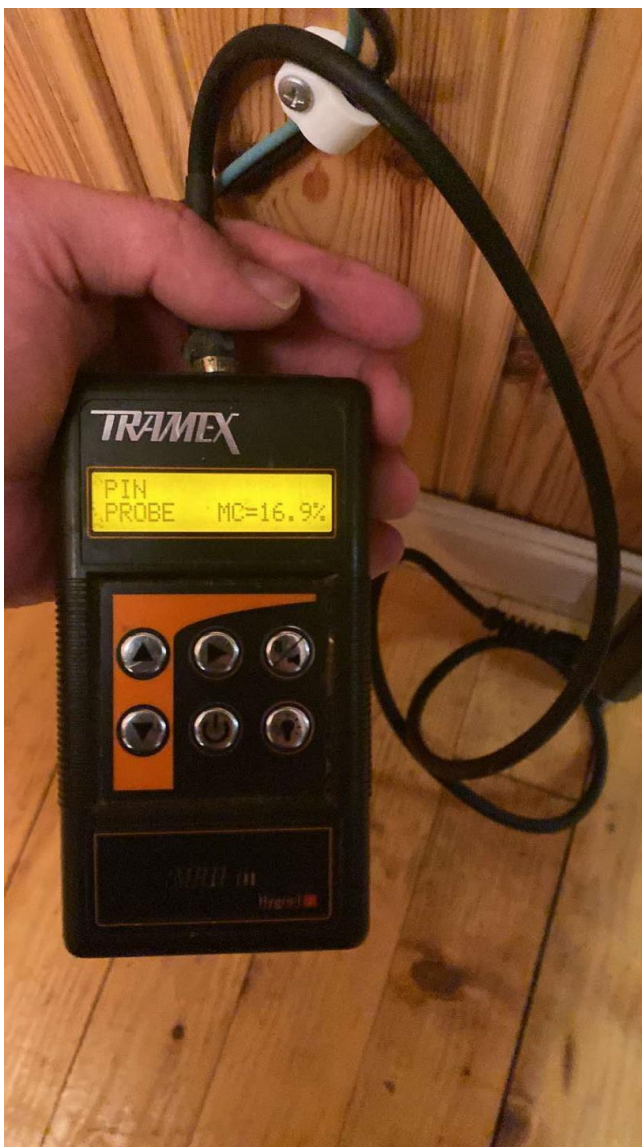
Fuktnivåer målt i panel og i oppforet gulv i kjellerstue har en vektprosent på 16,9%.

Det har blitt målt over 16,9 vektprosent fuktinnhold i trevirket, noe som er tett på grensen for skadelig fukt i konstruksjon.

Fuktmåling i oppforet tregulv i kjellerstue viser tegn til forhøyede verdier mot yttervegger.

For å få tilstandsgrad 0 eller 1 må fukt i konstruksjoner utbedres ved at konstruksjonene må bygges etter SINTEF Byggforsk sine retningslinjer for rom under terreng.

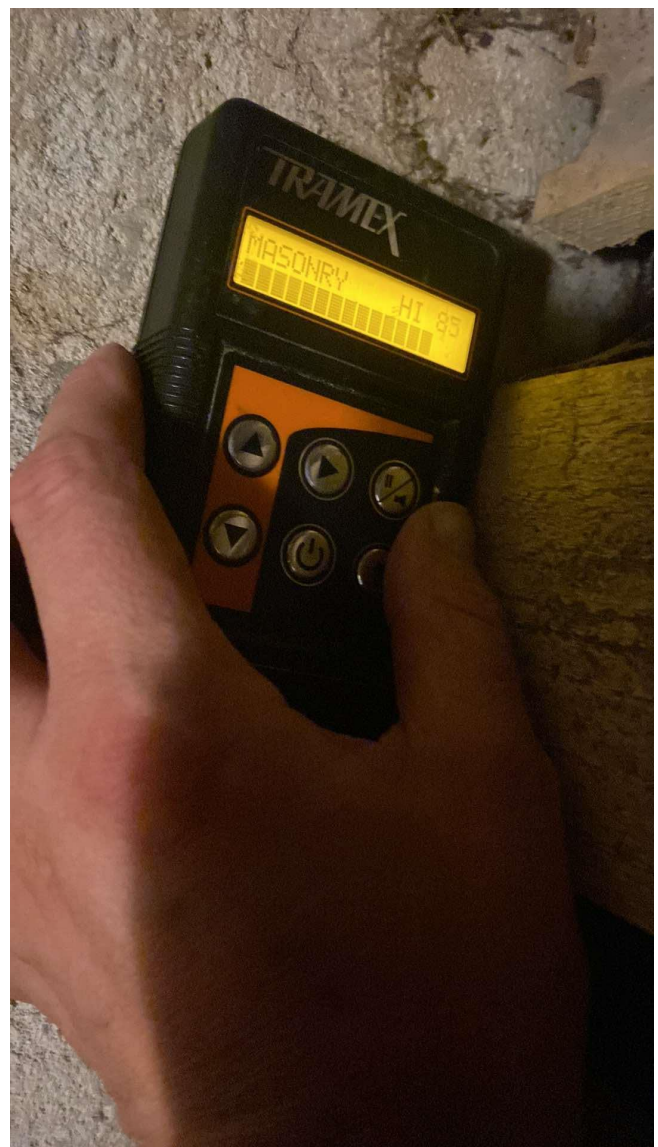
Fuktindikasjon målinger på murvegger viser forhøyede indikasjoner i nedre del av vegger og på brtonggulv.

Fullt utslag på indikasjons måling på nedre del av murvegg mot kjellergulv i vedbod.

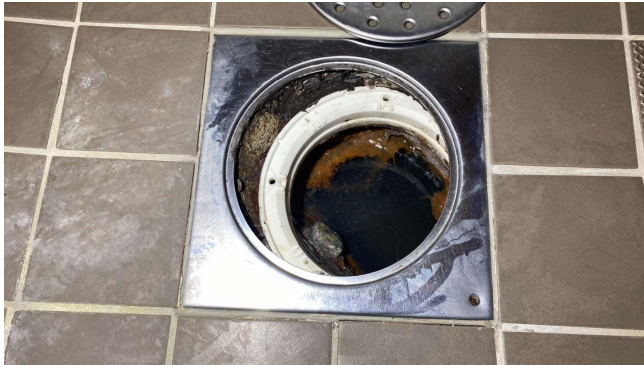
Ingen membran ved sluk. Sluk er ikke midtstilt på slukrist.

Totalrenovering er kun en anbefaling grunnet tilstand på tettesjikt. Badet kan fortsatt tåle forsiktig bruk. Det er dog ingen garantier, ved eventuelle lekkasjer, vil ikke våtrommet holde tett.

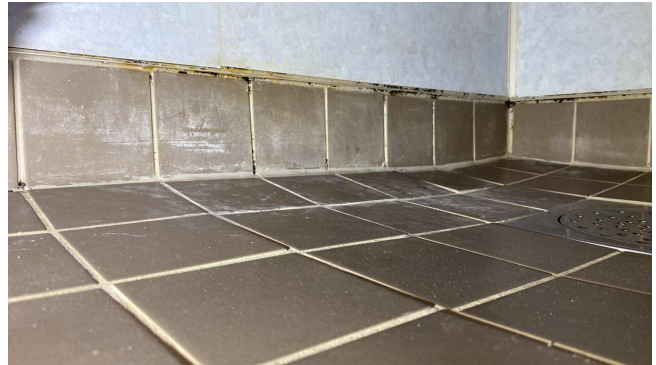
Mugg på fuger i dusj. Ufagmessig utførelse på baderomsplater/fliser.

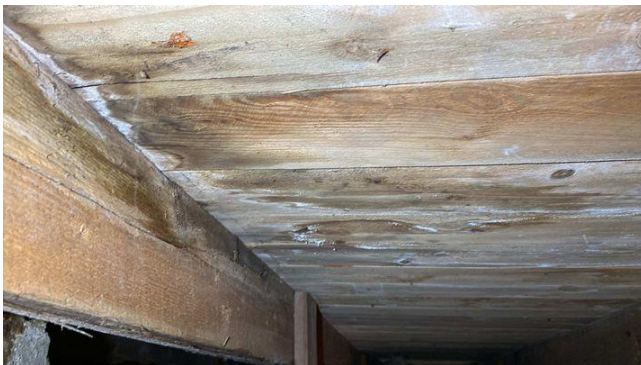
TG3 vurderes da det er påvist lekkasje inn ved pipen.

Tegn til at det tidvis kommer inn vann ved pipe. Rennmerker på taksperre og mugg på rupanel.

Utbedre lekkasje ved pipe og generelt vedlikeholdsbehov på takpanner.

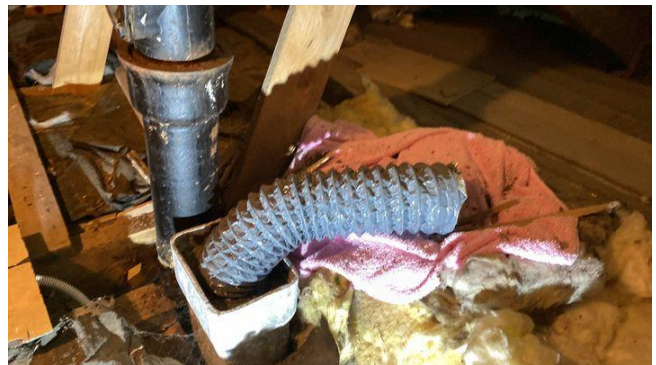
Lufting fra antatt bad kommer ut på loft og er ikke ført over tak.

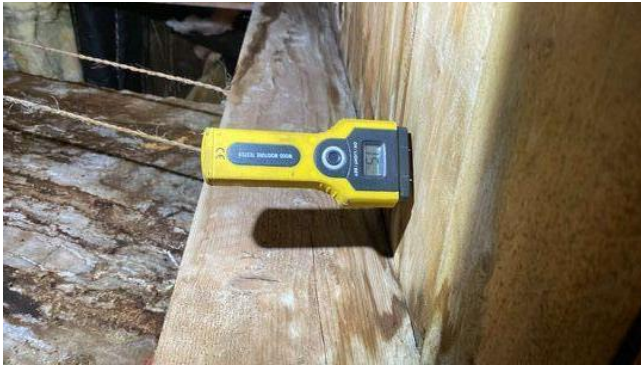
Ingen forhøyede fuktverdier på befaringssdag i rupanel ved rennmerker ved pipe.

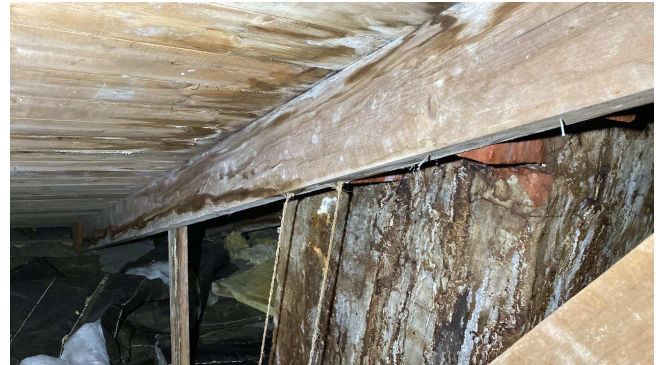
Tegn til at det tidvis kommer inn vann ved pipe. Rennmerker på taksperre og pipe.
