**Ny Pris - Luktvatnet - Fritidsbolig  
på egen holme med anneks,  
scootergarasje og en utedo.**

# Tilstandsrapport

Befaringsdato: 01.06.2024

Rapportdato: 08.07.2024

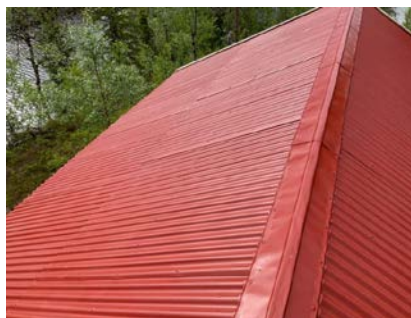
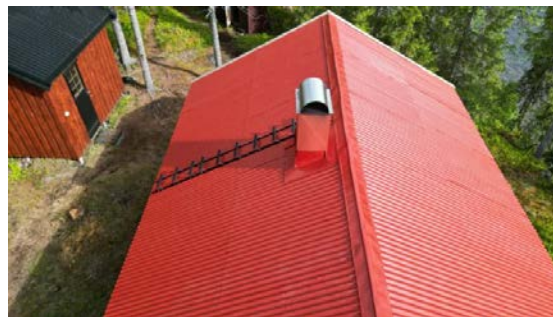
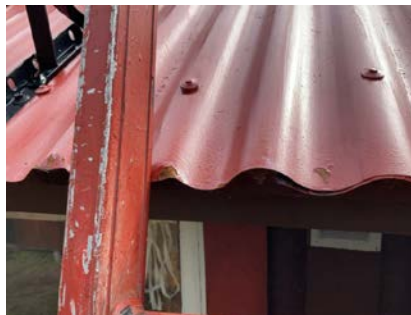
Over tid kan galvaniseringen slites, og rust kan begynne å dukke opp.

I ender av plater ble det påvist rust på plater.

Rust under maling på bølgeblikkplater.

Nærmere undersøkelser av bølgeblikkplater anbefales.

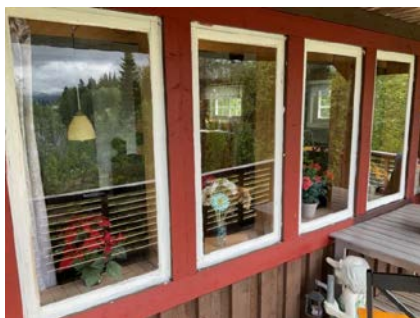
- Det er påvist tegn på innvendig kondensering av enkelte vindusglass.
- Karmene i vinduer er slitte og det er sprekker i treverket.

- Kondensering på enkelte glass har medført fuktskader i treverk som kan medføre utskiftningsbehov av enkelte vinduer.

Vinduer med enkle glass i stue.

Vinduer med ett lags glass bør vurderes utbyttet grunnet dårlig isolasjonsverdi.

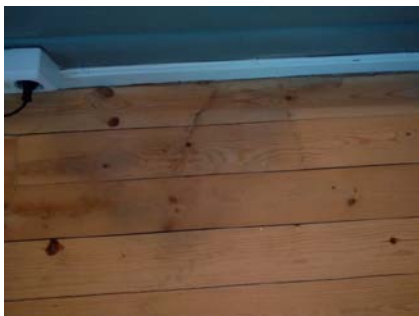
Det er en eldre fuktskade på gulv.

Fuktskade på gulv som følge av kondens fra vindu.

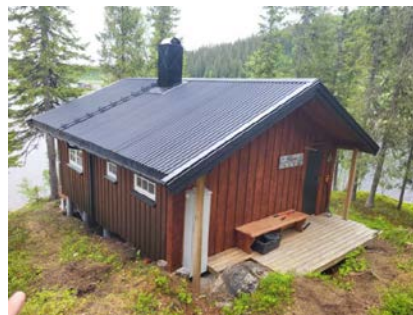
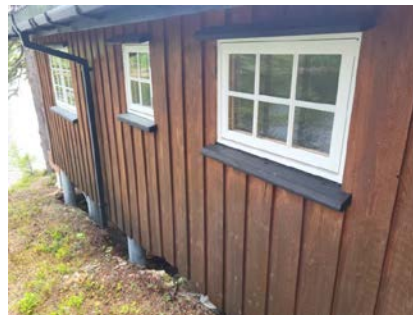
Det er påvist rust i nedre del av takplater.

Det er ikke montert overløp fra overflatevann fra taket.

Rustflekker på takplater bør overvåkes og evt. gjøre tiltak.

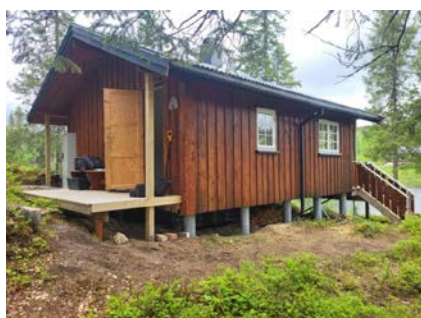
Det er ikke montert rekkverk på kortsiden mot øst. Nivåforskjeller over 0,5 meter med hardt underlag skal iht. TEK 17 § 8-3 sikres med rekkverk, gjerde, tett vegetasjon eller liknende slik at fallskader forebygges.

Rekkverk mot øst må monteres for å lukke avviket.

Kostnadsestimat: Under 10 000

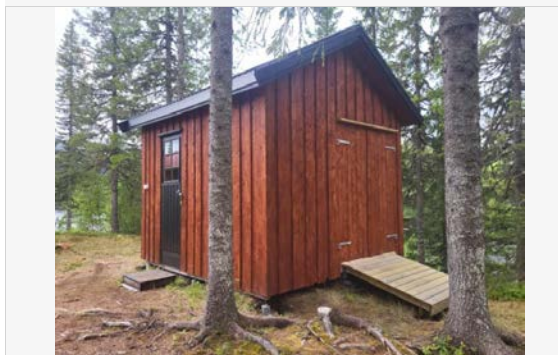
### Bod/ scootergarasje

Avvik: Det er montert takrenne på kun en side.

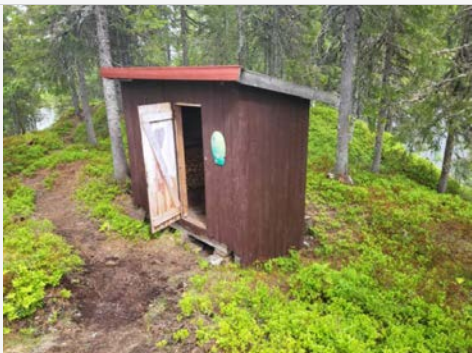
## Utedo/ vedbod

Avvik: Utvendige takplater er rustet, kledning på vegg er for nært bakkenivå og har råtekader i nedre kant.  
Det er skjevheter i bygningen.
