**Ny-Pris - Luktvatnet - Fritidsbolig
på egen holme med anneks og
scootergarasje**

Tilstandsrapport

Befaringsdato: 01.06.2024

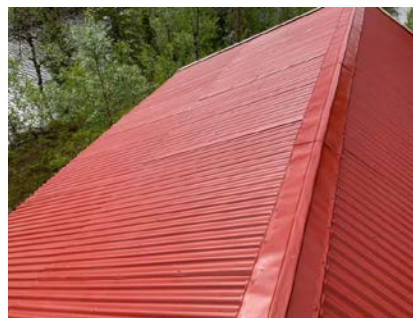
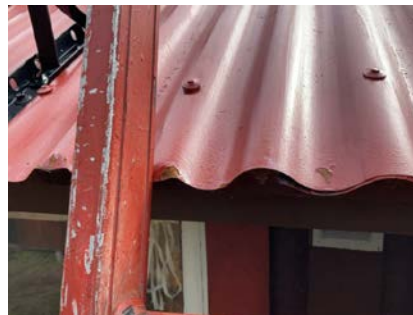
I ender av plater ble det påvist rust på plater.

Rust under maling på bølgeblikkplater.

Nærmere undersøkelser av bølgeblikkplater anbefales.

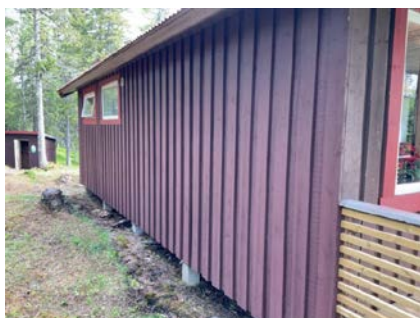
Manglende takrenner.

Takrenner og overvannsrør bør monteres for bortledning av vann rundt hytta.

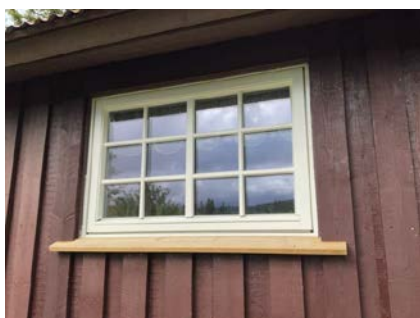
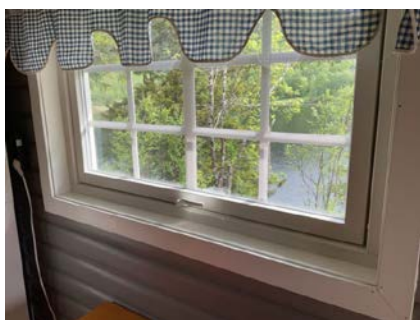
TG 2 Vinduer med ett lags glass

- Det er påvist tegn på innvendig kondensering av enkelte vindusglass.
- Karmene i vinduer er slitte og det er sprekker i treverket.

- Kondensering på enkelte glass har medført fuktskader i treverk som kan medføre utskiftningsbehov av enkelte vinduer.

Vinduer med enkle glass i stue.

Vinduer med ett lags glass bør vurderes utbyttet grunnet dårlig isolasjonsverdi.

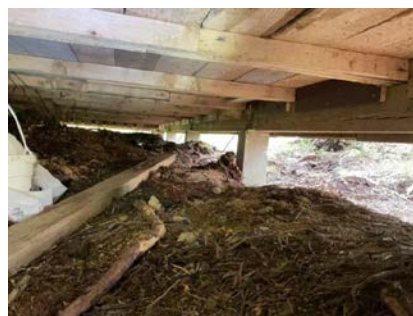
Det er en eldre fuktskade på gulv.

Fuktskade på gulv som følge av kondens fra vindu.

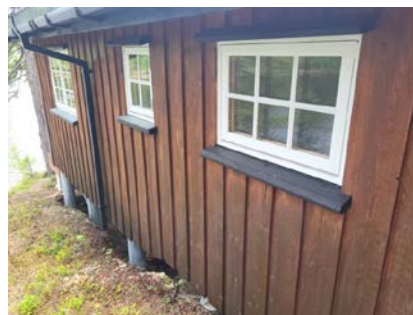
Det er påvist rust i nedre del av takplater.

Det er ikke montert overløp fra overflatevann fra taket.

Rustflekker på takplater bør overvåkes og evt. gjøre tiltak.

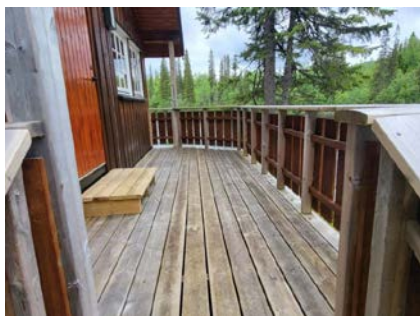
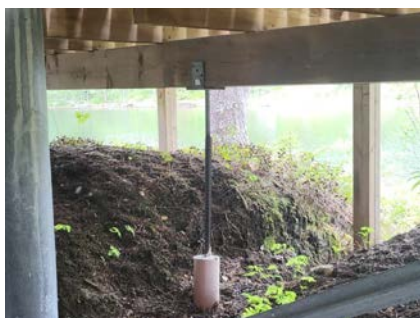
Høyde på rekkverk ved balkonger, tribuner, passasjer og lignende skal være minimum 1,0 m.

Terrassetrapp er ei tretrapp oppbygd i impregnerte materialer. Rekkverkshøyde er ca. 81 cm.
