# Tilstandsrapport

Leilighet

Havreveien 31, 1930 AURSKOG

Befaringsdato: 17.02.2025

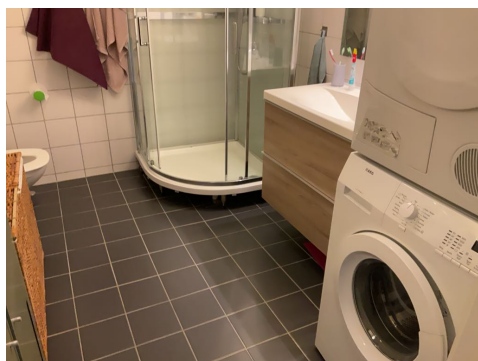
### 1. ETASJE > BAD/WC/VASKEROM

Baderommet har standard fra byggeåret.  
Det er ikke fremlagt noe dokumentasjon på baderommet.  
Boligen har ferdigattest og dermed har utbygger bekreftet at boligen er  
bygget iht. gjeldene byggeforskrift på byggetidspunktet.

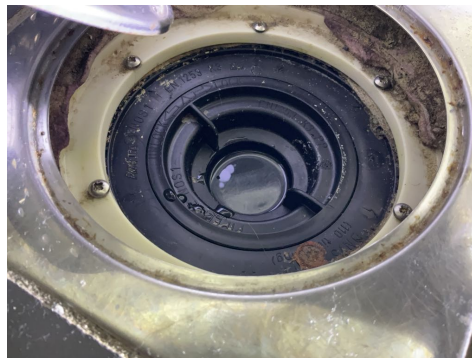
Det er plastsluk og smøremembran. Fra byggeåret.  
Det er synlig slukmansjett/membran under klemringen i sluket.

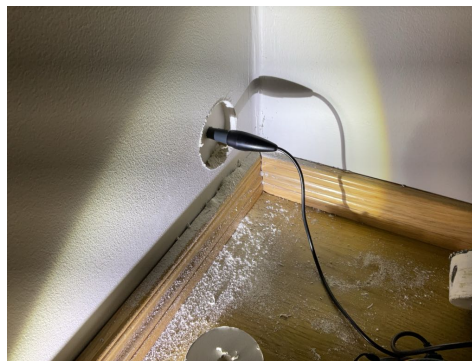
Hulltaking er foretatt uten å påvise unormale forhold.  
Hulltaking ble foretatt i vegg fra soverom mot dusjnische bad.  
Det ble målt relativ luftfuktighet i vegg og det ble gjort visuell  
inspeksjon.  
Det ble ved målinger og visuell inspeksjon ikke påvist tegn på fuktskader.

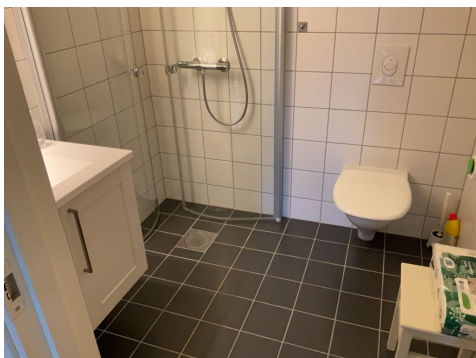
## 1. ETASJE > BAD/WC

Baderommet har standard fra byggeåret.  
Det er ikke fremlagt noe dokumentasjon på baderommet.  
Boligen har ferdigattest og dermed har utbygger bekreftet at boligen er bygget iht. gjeldene byggeforskrift på byggetidspunktet.

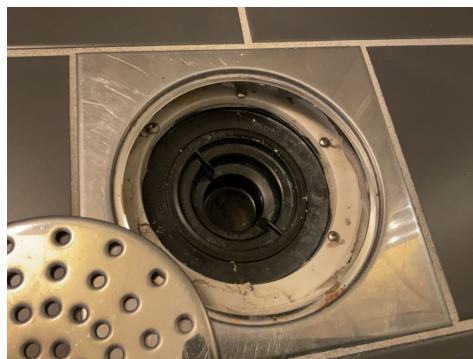
Det er plastsluk og smøremembran. Fra byggeåret.  
Det er synlig slukmansjett/membran under klemringen i sluket.

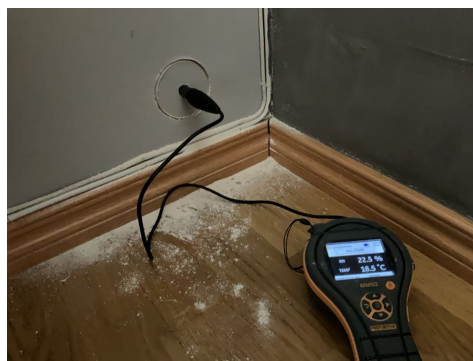
Hulltaking er foretatt uten å påvise unormale forhold.  
Hulltaking ble foretatt i vegg fra stue mot dusjnise bad.  
Det ble målt relativ luftfuktighet i vegg og det ble gjort visuell inspeksjon.  
Det ble ved målinger og visuell inspeksjon ikke påvist tegn på fuktskader.

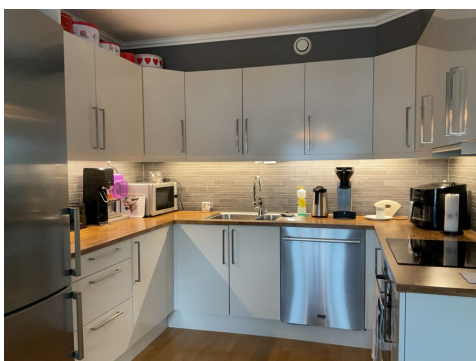
Kjøkkeninnredningen er fra byggeåret og har normalt god standard.  
Oppvaskmaskinen ble skiftet i 2020 iht. eier.

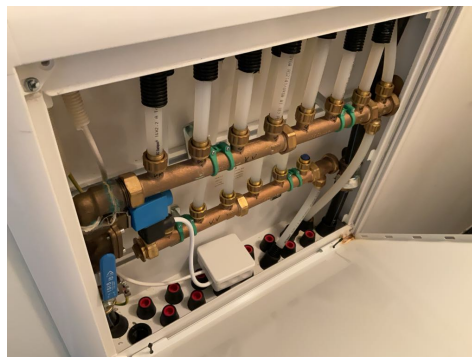
Innvendige vannledninger er av plast (rør i rør). Fra byggeåret. Det er besiktiget i rørskap.
