# Tilstandsrapport

📍 Maridalsveien 177 A, 0469 OSLO

# gnr. 222, bnr. 57

Oppdragsnr.: 10887-25080

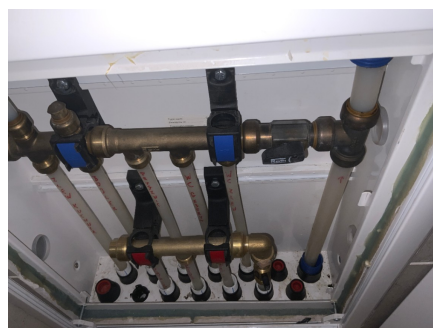
Eier opplyste at systemet fungerer som det skal.

Tilstandsgrad er satt ut fra en visuell kontroll, gitte opplysninger samt ut fra de konstruksjoner som var synlig ved befaring.
