Tilstandsrapport

Boligbygg med flere boenheter

Aspmoen 20 E, 8646 KORGEN

Befaringsdato: 28.10.2025

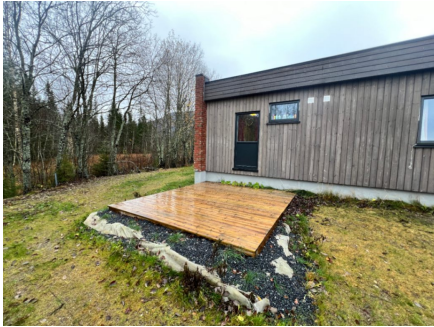
Vurdering av avvik:

- Det er avvik:
- Det er for høyt mellom terskel og platting. Det mangler ett trinn/platting foran balkongdøren.
- Rekkverkshøyde på repos er 90cm. Dagens krav er 1m.

- Tiltak:

Avvik må utbedres.

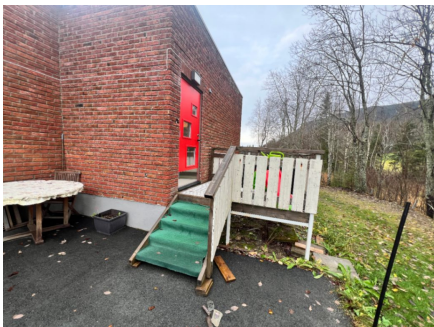
TG 3 Utvendige trapper

Trapp opp til entré av stål, impregnerte materialer og strekkmetalltrinn. Repos på ca 4m².

Vurdering av avvik:

- Rekkverk må monteres for å lukke avviket.

Avvik bør utbedres.

Kostnadsestimat: Under 20 000

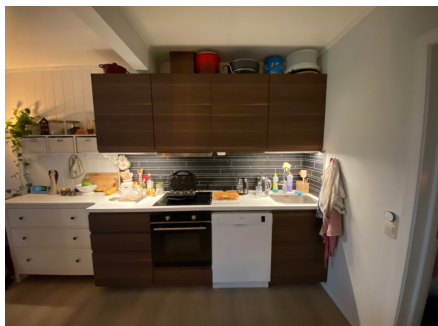
ETASJE > STUE/KJØKKEN

Kjøkkenet har laminat på gulvet, malt glassfiberstrie og mdf-plater på vegger og himlingsplater i tak. Kjøkkenet har innredning med slette fronter fra 2021. Benkeplaten er av laminat med 1-kums benkebeslag. Det var ved befaringen induksjonstopp, kjøle/fryse-skap, oppvaskmaskin og integrert stekeovn. Kitchenboard mellom benk og overskap. Målt med fuktindikator foran benk og oppvaskmaskin uten forhøyede verdier.

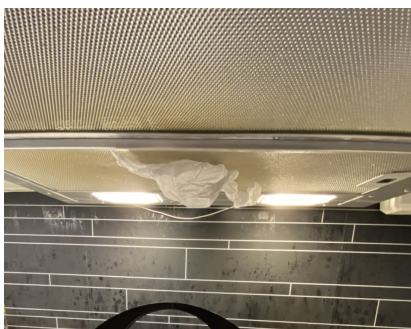
TG 1 Avtrekk

Det er kjøkkenventilator med avtrekk ut.

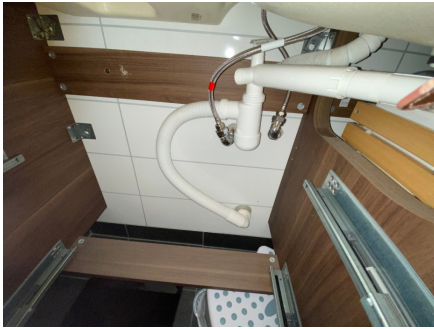
TG 2 Vannledninger

Vurdering av avvik:

- Det er ikke behov for utbedringstiltak siden anlegget fungerer i dag, men ut ifra alder kan skader plutselig oppstå på eldre anlegg.

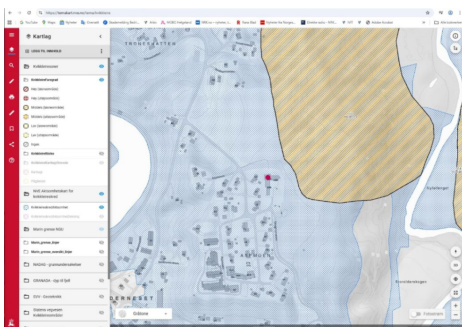
Vurdering av avvik:

- Eiendommen ligger i et rasfarlig /skredutsatt område i henhold til kommunedelsplan/NVE.

Avvik bør undersøkes.
