Aspmoen 20E, 8646 KØRGEN

**3-roms selveierleilighet i 1. etasje

| Tilstandsrapport ..... | 35 |

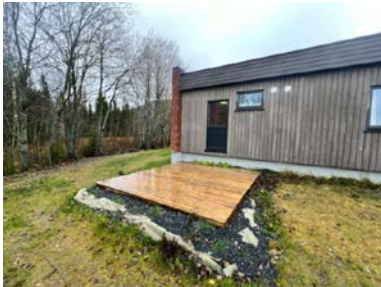
- Det er avvik:
- Det er for høyt mellom terskel og platting. Det mangler ett trinn/platting foran balkongdøren.
- Rekkverkshøyde på repos er 90cm. Dagens krav er 1m.

Avvik må utbedres.

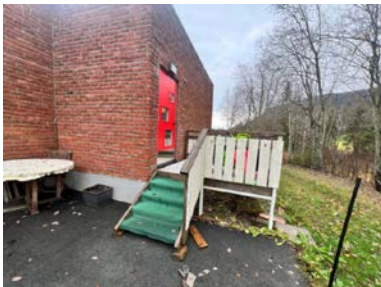
## Utvendige trapper

Trapp opp til entré av stål, impregnerte materialer og strekkmetalltrinn. Repos på ca 4m<sup>2</sup>.

- Rekkverk må monteres for å lukke avviket.

Avvik bør utbedres.

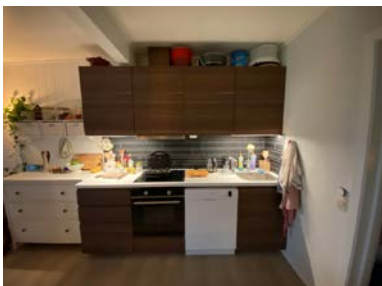
### TG 1 Avtrekk

Det er kjøkkenventilator med avtrekk ut.

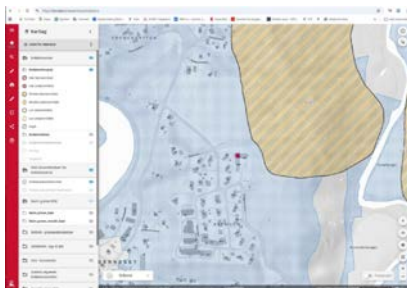
- Eiendommen ligger i et rasfarlig /skredutsatt område i henhold til kommunedelsplan/NVE.

Avvik bør undersøkes.
