# Tilstandsrapport

Enebolig

Askimveien 370, 1816 SKIPTVET

Befaringsdato: 10.06.2025

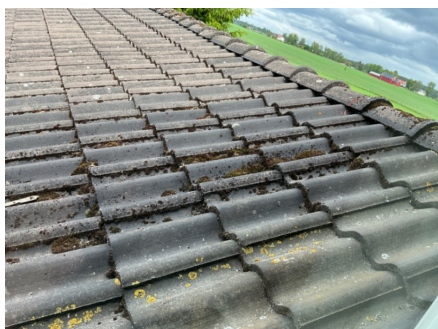
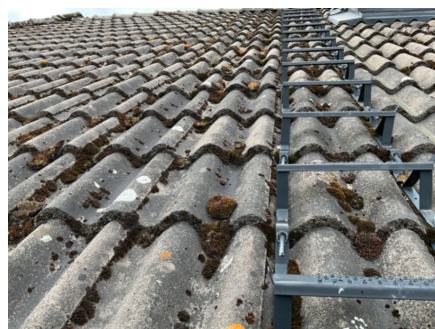
- Taktekkingen er eldre, og det er påvist slitasje/mosevekst. Mosen bør fjernes for å hindre fuktopphopning og forlenget nedbryting av taktekingen. Taket bør følges opp jevnlig med tanke på slitasje, og utskifting kan bli nødvendig på sikt.

- Andre tiltak:
- Lokal utbedring må utføres.

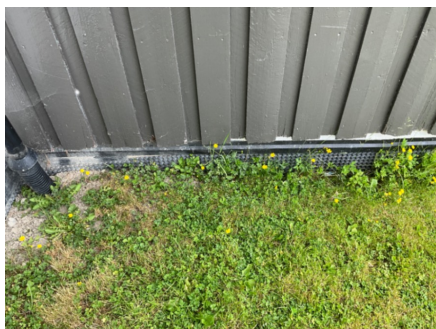
- Det er ingen eller liten lufting i nedre kant av kledning mot grunnmur.
- Det er påvist spredte råteskader i bordkledningen.
- Det er værslitt/oppsprukket trevirke/trepaneler.
- Det er påvist værslitt og oppsprukket trevirke/trepaneler samt noe råte, som følge av elde, eksponering av vær/vind samt manglende vedlikehold opp gjennom årene.
- Ikke tilstrekkelig med lufting mellom kledning og yttervegg. God lufting er viktig og skal drenere ned og lede ut vann som trenger gjennom regnskjermen, slippe ut eventuell fuktighet fra indre deler av veggen samt gi mulighet for at fuktighet kan tørke ut fra baksiden av regnskjermen.

- Andre tiltak:
- Det må foretas tiltak for å lukke avviket.
- Kledningen viser værslitasje og tørkesprekker samt noe råte. Uten vedlikehold/utbedring kan det oppstå skader og redusert levetid på treverket og konstruksjoner rundt.
- Vedrørende lufting, kan konstruksjonen fungere med dette avviket, det må dog gjøres utbedringer om avviket skal lukkes. Det vil imidlertid sjelden være økonomisk rasjonelt som et enkeltstående tiltak. Ved bytting av kledning, bør konstruksjon/lufting bygges opp riktig.

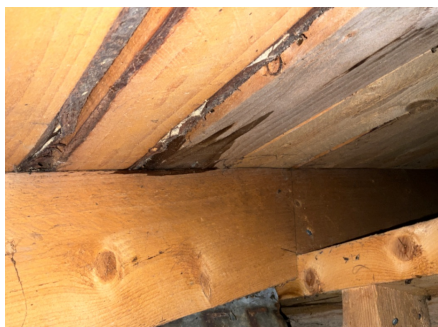
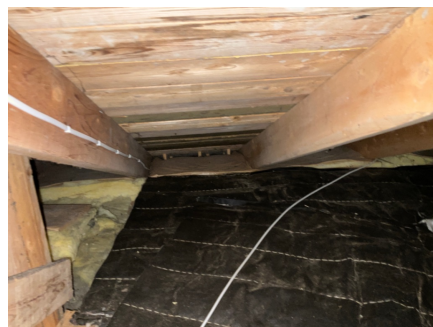
## TG 2 Takkonstruksjon/Loft

- Det er begrenset/dårlig ventilering av takkonstruksjonen.
- Det er påvist fuktskjolder i undertak/takkonstruksjon.
- Begrenset med lufting ned mot ender av loftet. God og kontinuerlig lufting er viktig, slik at risiko for skader reduseres.
- Registrert områder med muggsopp/svertesopp i undertaket på loftet. Årsak er trolig fordi det er for fuktig på loftet, fra boligen kommer fuktig luft opp på loftet, som kjøles ned. Også påvist noe skjolder i undertak, rundt gjennomføringer (ikke fuktig på befaringsdagen).

- Luftingen på loftet er begrenset og bør bedres for å redusere risikoen for skader/kondensering. Muggsopp i undertaket er trolig relatert til dårlig lufting som har resultert i kondensering/ising. Loftet kan fungere med avvikene, men bør overvåkes for endringer. Ved omlegging av taktekingen bør lufting over tak vurderes for å redusere risikoen for kondens og fuktskader.
- Gjennomføringer i taktekket er som regel svake punkt hvor det fort oppstår lekkasje. Kontinuerlig tilsyn er anbefalt.

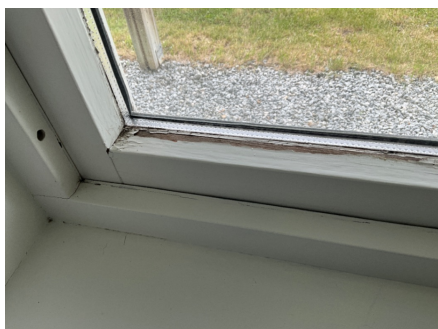
## TG 2 Vinduer

- Det er påvist at enkelte vinduer er vanskelig å åpne/lukke.
- Det er påvist tegn på innvendig kondensering av enkelte vindusglass.
- Ved funksjonstesting av vinduer, ble det påvist at vindu i trapp er vanskelig å åpne/lukke.
- Det er observert tegn på innvendig kondensering på enkelte vindusglass. Dette indikerer at det kan være redusert isolasjonsevne i glassene eller utilstrekkelig ventilasjon i rommet som fører til oppsamling av fuktighet på innsiden av vinduene.

- Andre tiltak:
  - Det er ikke behov for umiddelbare tiltak, det må dog gjøres justeringer på vindu om avviket skal lukkes.
  - Forbedre ventilasjonen eller vurder utskifting av gamle vinduer for å redusere kondens. Uten tiltak kan fukt føre til skader på karmene, mugg og svekket innneklima.

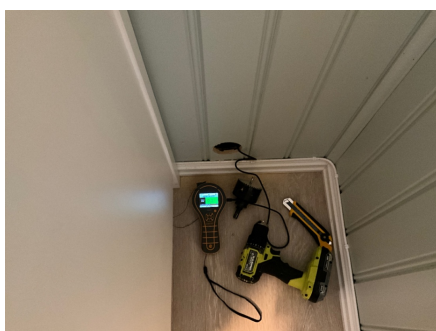
- Det er påvist indikasjoner på noe fuktgjennomtrenging i kjellergulv.
- Det er påvist indikasjoner på noe fuktgjennomtrenging inn i kjellermur.

- Takstmannen gjorde fuktsøk direkte på grunnmursvegger ved hjelp av ett Protimeter, påvist unormale verdier.

- Det er ikke montert fuktsperre eller lagt isolasjon mot grunnen, det må derfor påregnes fukt fra grunnen.

- Registrert plast i utforede vegger i kjeller. Frem til 1990-tallet satt man ofte inn en fuktsperre av plast. Den skulle stoppe fukten fra å nå den innvendige kledningen og rommet. Denne typen konstruksjon er nå ansett som en risikokonstruksjon og er ikke anbefalt løsning.

- Det er ikke behov for tiltak, slik tilstanden er pr. i dag. Det er dog anbefalt å overvåke konstruksjonen jevnlig for å se eventuell utvikling over tid. Dersom forhold endrer seg, vil det være nødvendig med tiltak.

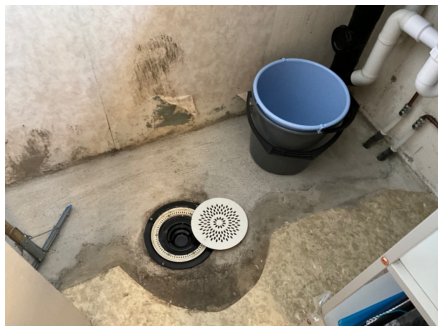
Vaskerommet bør oppgraderes med godkjent tettesjikt for å tåle normal bruk som våtrom etter dagens krav. Rommet kan i dag fortsatt brukes, men manglende tetthet innebærer økt risiko for lekkasjer og fuktskader i tilstøtende konstruksjoner.

**Kostnadsestimat: 50 000 - 100 000**
