Askimveien 370, 1816 SKIPTVET

**Enebolig med stor garasje. Store påkost og oppgraderinger i 2020. Landlig og solrik beliggenhet.**

# Tilstandsrapport

Befaringsdato: 10.06.2025

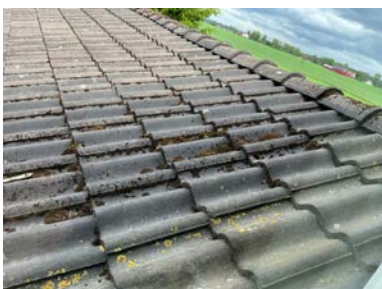
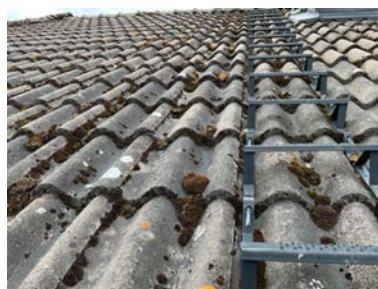
- Taktekingen er eldre, og det er påvist slitasje/mosevekst. Mosen bør fjernes for å hindre fuktopphopning og forlenget nedbryting av taktekingen. Taket bør følges opp jevnlig med tanke på slitasje, og utskifting kan bli nødvendig på sikt.

- Andre tiltak:
- Lokal utbedring må utføres.

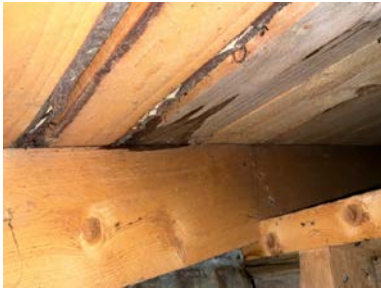
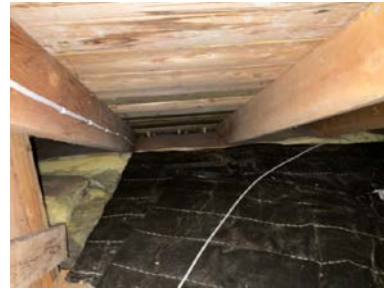
- Luftingen på loftet er begrenset og bør bedres for å redusere risikoen for skader/kondensering. Muggsopp i undertaket er trolig relatert til dårlig lufting som har resultert i kondensering/ising. Loftet kan fungere med avvikene, men bør overvåkes for endringer. Ved omlegging av taktekingen bør lufting over tak vurderes for å redusere risikoen for kondens og fuktskader.
- Gjennomføringer i taktekket er som regel svake punkt hvor det fort oppstår lekkasje. Kontinuerlig tilsyn er anbefalt.

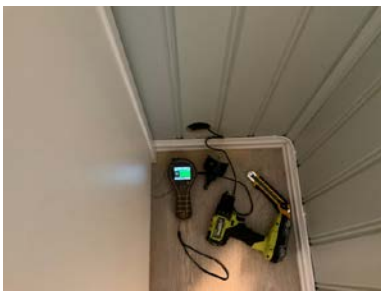
- Registrert plast i utforede vegger i kjeller. Frem til 1990-tallet satt man ofte inn en fuktsperre av plast. Den skulle stoppe fukten fra å nå den innvendige kledningen og rommet. Denne typen konstruksjon er nå ansett som en risikokonstruksjon og er ikke anbefalt løsning.

- Det er ikke behov for tiltak, slik tilstanden er pr. i dag. Det er dog anbefalt å overvåke konstruksjonen jevnlig for å se eventuell utvikling over tid. Dersom forhold endrer seg, vil det være nødvendig med tiltak.
