# Tilstandsrapport

Enebolig

Parkveien 25 A, 1738 BORGENHAUGEN

Befaringsdato: 05.05.2025

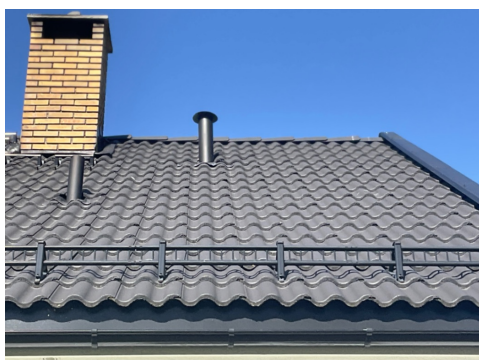
### ! TG 2 Nedløp og beslag

Takrenner og nedløp av plastbelagt stål.

- Det er ikke krav om utbedring av snøfangere opp til dagens krav.

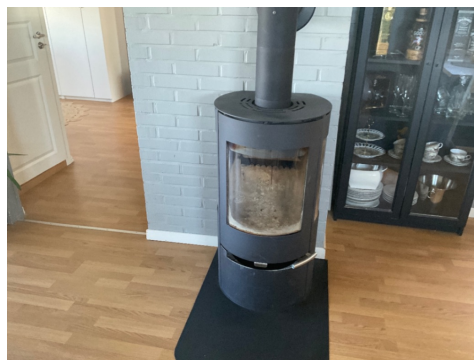
- Tidspunkt for piperehabilitering nærmer seg.

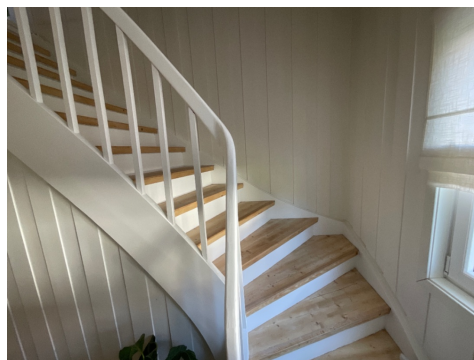
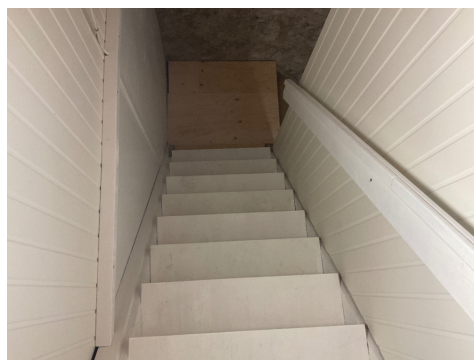
## ! TG 2 Andre innvendige forhold

Skadedyr.

- Det er påvist andre avvik:

- Det må foretas tiltak for å lukke avviket.

Det bør gjøres ytterligere undersøkelser og det anbefales å kontakte skadedyrforetak for å kartlegge og utføre eventuell tiltak.

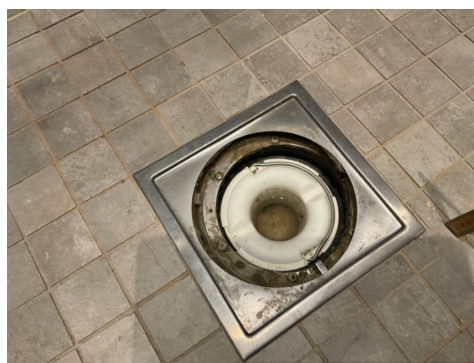
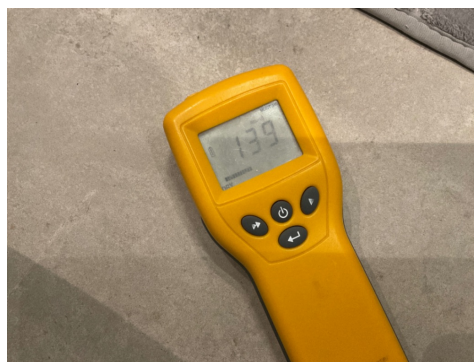
## ! TG 2 Sanitærutstyr og innredning

- Det er ikke påvist tilfredsstillende løsning for å synliggjøre lekkasje fra innebygget sistene.

- Det må gjennomføres ytterligere undersøkelser.

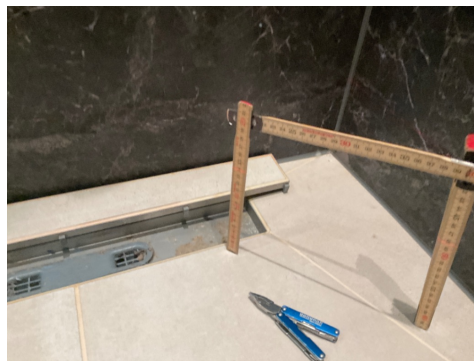
## 2. ETASJE > BAD/VASKEROM

### ! TG 2 Sluk, membran og tettesjikt

Fuktmåler viser normale verdier.

- Det er påvist andre avvik:

Tiltak er ikke nødvendig angående manglende dokumentasjon, dog får konstruksjonen avvik da det mangler. Det kan oppstå mangler og skjulte feil. Tilstanden må jevnlig overvåkes.

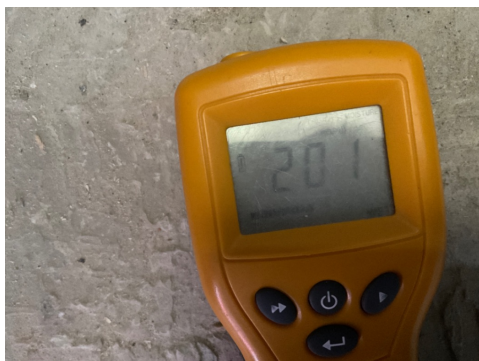
### TG 2 Grunnmur og fundamenter

Grunnmur av plasstøpt betong.

- Grunnmuren har sprekkdannelser.

- Det må foretas lokal utbedring.
