# Tilstandsrapport

Rekkehus

Rensviktunet 4 C, 6521 FREI

Befaringsdato: 18.12.2024

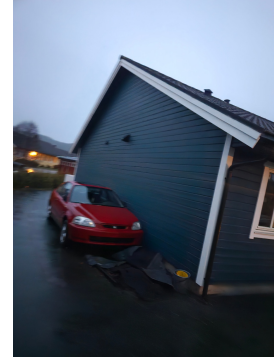
### TG 2 Veggkonstruksjon

Boligens vegg konstruksjon er av bindingsverk med utvendig liggende kledning. Den er kun besiktiget fra konstruksjonens overflate.

- Det bør foretas tiltak for å bedre lufting av kledningen. Boligen bør sikres mot skadedyr.

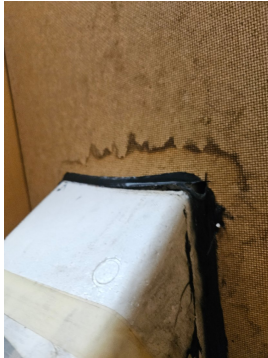
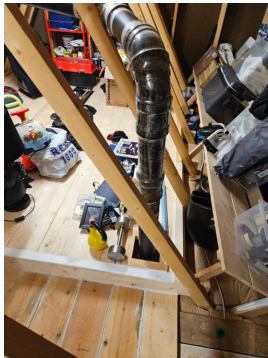
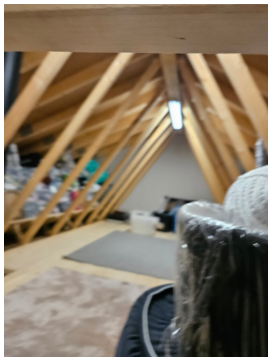
- Det er påvist fuktskjolder/skader i takkonstruksjonen.

Det er registrert fukt-skjolder ved inntaket til lufting i konstruksjonen. Uisolerte rør over loftsisolasjonen.

Fuktskjoldene gir grunnlag for at de må overvåkes.

Det anbefales å isolere rørene for luftingen som er ført over isolasjonen opp til det kalde sjiktet på loftet.

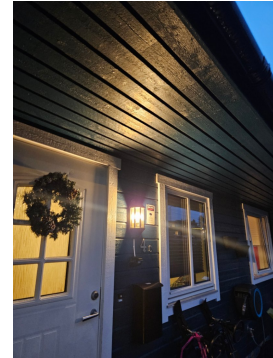
## TG 2 Vinduer

- Det er påvist avvik rundt innsettsdetaljer.

- Det bør gjøres tiltak for å lukke avviket.

Det bør monteres vannbordløsning over vinduene for å sørge for at vannet renner bort fra vinduet.

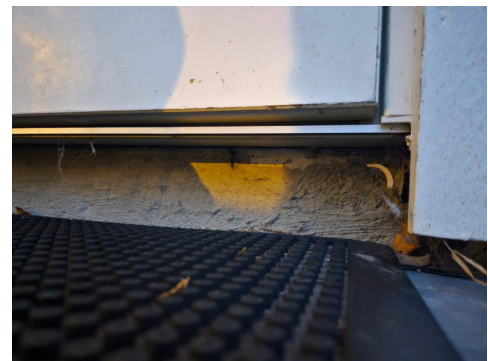
## TG 2 Dører

- Det er påvist avvik rundt innsettsdetaljer.
- Det er påvist dører som er vanskelig å åpne eller lukke.

- Det bør gjøres tiltak for å lukke avviket.
- Dører må justeres.

Terrasse døren bør justeres for lettere åpning. Ytterdøren og terrasse døren bør utføres med beslag under terskel utvendig.

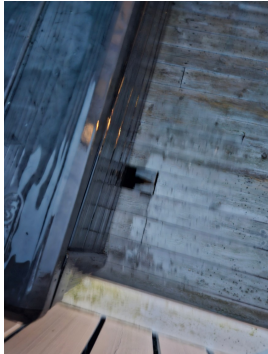
## TG 2 Balkonger, terrasser og rom under balkonger

Boligen er etablert med en mark terrasse av trykk-impregnert trevirke, utført med spalte gulv av trykk-impregnerte terrassebord.

- Det er avvik:

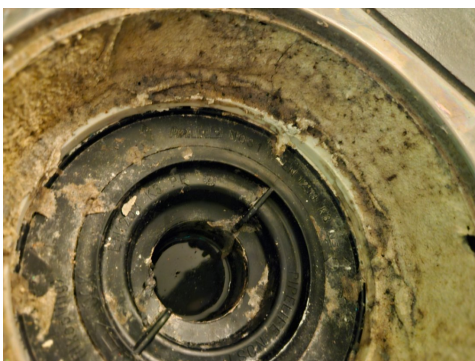
### TG 2 Sluk, membran og tettesjikt

- Det er påvist mangelfull/feil utførelse rundt rørgjennomføringer e.l. som gir fare for fukt i konstruksjonen i våtsone.

- Løsningen/utførelsen rundt rørgjennomføringer gir fare for fukt inn i konstruksjoner.

Det bør utføres tetting rundt rørgjennomføringer og mot åpne konstruksjonsdeler i fordeledrskapet.

Dokumentasjon bør innhentes.

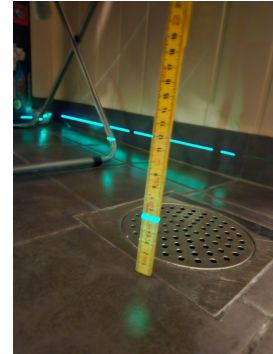
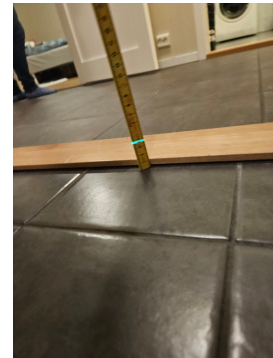
### ! TG 2 Overflater vegger og himling

Avviket gir grunnlag for at våtrommet overvåkes. Skal konstruksjonen oppnå TG 0 eller 1 må avviket utbedres.

Avviket gir grunnlag for at konstruksjonen overvåkes jevnlig. Som et tiltak kan døren heves for å oppnå en tilfredsstillende høyde-forskjell.

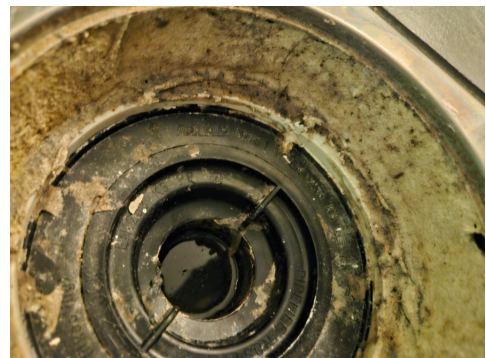
### ! TG 2 Sluk, membran og tettesjikt

- Rommet er et våtrom hvor det ved etablering var krav om "uavhengig kontroll", men det foreligger ingen dokumentasjon på at det er utført "uavhengig kontroll".
- Det er fare for fukt i konstruksjoner.

- Andre tiltak:
- Innhent dokumentasjon, om mulig.

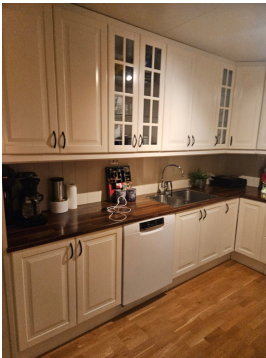
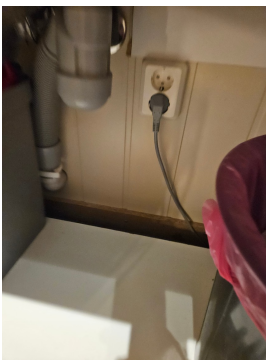
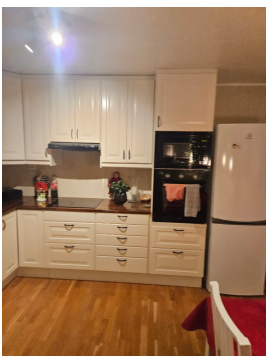
- Det er ikke påvist tegn på at det er montert lekkasjedeteksjon ved oppvaskmaskin/oppvaskkum, dette er et krav på kjøkkenet ut ifra alder.

- Det bør monteres lekkasjedeteksjon ved oppvaskmaskin/oppvaskkum.

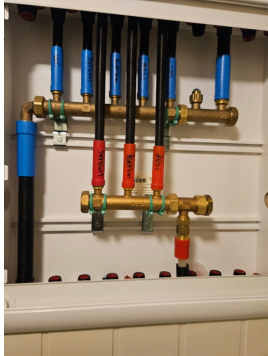
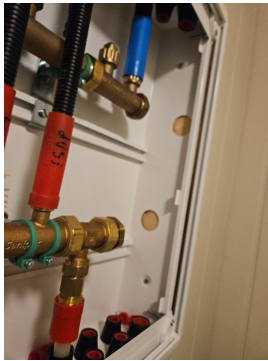
#### ! TG 2 Vannledninger

Deksel for tetting i siden av fordelerskapt (vannskapet) er ikke utført, ved lekkasje vil vann trekke inn i veggens konstruksjon.

- Det må foretas tiltak for å lukke avviket.

For å kunne få TG-1, er det nødvendig å utføre tilstrekkelig tiltak (montering av tilhørende lokk).
