# Tilstandsrapport

📍 Strandgata 36 , 3750 DRANGEDAL

# Gnr. 32, Bnr. 211

Befaringsdato: 16.05.2022

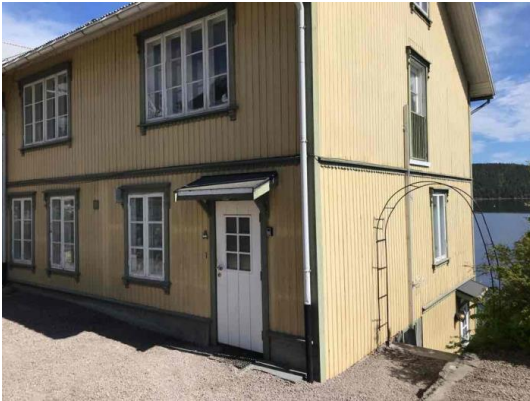
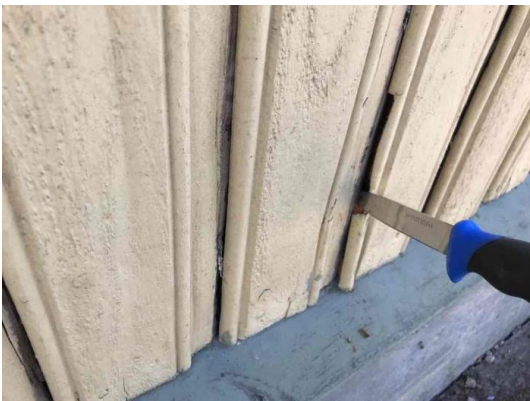
Yttervegger i trekonstruksjon med trekledning.

- Det er ingen eller liten lufting i nedre kant av kledning mot grunnmur.
- Det er påvist spredte råteskader i bordkledningen.

- Råteskadet trekledning må skiftes ut.
- Lokal utbedring må utføres.

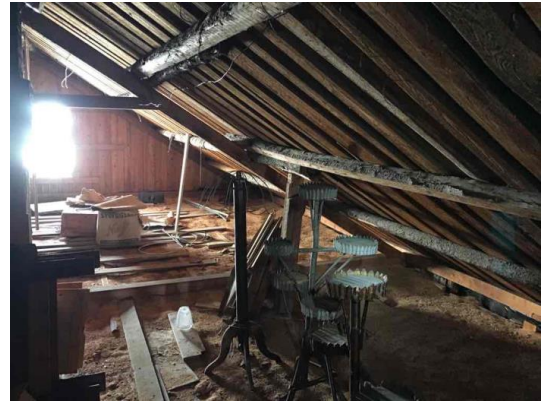
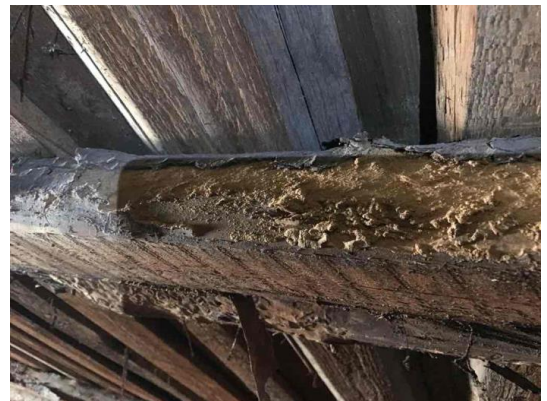
Det er saltak i trekonstruksjon.

- Det er begrenset/dårlig ventilering av takkonstruksjonen.
- Yttertaket har nedbøying.

Det er funnet spor etter treskadeinsekter, antatt blåbukk. Dette er en bille som lever av laget som er mellom barken og veden. Blåbukk kan ikke skade huset, og det er ikke nødvendig å foreta seg noe.

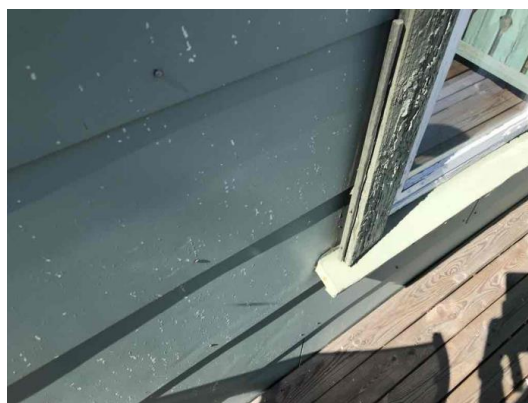
Det er vinduer med enkle glass, dels med varevinduer.

- Det er påvist avvik rundt innsetningsdetaljer.
- Karmene i vinduer er værslitte utvendig og det er sprekker i treverket.
- Det er avvik:
- Det er påvist at enkelte vinduer er vanskelig å åpne/lukke.

Det er stedvis store avvik i utvendig belisning og vannbrett.

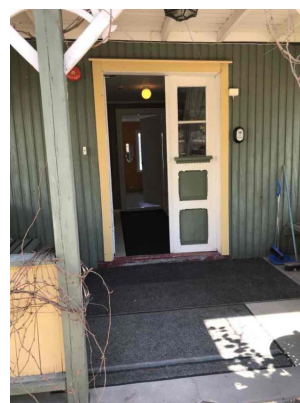
Det er tredører med varierende alder og slitasjegrad.

- Det er påvist utetthet/åpning mellom dørblad og dørkarm. Dvs. at kald trekk kan oppstå.

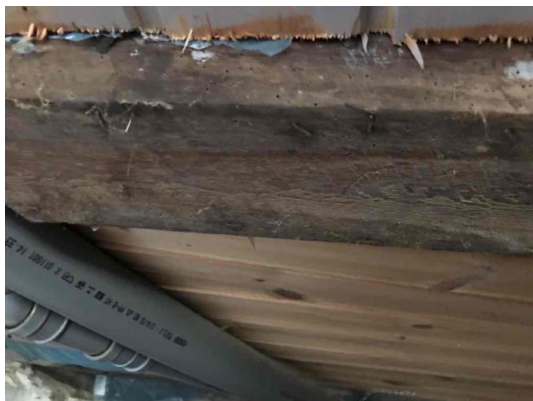
Etasjeskillere er trebjelkelag.

- Målt høydeforskjell på over 30 mm gjennom hele rommet. Tilstandsgrad 3 gis med bakgrunn i standardens krav til godkjente måleavvik.
- Det er registrert symptom på aktivitet fra skadedyr

Det ble funnet flyvehull etter treskadeinsekter (sansynligvis stripet borebille) i gulvbjelkene i kjelleren. Det vites ikke om det er et aktivt eller et gammelt angrep. Angrepet bør holdes under oppsikt.

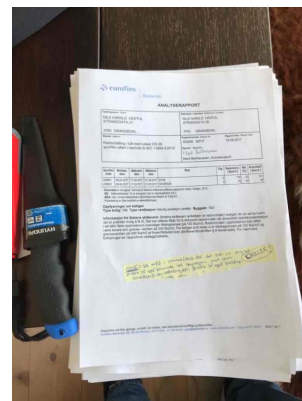
Det er fremvist analyserapport som viser verdi på 121Bq i soverom i underetasjen. Tiltaksgrensen er 100 Bq. I et annet rom i samme etasjen er det registrert verdi under 100 Bq.

- Dokumentasjon av radonmålinger viser verdier over anbefalte grenseverdier.

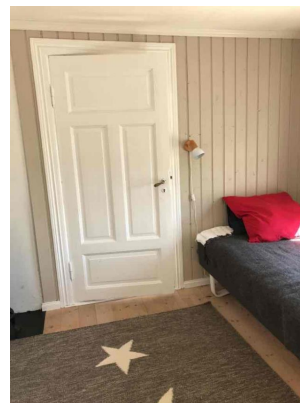
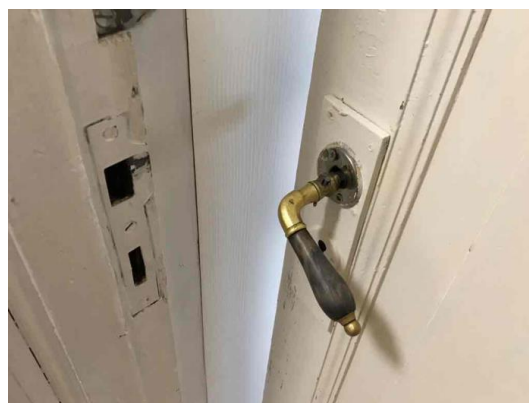
Innvendig har boligen malte fyllingsdører.

- Det er påvist avvik som tilsier det bør foretas tiltak på enkelte dører.
- Det er løse vridere på noen dører.  
Noen dører er vanskelige å åpne/lukke.

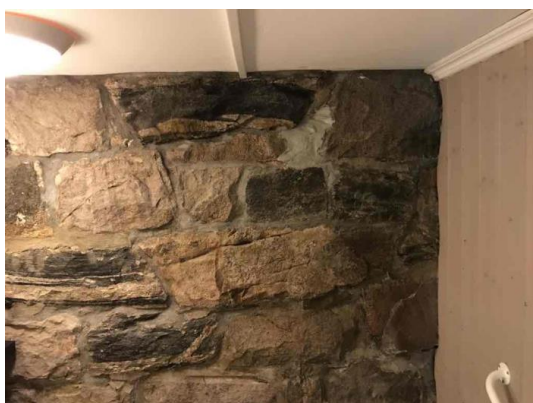
Rommet har panel/tømmer og naturstein på vegger og malt innvendig tak.

- Det er uegnede materialer i våtsoner

- Uegnete materialer må fuktbeskyttes/utskiftes.

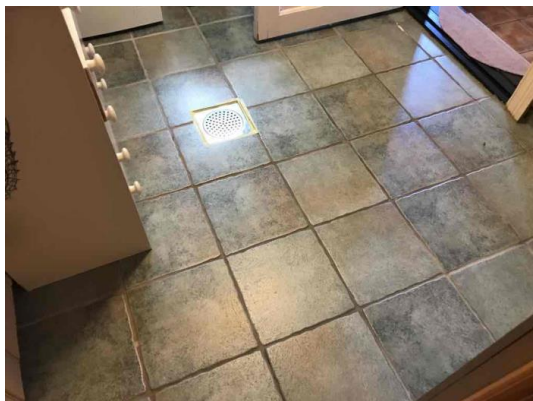
Det er flislagt gulv og varmekabler.

- Det er påvist avvik i fallforhold til sluk i forhold til krav i forskrift på byggetidspunktet.
- Det er påvist at høydeforskjell fra topp slukrist til gulv/synlig topp membran ved dørterskel er mindre enn 25 mm.

- Våtrommet fungerer med dette avviket.

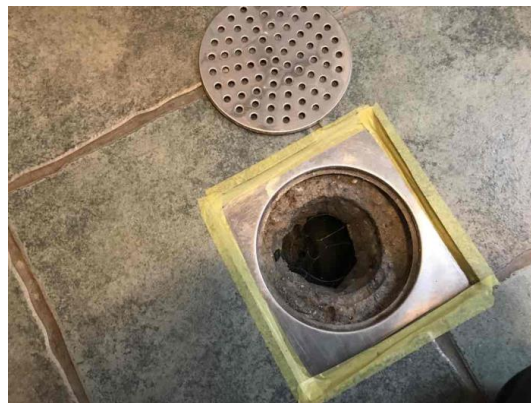
Det er plastsluk og ukjent membranløsning.

- Mer enn halvparten av forventet brukstid er oppbrukt på membranløsningen
- Over halvparten av forventet brukstid er oppbrukt på slukløsningen.

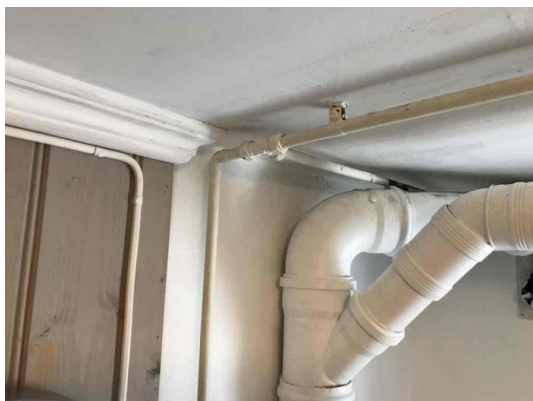
Vannrør av kobber.

- Mer enn halvparten av forventet brukstid er oppbrukt på innvendige vannledninger.

- Ifm. oppgradering av våtrom vil det være naturlig med utskiftning av rør.
- Det er ikke behov for utbedringstiltak siden anlegget fungerer i dag, men ut ifra alder kan skader plutselig oppstå på eldre anlegg.

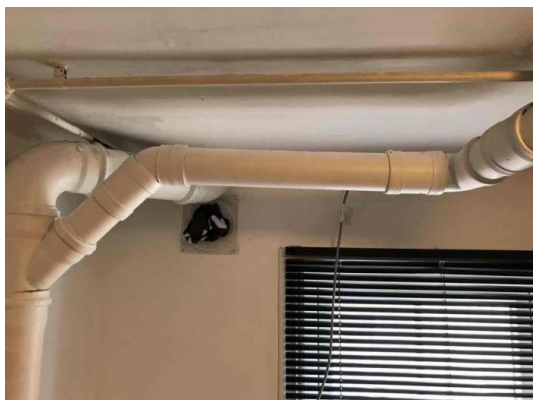
Avløpsrør av plast.

- Mer enn halvparten av forventet brukstid er oppbrukt på innvendige avløpsledninger.

- Ifm. oppgradering av våtrom vil det være naturlig med utskiftning av rør.
- Det er ikke behov for utbedringstiltak siden anlegget fungerer i dag, men ut ifra alder kan skader plutselig oppstå på eldre anlegg.

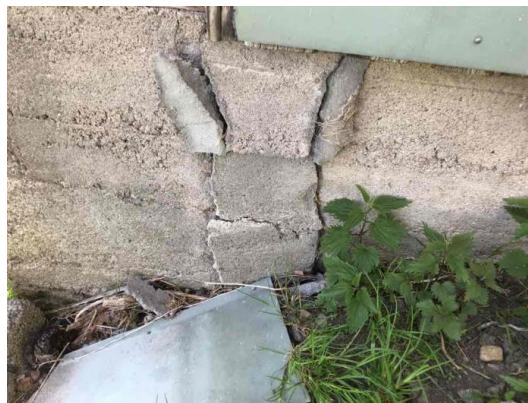
Det er ukjent byggegrunn.

- Det er registrert symptomer på setninger i grunnen i form av sprekker i grunnmur.

- Påviste skader må utbedres.

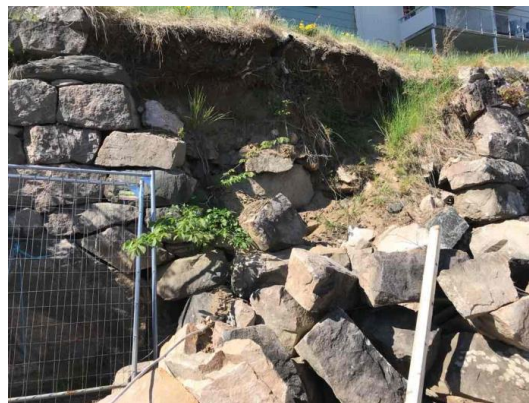
Forstøtningsmur er av naturstein.

- Det mangler rekkverk/annen sikring på forstøtningsmuren(e) ut ifra dagens krav.
- Det er påvist større sprekker og/eller skjevheter i muren.
