# Tilstandsrapport

📍 Strandgata 36 , 3750 DRANGEDAL

# Gnr. 32, Bnr. 211

Befaringsdato: 16.05.2022

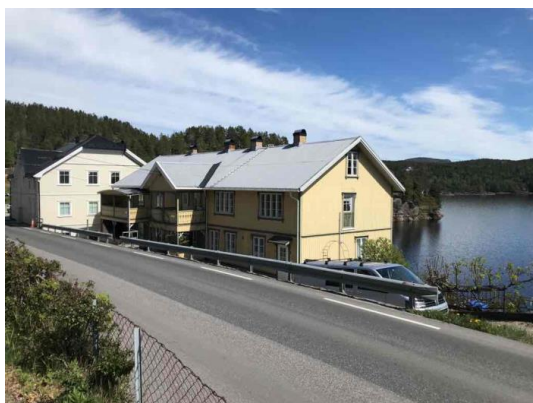
Taket er tekket med bølgeblekk.

- Mer enn halvparten av forventet brukstid er oppbrukt på taktekkingen.
- Mer enn halvparten av forventet brukstid er oppbrukt på undertak.

Det er rustdannelser og avvik på tekkingen mot fjorden.

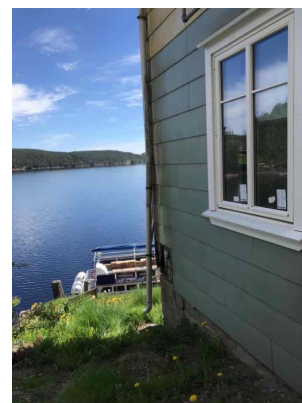
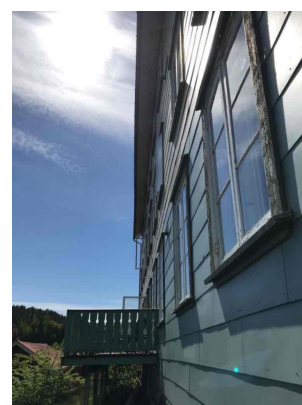
Takrenner og nedløp av sink samt plastbelagt stål.

- Mer enn halvparten av forventet brukstid er oppbrukt på renner/nedløp/beslag.
- Det er ikke tilfredsstillende bortledning av vann fra taknedløp ved grunnmur.

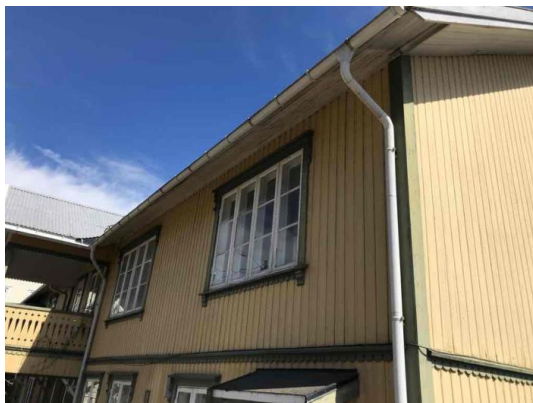
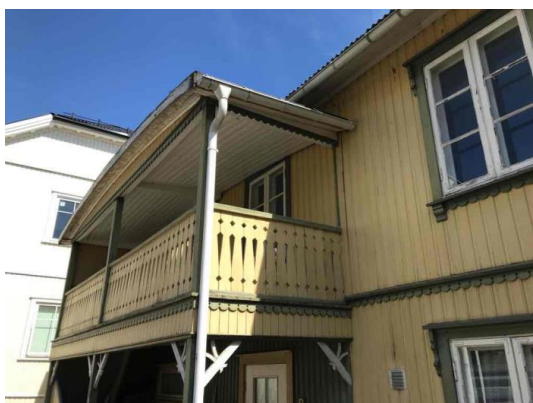
Takrenner og nedløp av plastbelagt stål.

- Det mangler snøfangere på hele eller deler av taket, men det var ikke krav om dette på byggemeldingstidspunktet.

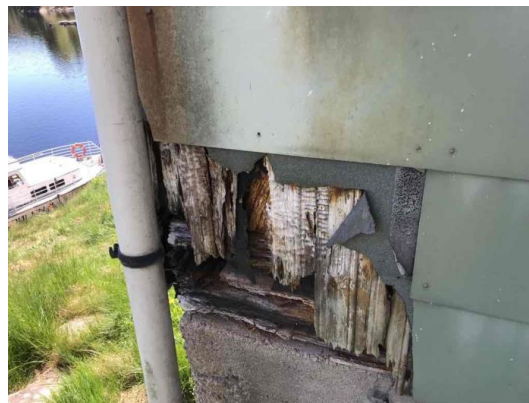
Yttervegger av bindingsverk med eternittplater.

- Det er avvik:
- Det er påvist fuktskader i veggkonstruksjonen.
- Det er påvist råteskader i veggkonstruksjonen.

- Fuktskadede konstruksjoner må skiftes ut, og årsak til skadene utbedres.
- Råteskadede konstruksjoner må skiftes ut.

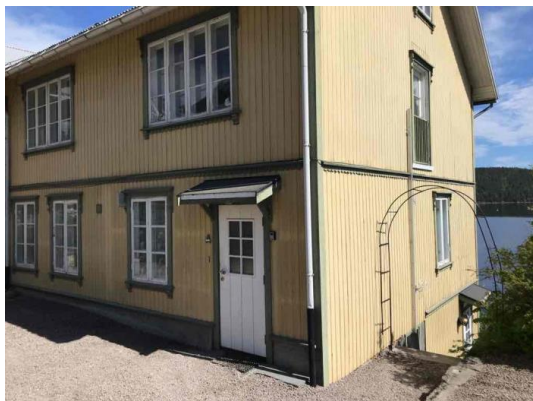
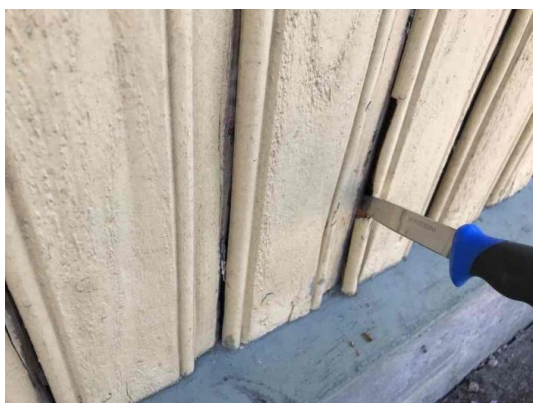
Yttervegger i trekonstruksjon med trekledning.

- Det er ingen eller liten lufting i nedre kant av kledning mot grunnmur.
- Det er påvist spredte råteskader i bordkledningen.

- Lokal utbedring må utføres.
- Råteskadet trekledning må skiftes ut.

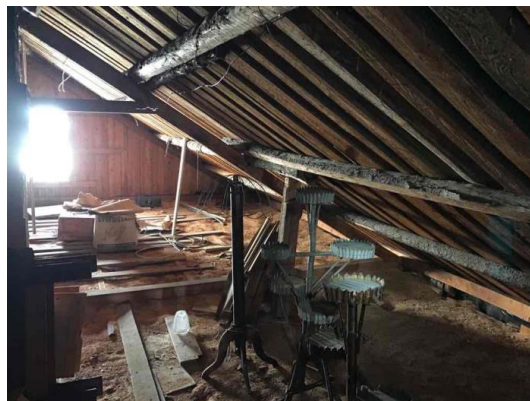
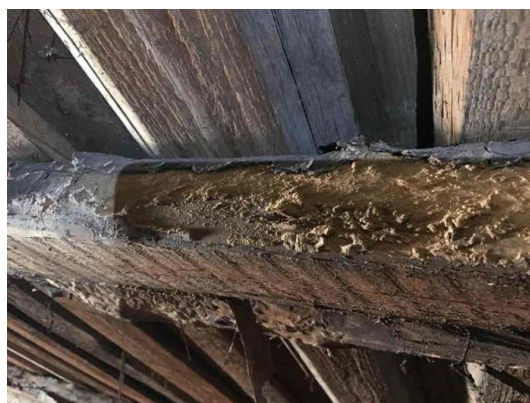
Det er saltak i trekonstruksjon.

- Det er begrenset/dårlig ventilering av takkonstruksjonen.
- Yttertaket har nedbøying.

Det er funnet spor etter treskadeinsekter, antatt blåbukk. Dette er en bille som lever av laget som er mellom barken og veden. Blåbukk kan ikke skade huset, og det er ikke nødvendig å foreta seg noe.

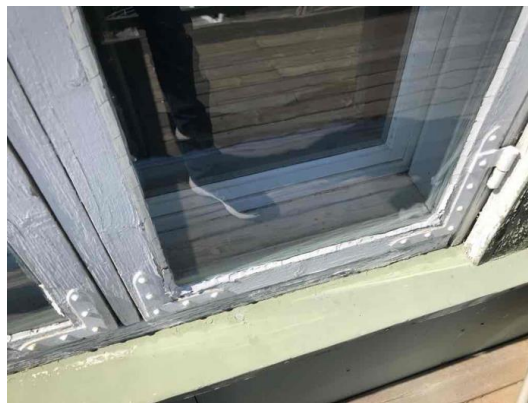
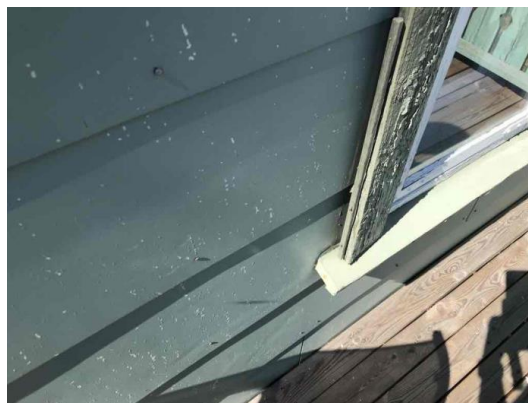
Det er vinduer med enkle glass, dels med varevinduer.

- Det er påvist avvik rundt innsetningsdetaljer.
- Karmene i vinduer er værslitte utvendig og det er sprekker i trevirket.
- Det er påvist at enkelte vinduer er vanskelig å åpne/lukke.
- Det er avvik:

Det er stedvis store avvik i utvendig belisning og vannbrett.

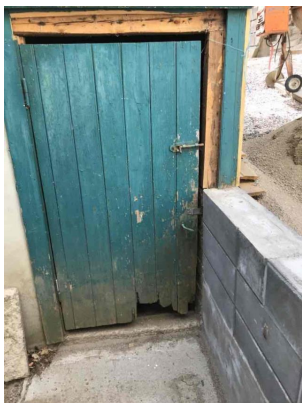
Kjellerdør av tre.

- Det er påvist dør(er) med fukt/råteskader.

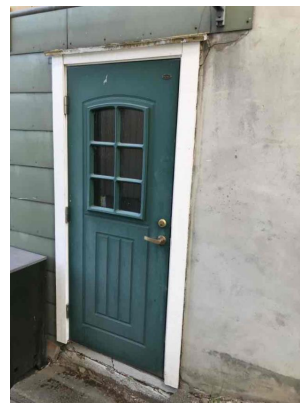
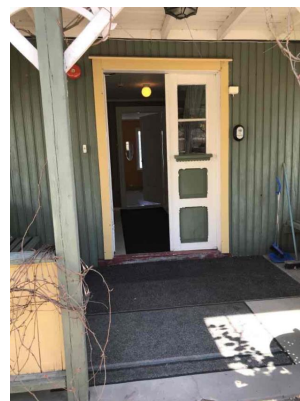
Det er tredører med varierende alder og slitasjegrad.

- Det er påvist utetthet/åpning mellom dørblad og dørkarm. Dvs. at kald trekk kan oppstå.

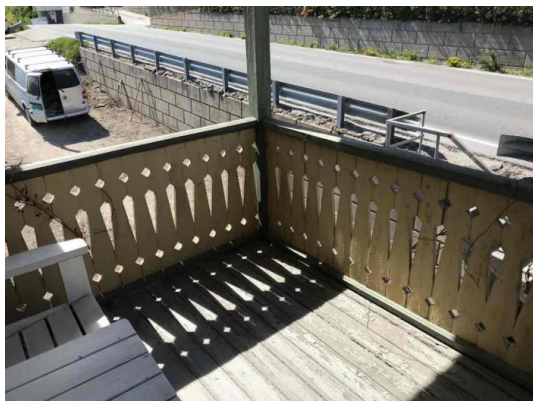
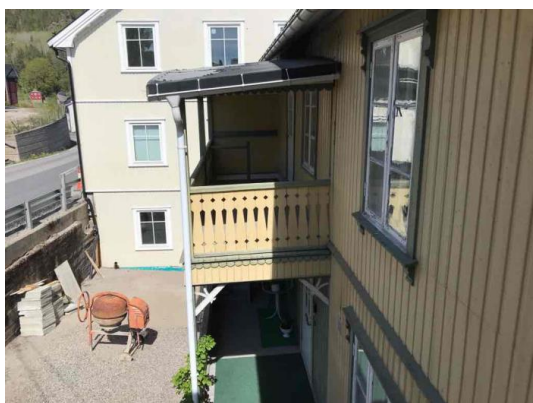
Det er balkonger i trekonstruksjon.

- Rekkverket er for lavt i forhold til dagens krav til rekkverkshøyder.
- Konstruksjonene har skjevheter.

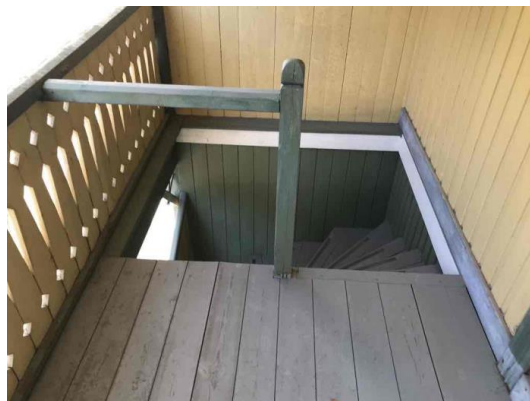
Det er utvendig trapp av tre.

- Det er ikke montert rekkverk.
- Rekkverk er ikke barnesikkert i henhold til dagens krav for avstand mellom spiler.
- Rekkverkshøyder er under dagens forskriftskrav til rekkverk i trapper.

- Rekkverk må monteres for å lukke avviket.
- Det er ikke krav om utbedring av åpninger i rekkverk til dagens forskriftskrav.
- Det er ikke krav om utbedring av rekkverkshøyder opp til dagens krav.

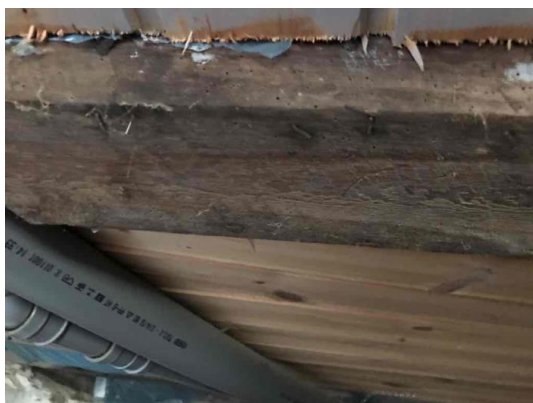
Etasjeskillere er trebjelkelag.

- Målt høydeforskjell på over 30 mm gjennom hele rommet. Tilstandsgrad 3 gis med bakgrunn i standardens krav til godkjente måleavvik.
- Det er registrert symptom på aktivitet fra skadedyr

Det ble funnet flyvehull etter treskadeinsekter (sansynligvis stripet borebille) i gulvbjelkene i kjelleren. Det vites ikke om det er et aktivt eller et gammelt angrep. Angrepet bør holdes under oppsikt.

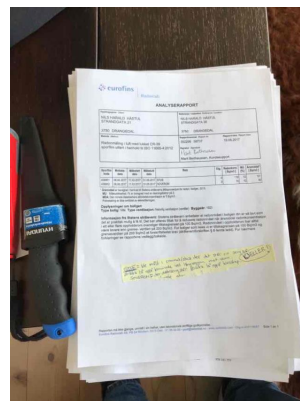
Det er fremvist analyserapport som viser verdi på 121Bq i soverom i underetasjen. Tiltaksgrensen er 100 Bq. I et annet rom i samme etasjen er det registrert verdi under 100 Bq.

- Dokumentasjon av radonmålinger viser verdier over anbefalte grenseverdier.

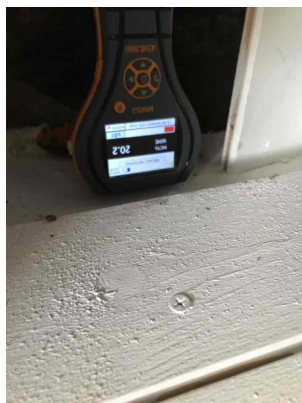
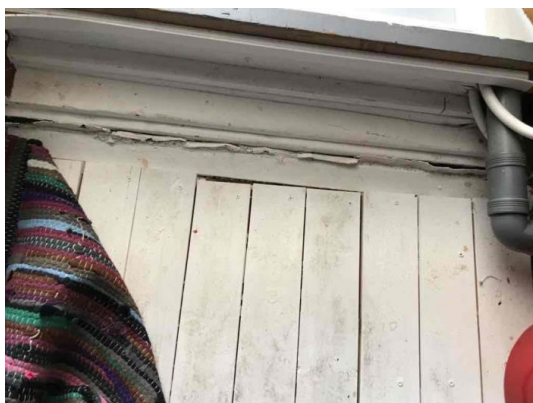
- Det er påvist skader i oppforet tregulv i underetg/kjeller, og det er derfor ikke foretatt hulltaking.

Det er målt fukt oppforede gulv i kjeller/ bod på over 20 %.  
I boden i underetasjen er det svikt og skjevheter i gulvet. Det er påregnelig at det kan være råte i treverk under gulvet/ tilfarere.

- Påviste skader må utbedres.

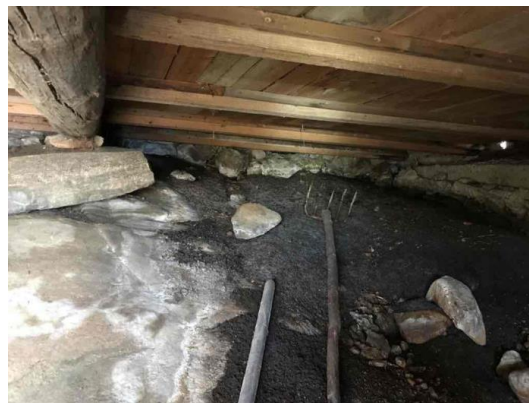
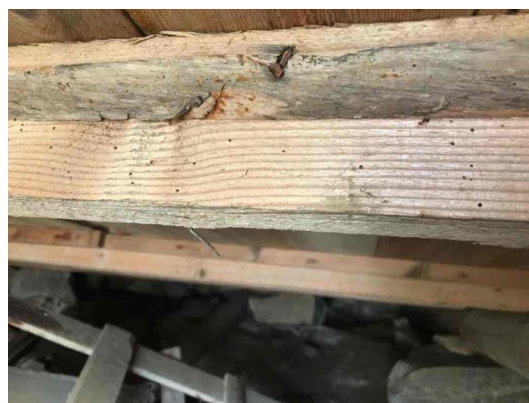
Bygningen har krypkjeller under trebjelkelag og stubbegulv.

- Det er registrert skader etter aktivitet av skadedyr
- Det er stedvis registrert noe høyt fuktnivå i trekonstruksjoner i krypkjeller.
- Det er ingen ventilering av krypkjeller.
- Det er begrenset inspeksjonsmulighet i krypkjeller, vurdering basert på inspeksjon fra lukeområde.

Det ble funnet flyvehull etter treskadeinsekter (antatt stripet borebiller) Det vites ikke om det er et aktivt angrep. Generelt anses krypkjeller som en risikokonstruksjon pga. høy skadefrekvens.

- Bedre ventilering må etableres.
- Overvåk konstruksjonen jevnlig. Avviket kan medføre behov for tiltak, men bør observeres over tid.
- Ut ifra visuelle observasjoner fra lukeområdet, gir det grunnlag for å forsøke å foreta grundigere undersøkelser i de mindre tilgjengelige områdene. Det kan ikke utelukkes skader i disse områdene.

Montering av krypromsventilasjon vil senke fuktnivået i krypkjelleren og dermed redusere mulighetene for aktivitet fra borebiller.

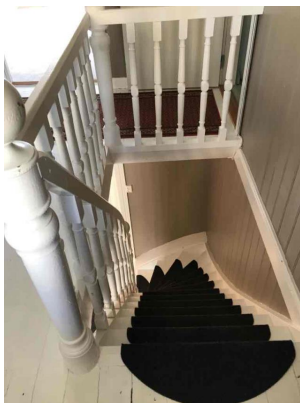
Boligen har malt hovedtrapp.

- Åpninger i rekkverk er større enn dagens forskriftskrav til rekkverk i trapper
- Rekkverkshøyder er under dagens forskriftskrav til rekkverk i trapper.
- Det mangler håndløper på vegg i trappeløpet.

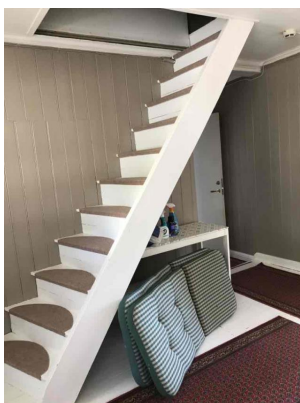
Loftstrapp av tre.

- Det mangler håndløper på vegg i trappeløpet.
- Det er ikke montert rekkverk.

- Rekkverk må monteres for å lukke avviket.

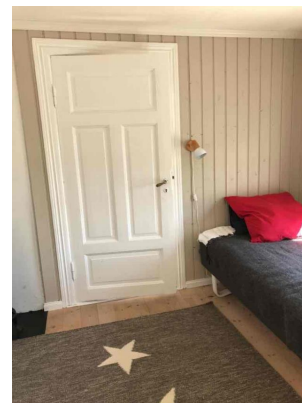
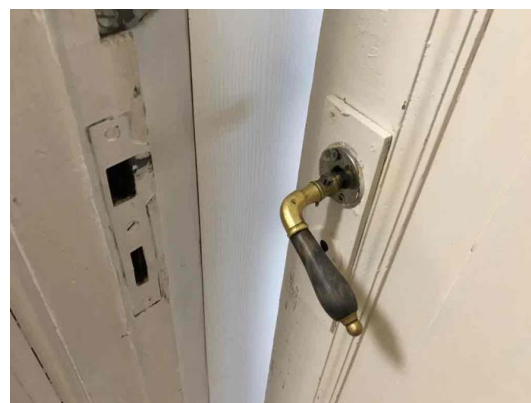
Innvendig har boligen malte fyllingsdører.

- Det er påvist avvik som tilsier det bør foretas tiltak på enkelte dører.
- Det er løse vridere på noen dører.  
Noen dører er vanskelige å åpne/lukke.

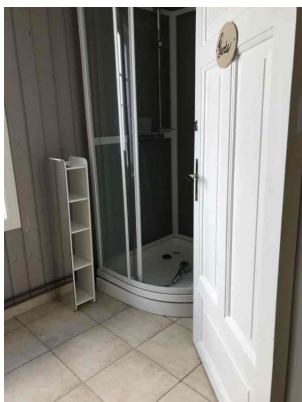
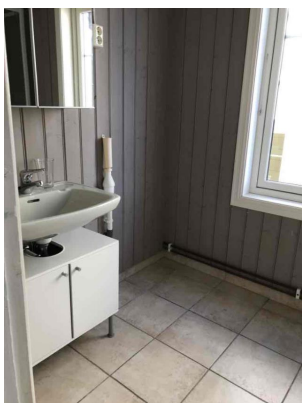
Badet er oppført etter byggeforskrifter fra før 1997 og det foreligger ingen dokumentasjon.

Tilstandsgraden er satt i henhold til NS 3600s krav om at våtrom laget før 1997, skal gis tilstandsgrad 3.

- Våtrommet må oppgraderes for å tåle normal bruk etter dagens krav.

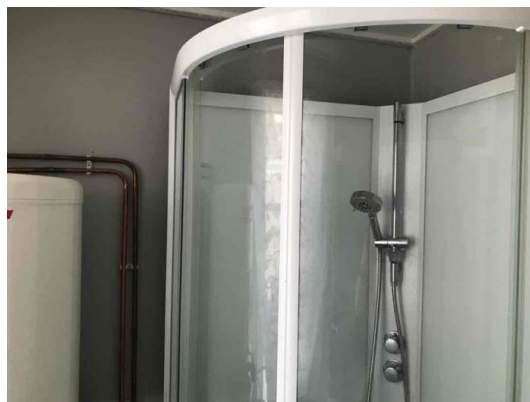
Badet er oppført etter byggeforskrifter fra før 1997 og det foreligger ingen dokumentasjon.

Tilstandsgraden er satt i henhold til NS 3600s krav om at våtrom laget før 1997, skal gis tilstandsgrad 3.

- Våtrommet må oppgraderes for å tåle normal bruk etter dagens krav.

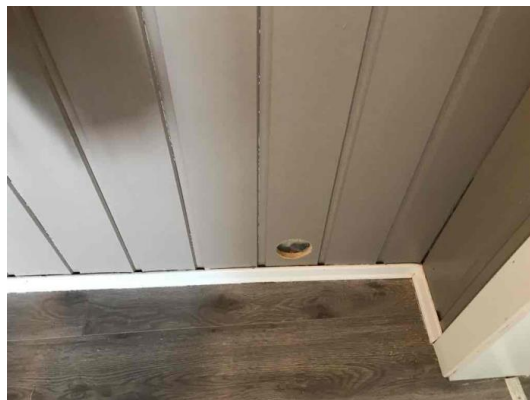
Hulltaking er foretatt, uten å påvise unormale forhold i forhold til fukt.

Det er benyttet plast/fuktsperre i innvendig vegg. Normalt skal det ikke benyttes plast i innvendige vegger.

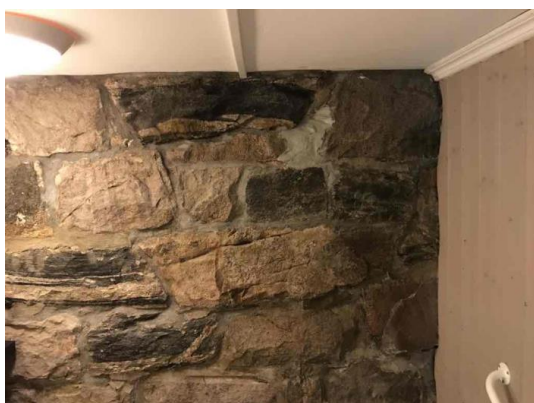
Rommet har panel/tømmer og naturstein på vegger og malt innvendig tak.

- Det er uegnede materialer i våtsoner

- Uegnete materialer må fuktbeskyttes/utskiftes.

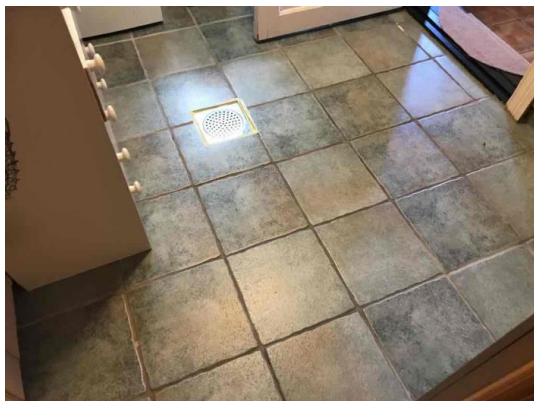
Det er flislagt gulv og varmekabler.

- Det er påvist avvik i fallforhold til sluk i forhold til krav i forskrift på byggetidspunktet.
- Det er påvist at høydeforskjell fra topp slukrist til gulv/synlig topp membran ved dørterskel er mindre enn 25 mm.

- Våtrommet fungerer med dette avviket.

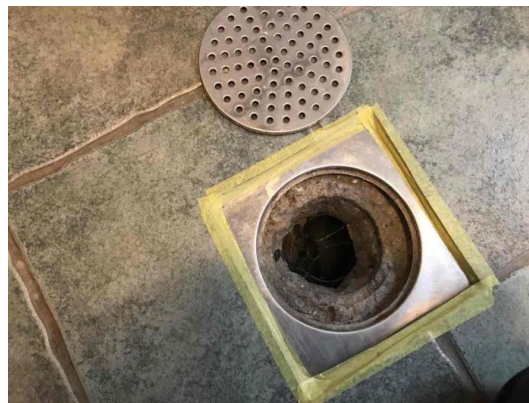
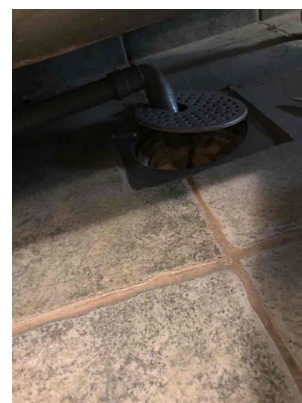
Det er plastsluk og ukjent membranløsning.

- Over halvparten av forventet brukstid er oppbrukt på slukløsningen.
- Mer enn halvparten av forventet brukstid er oppbrukt på membranløsningen

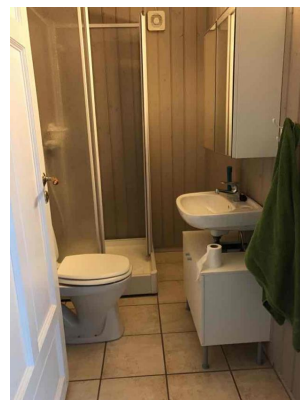
Badet er oppført etter byggeforskrifter fra før 1997 og det foreligger ingen dokumentasjon.

Tilstandsgraden er satt i henhold til NS 3600s krav om at våtrom laget før 1997, skal gis tilstandsgrad 3.

- Våtrommet må oppgraderes for å tåle normal bruk etter dagens krav.

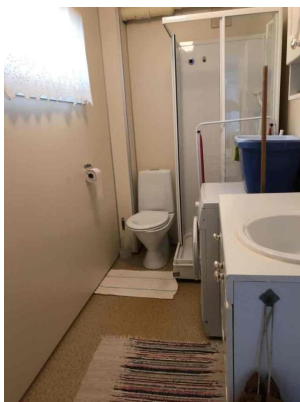
Badet er oppført etter byggeforskrifter fra før 1997 og det foreligger ingen dokumentasjon.

Tilstandsgraden er satt i henhold til NS 3600s krav om at våtrom laget før 1997, skal gis tilstandsgrad 3.

- Våtrommet må oppgraderes for å tåle normal bruk etter dagens krav.

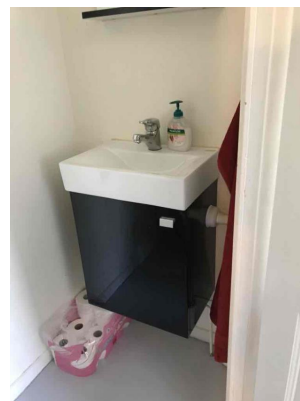
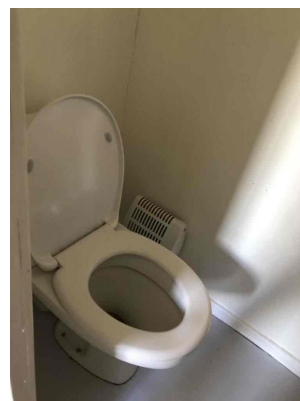
Det er separat wc med servant.

- Toalettrom har kun naturlig avtrekk fra rommet, NS 3600 krever mekanisk avtrekk for å kunne gi TG 0/1.

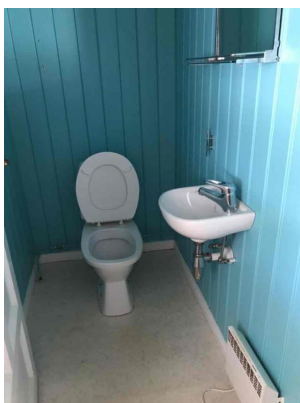
- Toalettrom har ingen ventilering fra rommet, NS 3600 krever mekanisk avtrekk for å kunne gi TG 0/1.

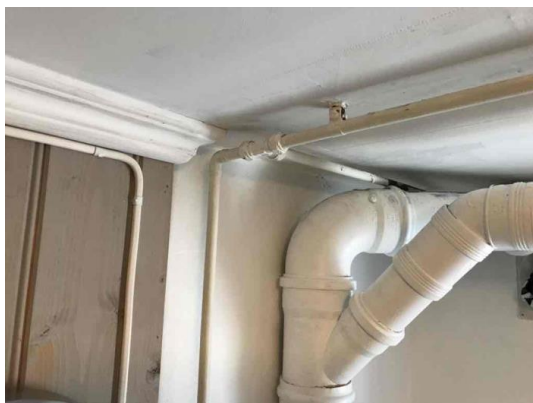
Vannrør av kobber.

- Mer enn halvparten av forventet brukstid er oppbrukt på innvendige vannledninger.

- Ifm. oppgradering av våtrom vil det være naturlig med utskiftning av rør.
- Det er ikke behov for utbedringstiltak siden anlegget fungerer i dag, men ut ifra alder kan skader plutselig oppstå på eldre anlegg.

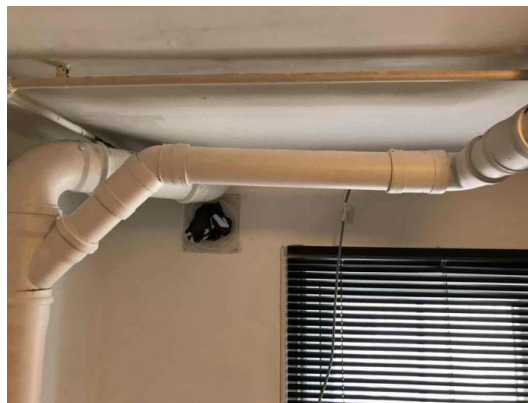
Avløpsrør av plast.

- Mer enn halvparten av forventet brukstid er oppbrukt på innvendige avløpsledninger.

- Ifm. oppgradering av våtrom vil det være naturlig med utskiftning av rør.
- Det er ikke behov for utbedringstiltak siden anlegget fungerer i dag, men ut ifra alder kan skader plutselig oppstå på eldre anlegg.

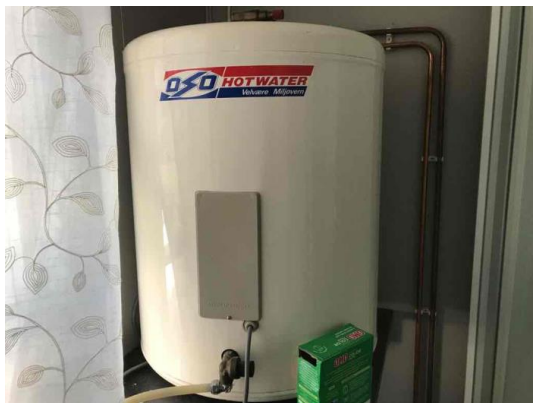
Varmtvannstanken er på ca 120 liter.

**Alder:** 1994

- Det er ikke behov for utbedringstiltak siden tanken fungerer i dag, men ut ifra alder kan skader plutselig oppstå på eldre tanker.

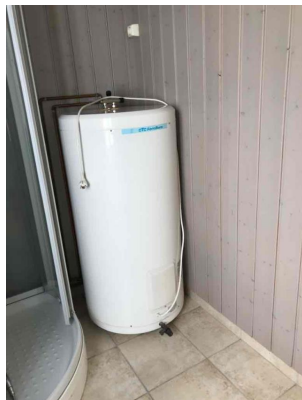
Varmtvannstanken er på ca 200 liter.

**Alder:** 2001

- Det er ikke behov for utbedringstiltak siden tanken fungerer i dag, men ut ifra alder kan skader plutselig oppstå på eldre tanker.
- Andre tiltak:

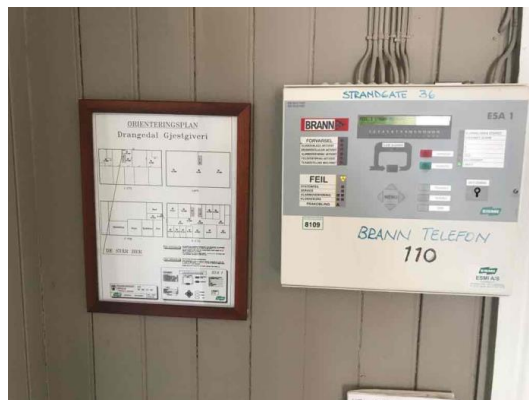
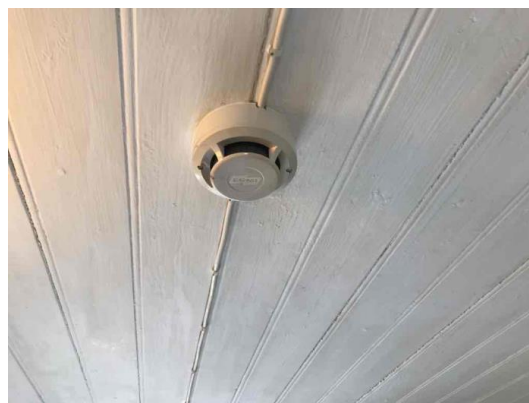
Eier opplyste at det var mangler vedrørende branntekniske forhold. Hva dette består i er ikke videre undersøkt.

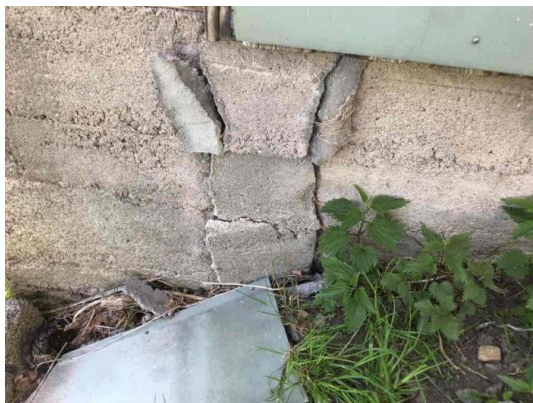
Det er ukjent byggegrunn.

- Det er registrert symptomer på setninger i grunnen i form av sprekker i grunnmur.

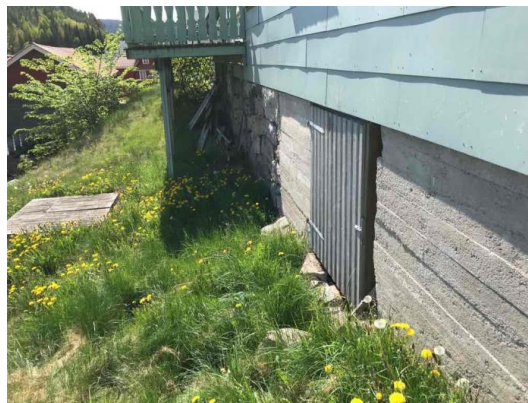
Det er grunnmur av naturstein og betong.

- Grunnmuren har sprekkdannelser.

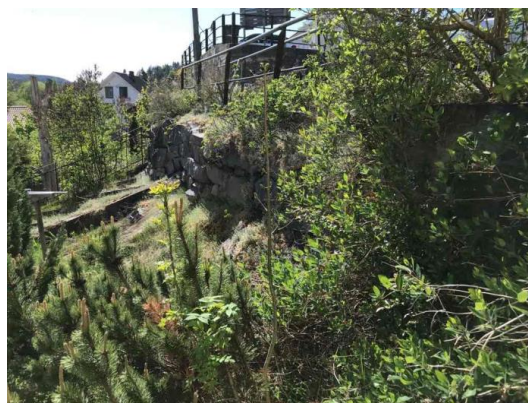
## Forstøtningsmur - 2

- Det mangler rekkverk/annen sikring på forstøtningsmuren(e) ut ifra dagens krav.
- Det er påvist mindre sprekker og/eller skjevheter i muren.

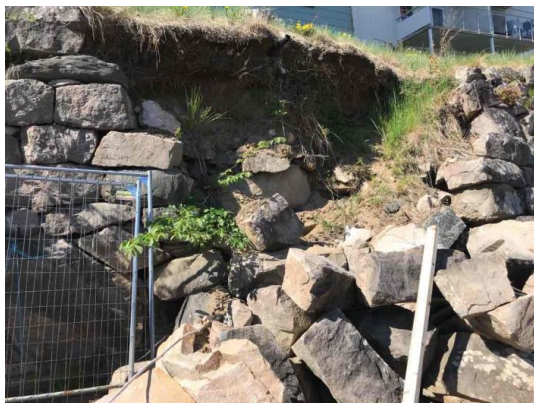
Forstøtningsmurer er av naturstein.

- Det mangler rekkverk/annen sikring på forstøtningsmuren(e) ut ifra dagens krav.
- Det er påvist større sprekker og/eller skjevheter i muren.
