# Tilstandsrapport

📍 Strandgata 36, 3750 DRANGEDAL

# gnr. 32, bnr. 211

Befaringsdato: 12.06.2023

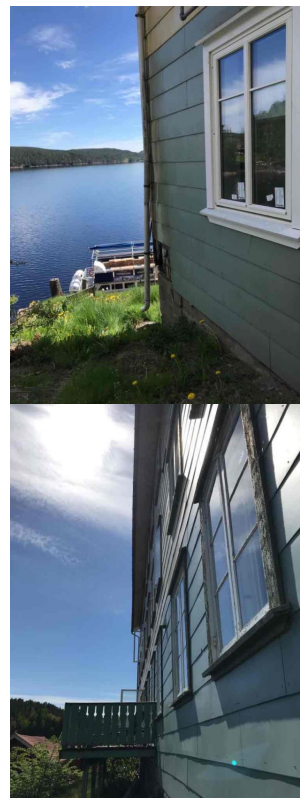
Takrenner og nedløp av sink samt plastbelagt stål.

- Det er ikke tilfredsstillende bortledning av vann fra taknedløp ved grunnmur.
- Mer enn halvparten av forventet brukstid er oppbrukt på renner/nedløp/beslag.

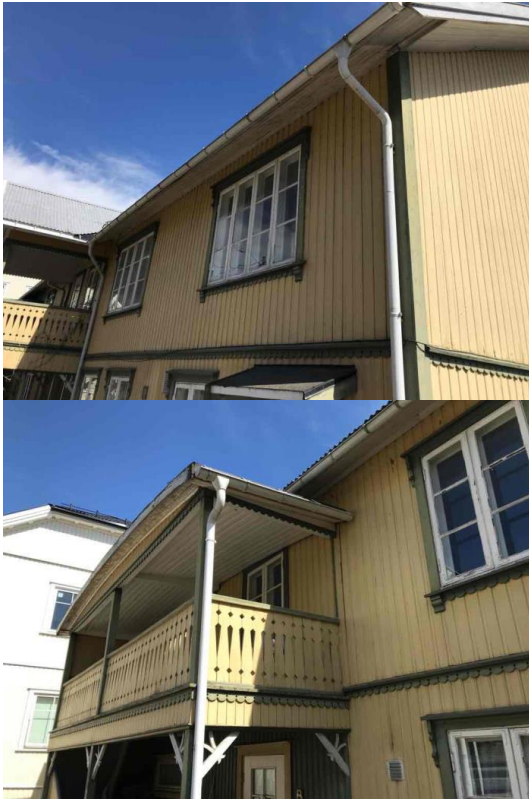
Takrenner og nedløp av plastbelagt stål.

- Det mangler snøfangere på hele eller deler av taket, men det var ikke krav om dette på byggemeldingstidspunktet.

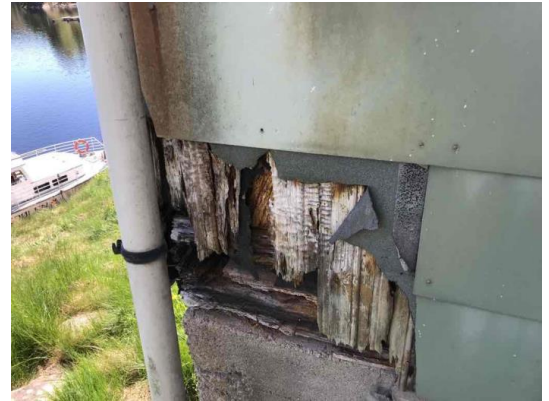
Yttervegger av bindingsverk med eternittplater.

- Det er påvist råteskader i veggkonstruksjonen.
- Det er påvist fuktskader i veggkonstruksjonen.
- Det er avvik:

- Råteskadede konstruksjoner må skiftes ut.
- Fuktskadede konstruksjoner må skiftes ut, og årsak til skadene utbedres.

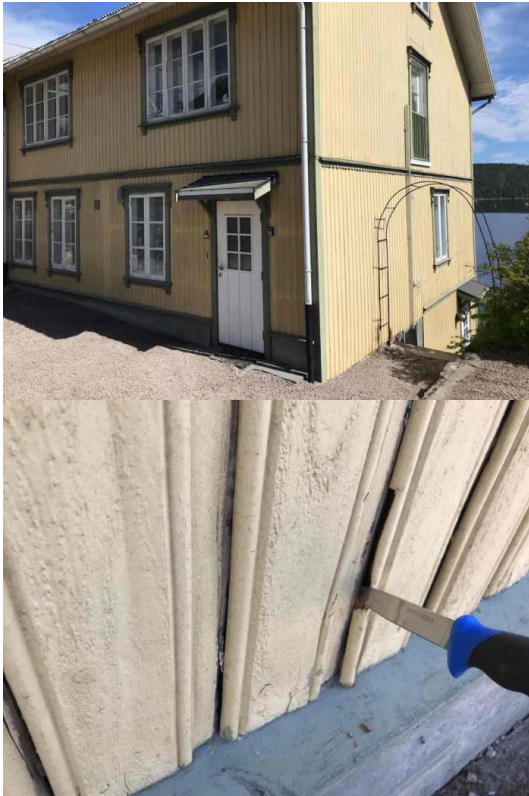
Yttervegger i trekonstruksjon med trekledning.

- Det er ingen eller liten lufting i nedre kant av kledning mot grunnmur.
- Det er påvist spredte råteskader i bordkledningen.

- Lokal utbedring må utføres.
- Råteskadet trekledning må skiftes ut.

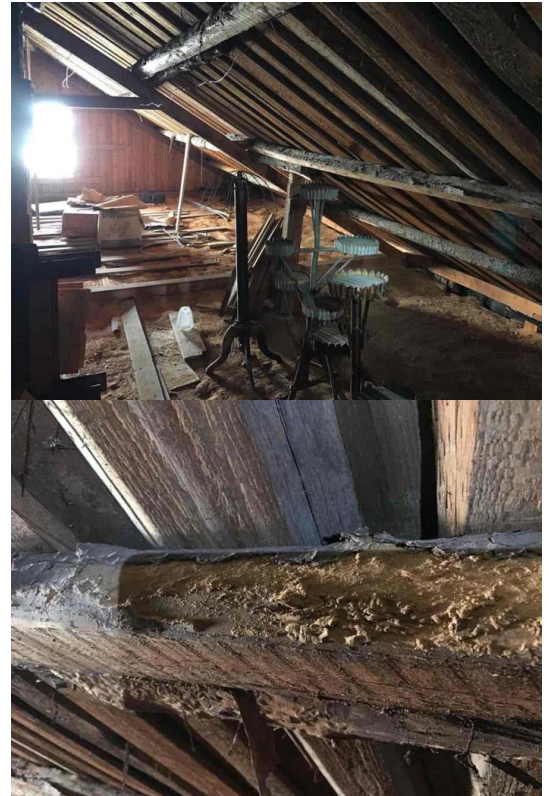
Det er saltak i trekonstruksjon.

- Det er begrenset/dårlig ventilering av takkonstruksjonen.
- Yttertaket har nedbøying.

Det er funnet spor etter treskadeinsekter, antatt blåbukk. Dette er en bille som lever av laget som er mellom barken og veden. Blåbukk kan ikke skade huset, og det er ikke nødvendig å foreta seg noe.

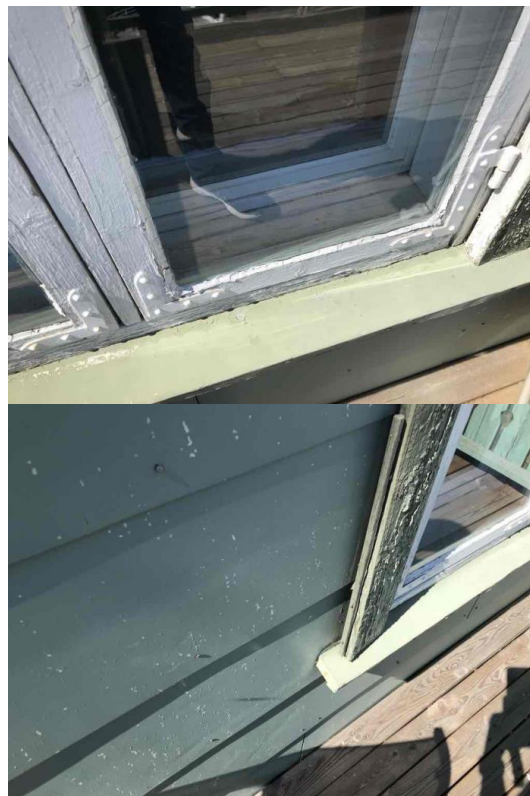
Det er vinduer med enkle glass, dels med varevinduer.

- Det er påvist at enkelte vinduer er vanskelig å åpne/lukke.
- Det er påvist avvik rundt innsettsdetaljer.
- Karmene i vinduer er værslitte utvendig og det er sprekker i trevirket.
- Det er avvik:

Det er stedvis store avvik i utvendig belisning og vannbrett.

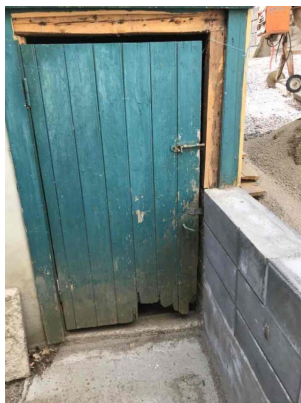
Kjellerdør av tre.

- Det er påvist dør(er) med fukt/råteskader.

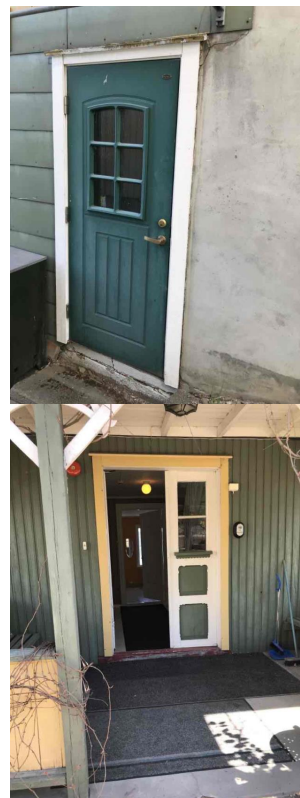
Det er tredører med varierende alder og slitasjegrad.

- Det er påvist utetthet/åpning mellom dørblad og dørkarm. Dvs. at kald trekk kan oppstå.

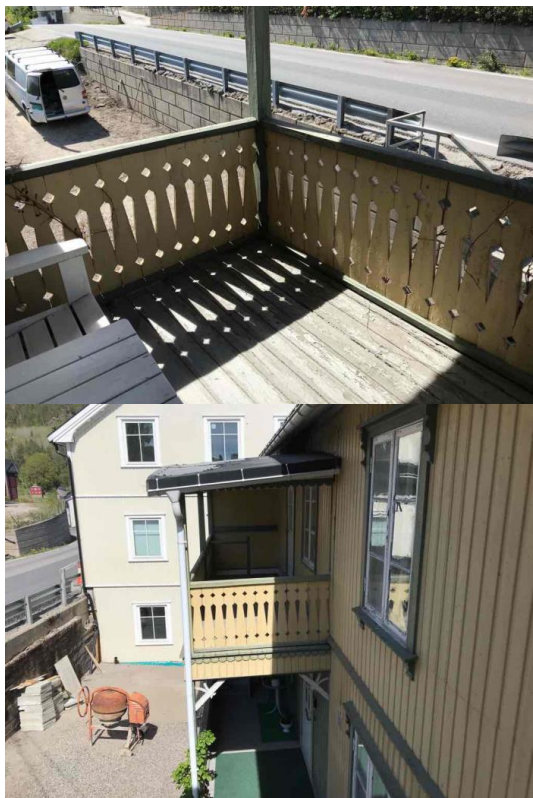
Det er balkonger i trekonstruksjon.

- Rekkverket er for lavt i forhold til dagens krav til rekkverkshøyder.
- Konstruksjonene har skjevheter.

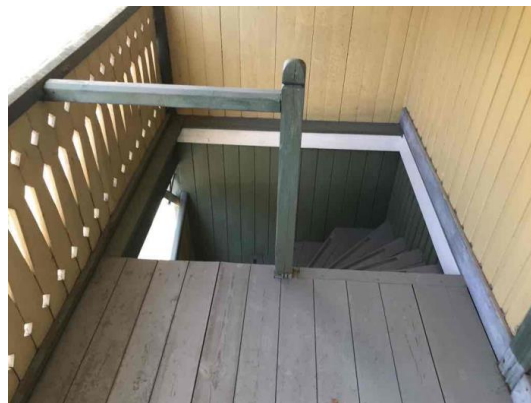
Det er utvendig trapp av tre.

- Rekkverkshøyder er under dagens forskriftskrav til rekkverk i trapper.
- Rekkverk er ikke barnesikkert i henhold til dagens krav for avstand mellom spiler.
- Det er ikke montert rekkverk.

- Det er ikke krav om utbedring av rekkverkshøyder opp til dagens krav.
- Det er ikke krav om utbedring av åpninger i rekkverk til dagens forskriftskrav.
- Rekkverk må monteres for å lukke avviket.

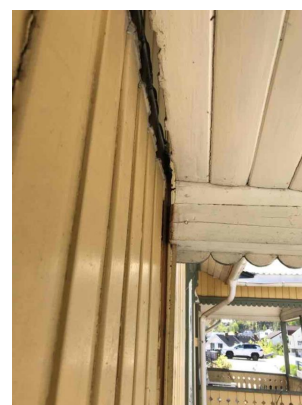
Tak over balkonger i trekonstruksjon.

- Det er avvik:

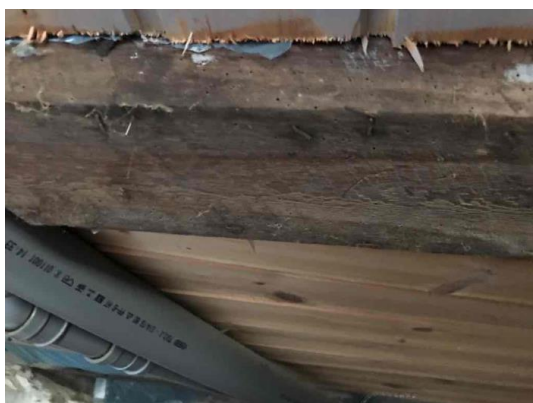
Etasjeskillere er trebjelkelag.

- Målt høydeforskjell på over 30 mm gjennom hele rommet. Tilstandsgrad 3 gis med bakgrunn i standardens krav til godkjente måleavvik.

- Det er registrert symptom på aktivitet fra skadedyr

Det ble funnet flyvehull etter treskadeinsekter (sannsynligvis stripet borebille) i gulvbjelkene i kjelleren. Det vites ikke om det er et aktivt eller et gammelt angrep. Angrepet bør holdes under oppsikt.

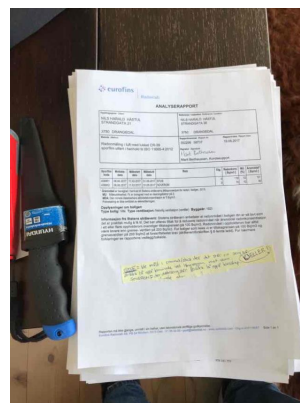
Det er fremvist analyserapport som viser verdi på 121Bq i soverom i underetasjen. Tiltaksgrensen er 100 Bq. I et annet rom i samme etasjen er det registrert verdi under 100 Bq.

- Dokumentasjon av radonmålinger viser verdier over anbefalte grenseverdier.

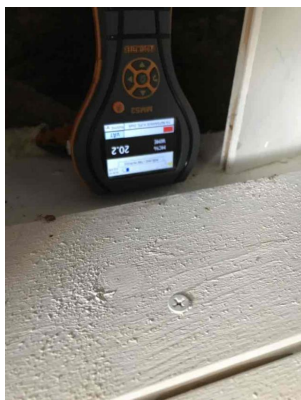
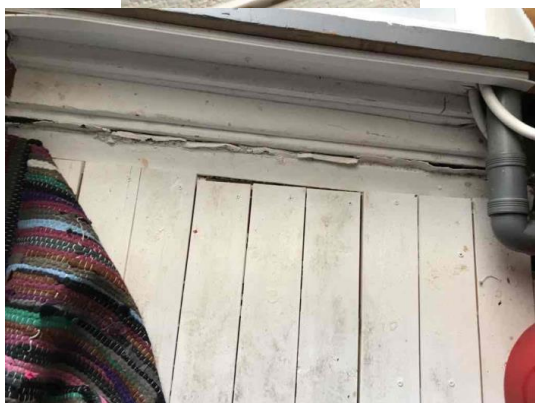
Gulvet er av betong. Veggene har plater. Hulltaking er ikke foretatt. Rommet har en konstruksjon som gjør hulltaking unødvendig.

- Det er påvist skader i oppforet tregulv i underetg/kjeller, og det er derfor ikke foretatt hulltaking.

Det er målt fukt oppforede gulv i kjeller/ bod på over 20 %. I boden i underetasjen er det svikt og skjevheter i gulvet. Det er påregnelig at det kan være råte i treverk under gulvet/ tilfarere.

- Påviste skader må utbedres.

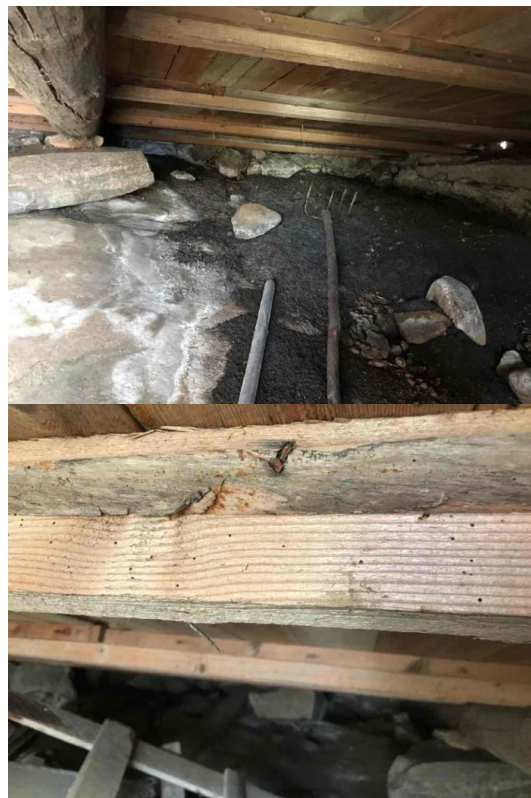
Bygningen har krypkjeller under trebjelkelag og stubbegulv.

- Det er stedvis registrert noe høyt fuktnivå i trekonstruksjoner i krypkjeller.
- Det er registrert skader etter aktivitet av skadedyr
- Det er ingen ventilering av krypkjeller.
- Det er begrenset inspeksjonsmulighet i krypkjeller, vurdering basert på inspeksjon fra lukeområde.

Det ble funnet flyvehull etter treskadeinsekter (antatt stripet borebiller) Det vites ikke om det er et aktivt angrep. Generelt anses krypkjeller som en risikokonstruksjon pga. høy skadefrekvens.

- Overvåk konstruksjonen jevnlig. Avviket kan medføre behov for tiltak, men bør observeres over tid.
- Bedre ventilering må etableres.
- Ut ifra visuelle observasjoner fra lukeområdet, gir det grunnlag for å forsøke å foreta grundigere undersøkelser i de mindre tilgjengelige områdene. Det kan ikke utelukkes skader i disse områdene.

Montering av krypromsventilasjon vil senke fuktnivået i krypkjelleren og dermed redusere mulighetene for aktivitet fra borebiller.

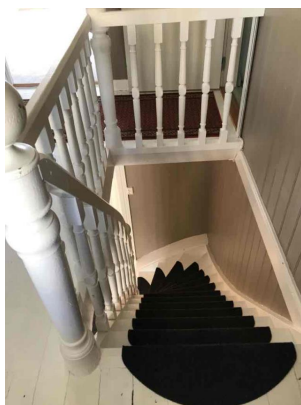
Boligen har malt hovedtrapp.

- Rekkverkshøyder er under dagens forskriftskrav til rekkverk i trapper.
- Åpninger i rekkverk er større enn dagens forskriftskrav til rekkverk i trapper
- Det mangler håndløper på vegg i trappeløpet.

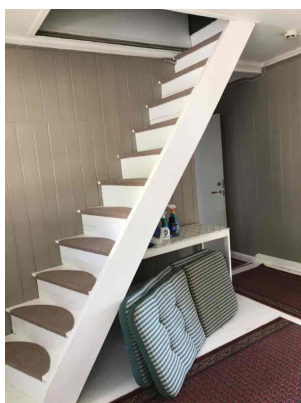
Loftstrapp av tre.

- Rekkverk må monteres for å lukke avviket.

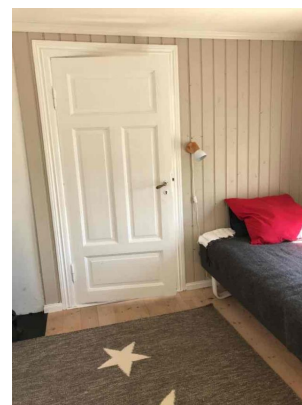
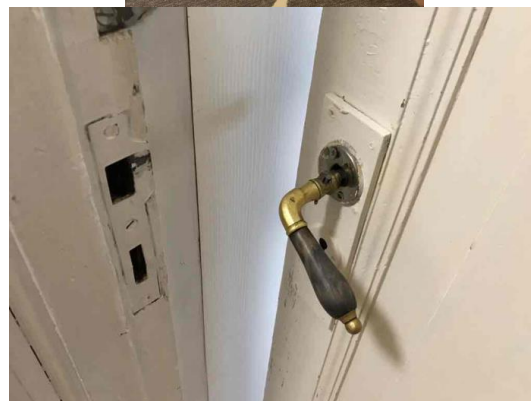
Innvendig har boligen malte fyllingsdører.

- Det er påvist avvik som tilsier det bør foretas tiltak på enkelte dører.
- Det er løse vridere på noen dører.  
Noen dører er vanskelige å åpne/lukke.

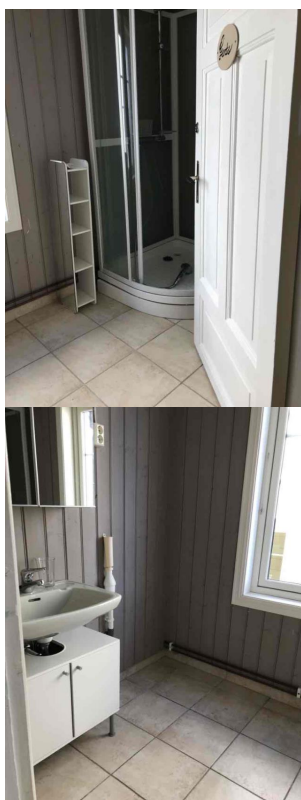
Badet er oppført etter byggeforskrifter fra før 1997 og det foreligger ingen dokumentasjon.

Tilstandsgraden er satt i henhold til NS 3600s krav om at våtrom laget før 1997, skal gis tilstandsgrad 3.

- Våtrommet må oppgraderes for å tåle normal bruk etter dagens krav.
- Selv om forventet levetid er overskredet, fungerer rommet med dagens bruk.

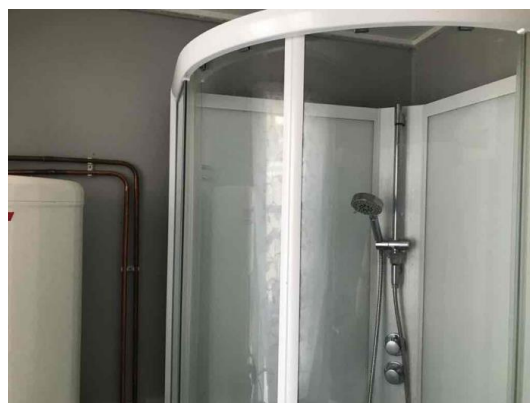
Badet er oppført etter byggeforskrifter fra før 1997 og det foreligger ingen dokumentasjon.

Tilstandsgraden er satt i henhold til NS 3600s krav om at våtrom laget før 1997, skal gis tilstandsgrad 3.

- Våtrommet må oppgraderes for å tåle normal bruk etter dagens krav.
- Selv om forventet levetid er overskredet, fungerer rommet med dagens bruk.

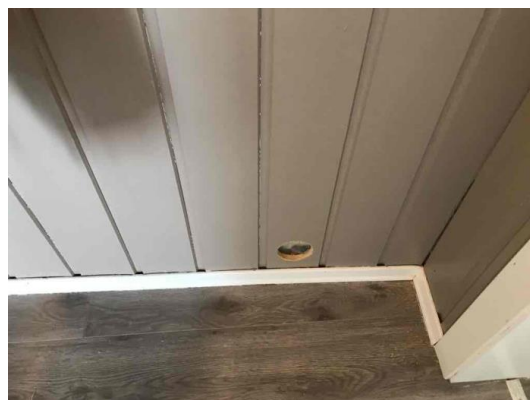
Hulltaking er foretatt, uten å påvise unormale forhold i forhold til fukt.

- Det er påvist andre avvik:

Det er benyttet plast/fuktsperre i innvendig vegg. Normalt skal det ikke benyttes plast i innvendige vegger.

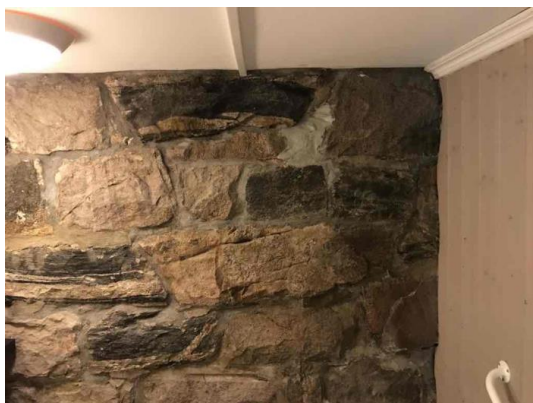
Rommet har panel/tømmer og naturstein på vegger og malt innvendig tak.

- Det er uegnede materialer i våtsoner

- Uegnete materialer må fuktbeskyttes/utskiftes.

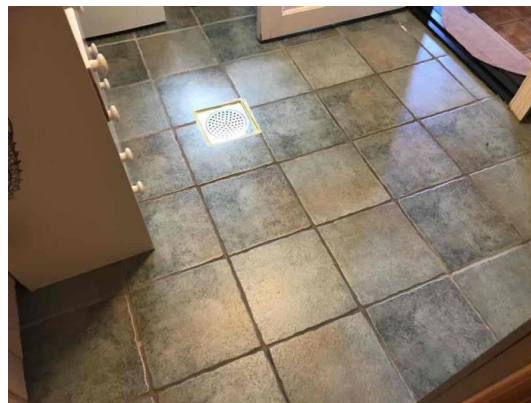
Det er flislagt gulv og varmekabler.

- Det er påvist at høydeforskjell fra topp slukrist til gulv/synlig topp membran ved dørterskel er mindre enn 25 mm.
- Det er påvist avvik i fallforhold til sluk i forhold til krav i forskrift på byggetidspunktet.

- Våtrommet fungerer med dette avviket.

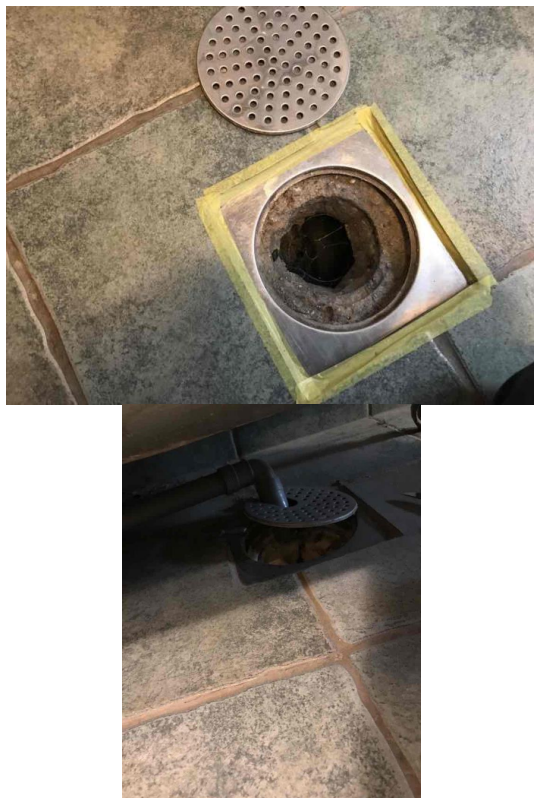
Det er plastsluk og ukjent membranløsning.

- Over halvparten av forventet brukstid er oppbrukt på slukløsningen.
- Mer enn halvparten av forventet brukstid er oppbrukt på membranløsningen

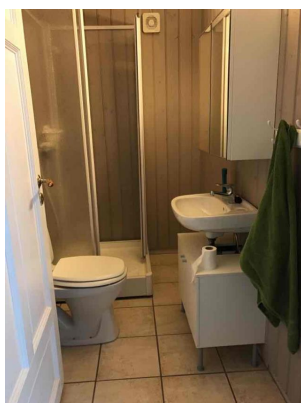
Badet er oppført etter byggeforskrifter fra før 1997 og det foreligger ingen dokumentasjon.

Tilstandsgraden er satt i henhold til NS 3600s krav om at våtrom laget før 1997, skal gis tilstandsgrad 3.

- Våtrommet må oppgraderes for å tåle normal bruk etter dagens krav.

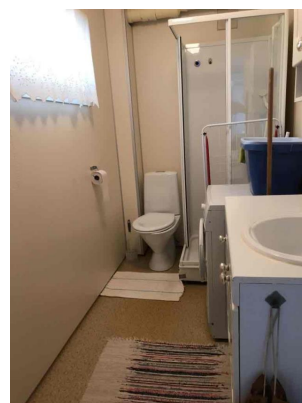
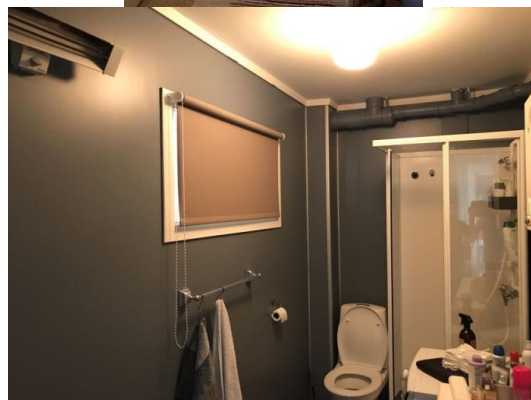
Badet er oppført etter byggeforskrifter fra før 1997 og det foreligger ingen dokumentasjon.

Tilstandsgraden er satt i henhold til NS 3600s krav om at våtrom laget før 1997, skal gis tilstandsgrad 3.

- Våtrommet må oppgraderes for å tåle normal bruk etter dagens krav.

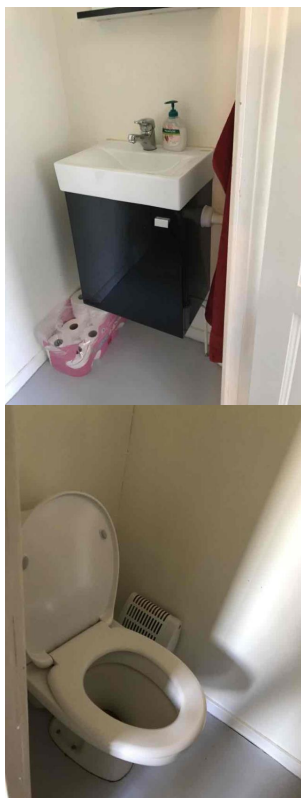
Det er separat wc med servant.

- Toalettrom har kun naturlig avtrekk fra rommet, NS 3600 krever mekanisk avtrekk for å kunne gi TG 0/1.

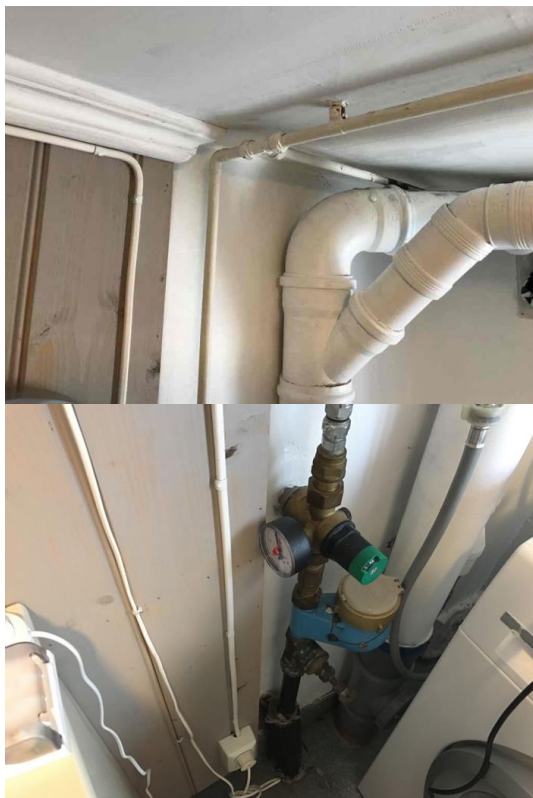
Vannrør av kobber.

- Mer enn halvparten av forventet brukstid er oppbrukt på innvendige vannledninger.

- Det er ikke behov for utbedringstiltak siden anlegget fungerer i dag, men ut ifra alder kan skader plutselig oppstå på eldre anlegg.
- Ifm. oppgradering av våtrom vil det være naturlig med utskiftning av rør.

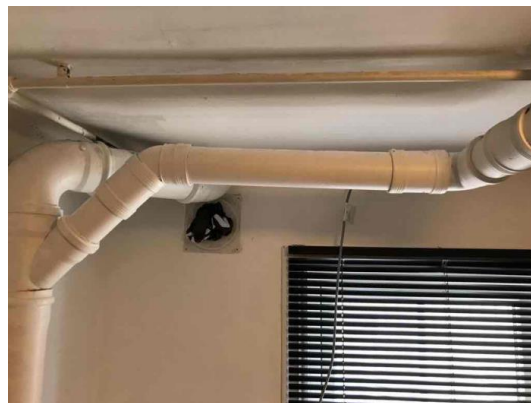
Avløpsrør av plast.

- Mer enn halvparten av forventet brukstid er oppbrukt på innvendige avløpsledninger.

- Det er ikke behov for utbedringstiltak siden anlegget fungerer i dag, men ut ifra alder kan skader plutselig oppstå på eldre anlegg.
- Ifm. oppgradering av våtrom vil det være naturlig med utskiftning av rør.

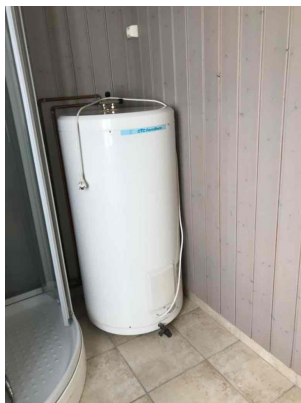
Varmtvannstanken er på ca 200 liter.

- Det er ikke behov for utbedringstiltak siden tanken fungerer i dag, men ut ifra alder kan skader plutselig oppstå på eldre tanker.
- Andre tiltak:

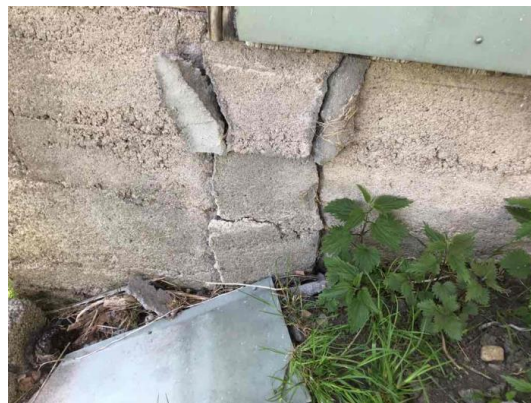
Det er ukjent byggegrunn.

- Det er registrert symptomer på setninger i grunnen i form av sprekker i grunnmur.

- Påviste skader må utbedres.

Riss og sprekker utbedres med murpuss.

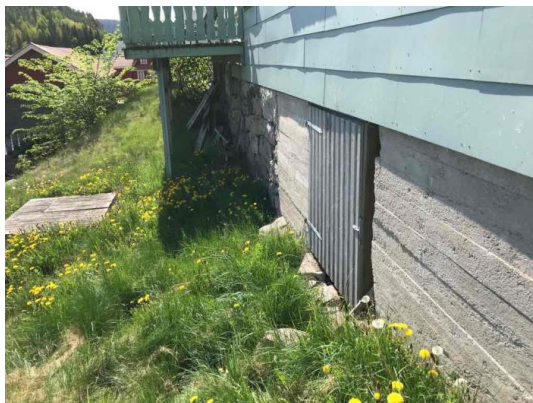
Det er grunnmur av naturstein og betong.

- Grunnmuren har sprekkdannelser.

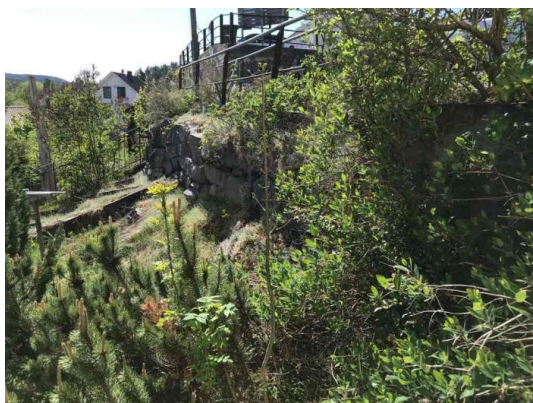
Forstøtningsmur er av naturstein.

- Det er påvist mindre sprekker og/eller skjevheter i muren.
- Det mangler rekkverk/annen sikring på forstøtningsmuren(e) ut ifra dagens krav.
