Tilstandsrapport

📍 Ragnhild Schibbyes vei 21, 0968 OSLO

Befaringsdato: 03.03.2025

Autorisert foretak: Larsens Takst Service AS

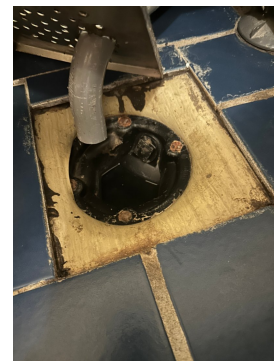
Badet fremstår med eldre konstruksjoner, ut i fra alder blir badet kategorisert til TG3.
Badet fremstår med fliser på gulv, og malte vegg/takflater.
Rørapplegg med: origanalt sluk i plast, og skjulte vannrør.
Innredning og garnityr med dusj i badekar, servant med underskap, speil med lys, opplegg for vaskemaskin og wc.

Tettesjikt i gulv består av belegg fra byggeår, det er observert glippe i belegget mot sluk.

- Våtrommet må oppgraderes for å tåle normal bruk etter dagens krav.
Bad som er bygget før byggeforskrift i 1997, settes med tilstandsgrad 3 etter dagens forskrift.
Uten dokumentasjon kan ikke takstmannen vurdere annet enn overflater og tilgjengelige installasjoner.

Det er observert større glippe i originalt belegg mot sluk.

Originalt sluk med originalt belegg

- Våtrommet må totalrenoveres. Alle forhold med tettesjikt, våtsone, sluk m.m. må dokumenteres.

Kostnadsestimat: 100 000 - 300 000

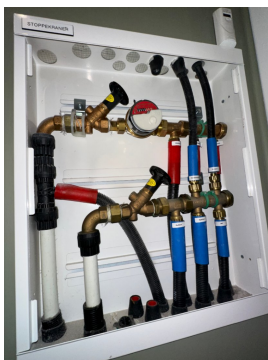
Røropplegg i boligen fremstår med: vanntilkobling med plast-rør, samleskap med rørkurser og stoppekran er plassert i entre. Stoppekraner er testet og fungerer som de skal.

Samleskap med rørkurser og stoppekraner

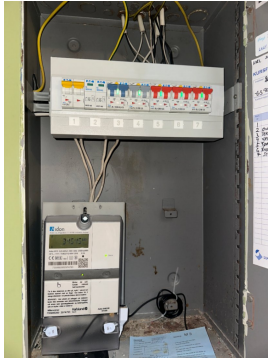
Sikringskap med automatsikringer.
