# Tilstandsrapport

Andelsleilighet

Bjørn Stallares vei 39, 0574 OSLO

Befaringsdato: 13.10.2024

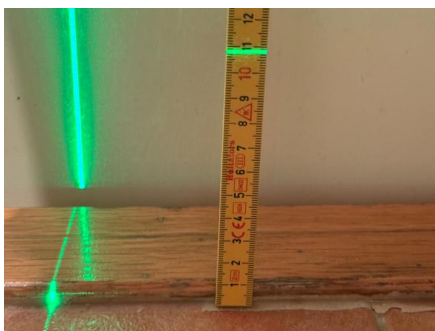
- Det er påvist at høydeforskjell fra topp slukrist til gulv/synlig topp membran ved dørterskel er mindre enn 25 mm.
- Det er påvist at noen fliser har bom (hulrom under).
- Det er påvist avvik på varmekilde.

Det ble målt ca. 22 mm fall fra overkant gulv ved terskel til topp slukrist. Nedfliset dusjsone. Ca. 4 mm fall fra overkant gulv ved terskel til overkant gulv ved dusjsone. I forskriften er det krav om at lekkasjevann skal ledes til sluk. Tilstrekkelig fall på badegulv skal være min. 25 mm fra overkant slukrist til overkant gulv v/terskel, 1:50 min. 80 cm ut fra sluk, eller fall mot sluk på hele gulvet minimum 1:100 (fallet må være jevnt fordelt i rommet). Dette er ikke tilstrekkelig ivaretatt, badet har tilnærmet flatt gulv utenfor dusjsone. Stedvis synlig slitasje og misfarging på flisfuger og silikonfuger. Varmekabler er defekte.

Fallforhold ca. 108 mm overkant gulv ved terskel

- Det må gjøres tiltak på varmekilde.
- Overflater må utbedres eller skiftes.

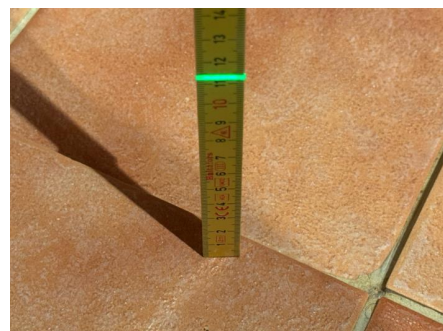
Fallforhold ca. 112 mm overkant gulv ved dusjsone

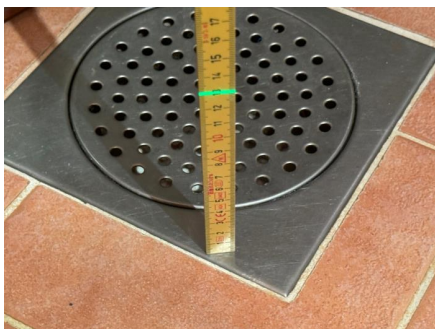
Fallforhold ca. 130 mm topp slukrist i dusjsone

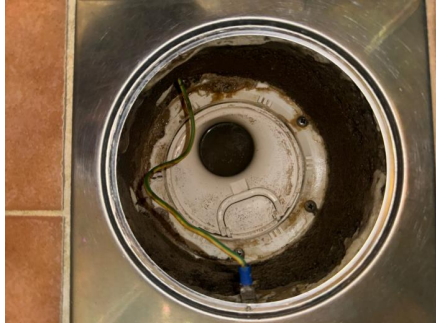
En må på sikt forvente generell oppgradering av våtrommets tettesjikt/membran for at våtrommet skal tåle en normal bruk etter dagens krav (tett våtsoe).

Plastsluk med klemring og synlig membran

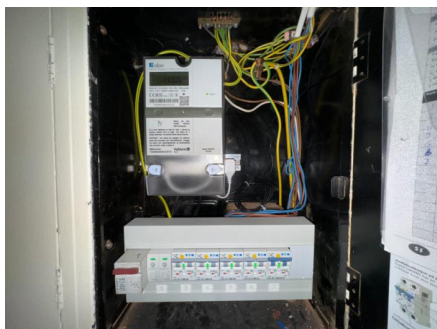
Sikringsskap

Det foreligger ingen eltilsynsrapport de siste 5 år. Det anbefales på generelt grunnlag gjennomgang av det elektriske anlegget ved overtakelse av eldre/brukt bolig. En eventuell kontroll må utføres av en autorisert el-takstmann eller en godkjent kontrollør. Som følger av manglende tilsyn i senere tid og manglende samsvarserklæring på deler av det elektriske anlegget som er montert etter år 1999, er TG2 satt iht. NS 3600.
