Tilstandsrapport

Andelsleilighet

Bjørn Stallares vei 39, 0574 OSLO

Rapportdato: 15.10.2024

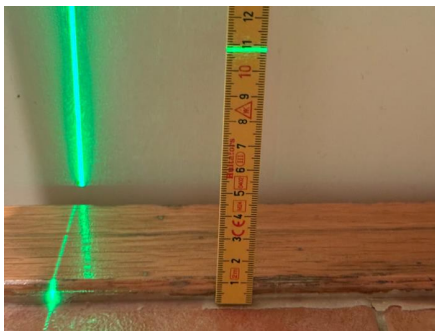
- Det er påvist at høydeforskjell fra topp slukrist til gulv/synlig topp membran ved dørterskel er mindre enn 25 mm.
- Det er påvist at noen fliser har bom (hulrom under).
- Det er påvist avvik på varmekilde.

Det ble målt ca. 22 mm fall fra overkant gulv ved terskel til topp slukrist. Nedfliset dusjsone. Ca. 4 mm fall fra overkant gulv ved terskel til overkant gulv ved dusjsone. I forskriften er det krav om at lekkasjevann skal ledes til sluk. Tilstrekkelig fall på badegulv skal være min. 25 mm fra overkant slukrist til overkant gulv v/terskel, 1:50 min. 80 cm ut fra sluk, eller fall mot sluk på hele gulvet minimum 1:100 (fallet må være jevnt fordelt i rommet). Dette er ikke tilstrekkelig ivarettatt, badet har tilnærmet flatt gulv utenfor dusjsone. Stedvis synlig slitasje og misfarging på flisfuger og silikonfuger. Varmekabler er defekte.

Fallforhold ca. 108 mm overkant gulv ved terskel

- Det må gjøres tiltak på varmekilde.
- Overflater må utbedres eller skiftes.

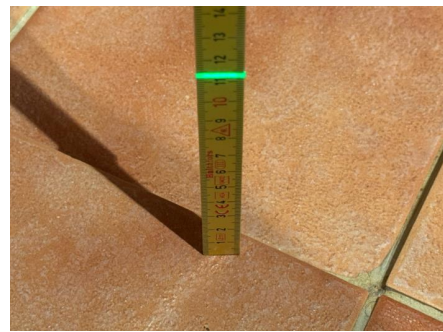
Fallforhold ca. 112 mm overkant gulv ved dusjsone

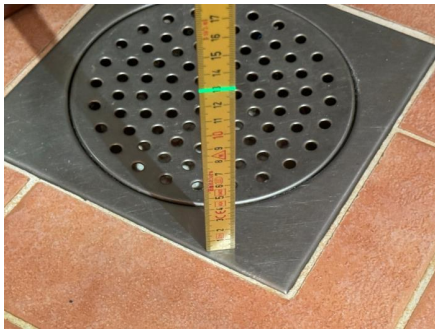
Fallforhold ca. 130 mm topp slukrist i dusjsone

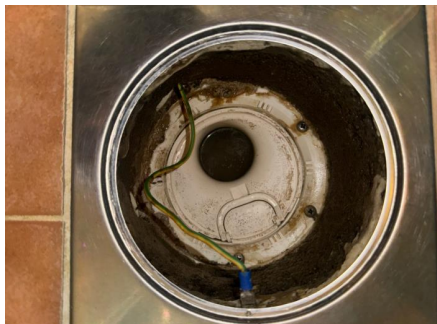
En må på sikt forvente generell oppgradering av våtrommets tettesjikt/membran for at våtrommet skal tåle en normal bruk etter dagens krav (tett våtso).

Plastsluk med klemring og synlig membran
