# Tilstandsrapport

Fritidsbolig

Grimsetveien 28, 1747 SKJEBERG

Befaringsdato: 31.01.2025

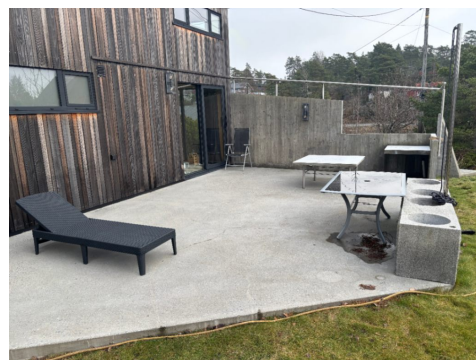
Viser støpt terrasse

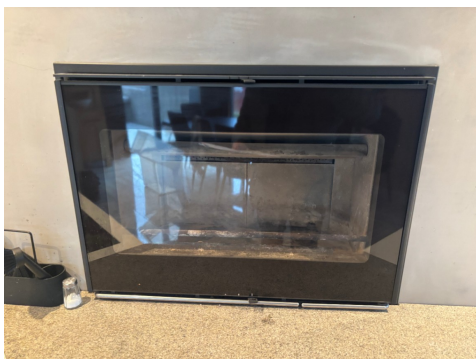
Viser peis.

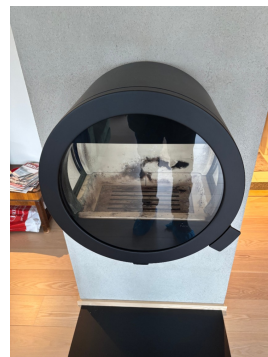
Viser peis.

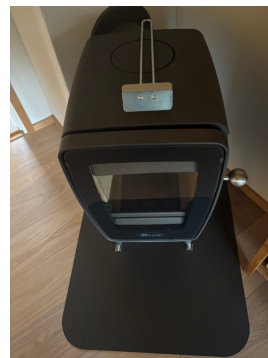
Viser peisovn.

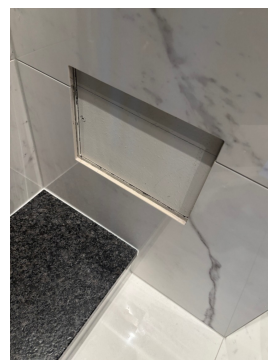
Viser feieluke.

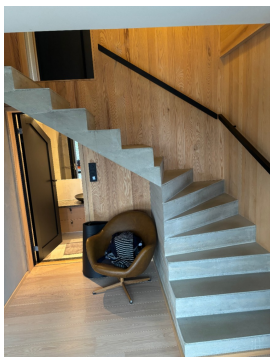
## ! TG 3 Innvendige trapper

Viser innvendig trapp.

- Rekkverk må monteres for å lukke avviket.

Kostnadsestimat: 10 000 - 50 000

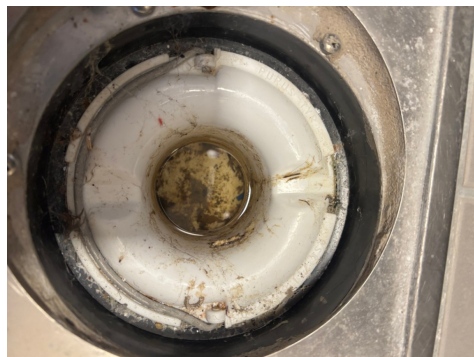
Viser sluk.

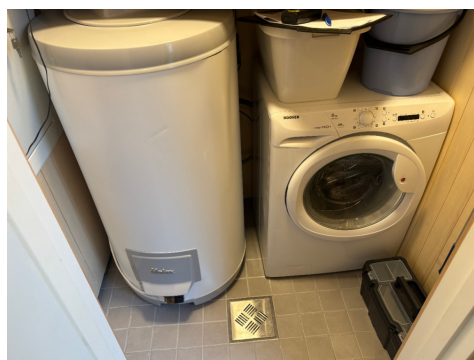
Viser vaskerom.

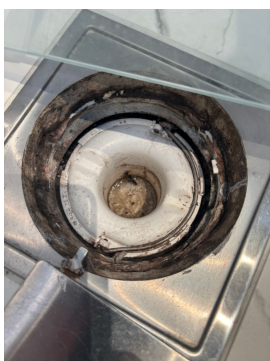
Viser sluk.

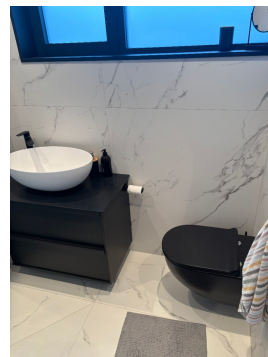
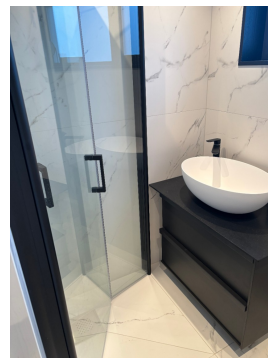
Viser bad.

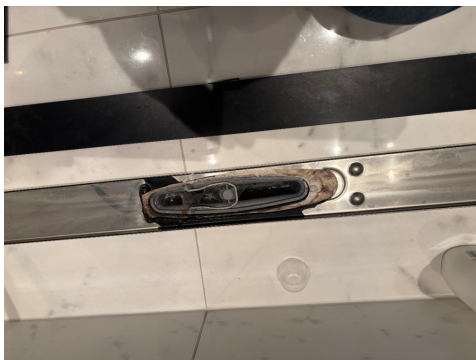
Viser sluk.

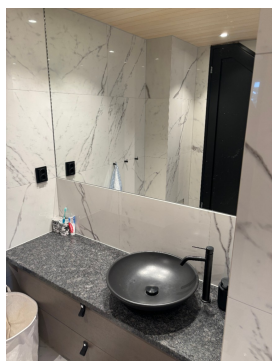
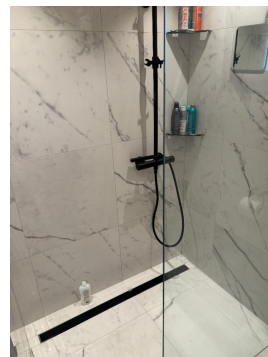
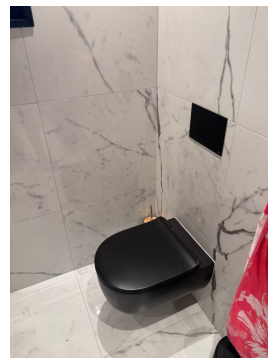
Viser bad.

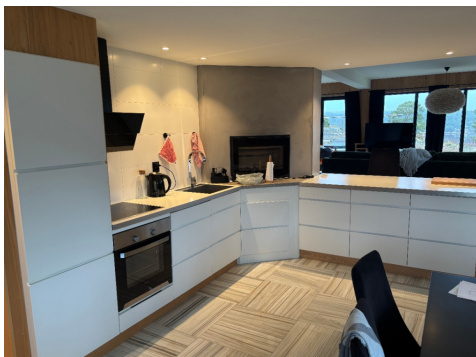
Viser kjøkken.

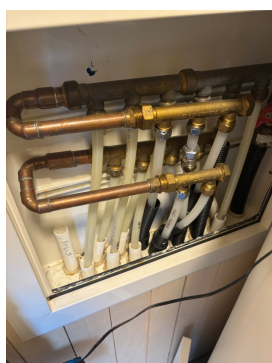
Viser rør-skap.

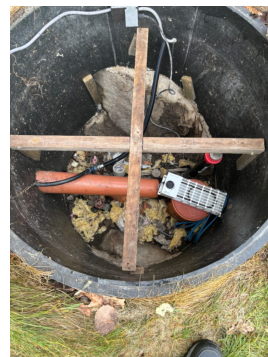
Viser utvendig kum med vann/avløp

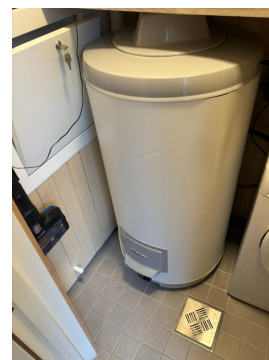
Viser bereder.

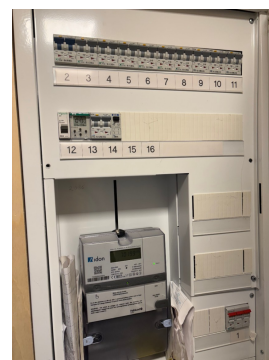
### ! TG 2 Elektrisk anlegg

Det anbefales utvidet kontroll pga alder på anlegget og en helhetlig vurdering da det ikke foreligger samsvarserklæringer.

Viser el-skap.

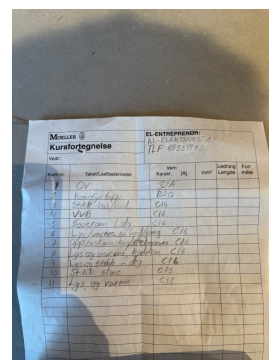
Viser kurs-oversikt

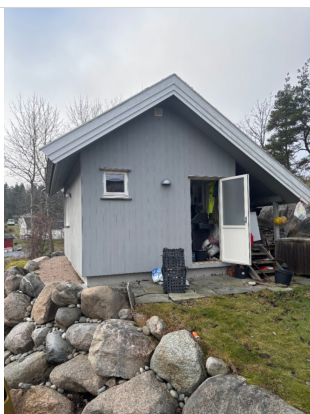
Bygget er oppført som egeninnsats av eier som er murer/fagmann. Bygget er i god stand og har en bra standard. Bygget har TG 1.

Viser anneks.
