Tilstandsrapport

Boligbygg med flere boenheter

Kollen 6, 1470 LØRENSKOG

Befaringsdato: 08.04.2026

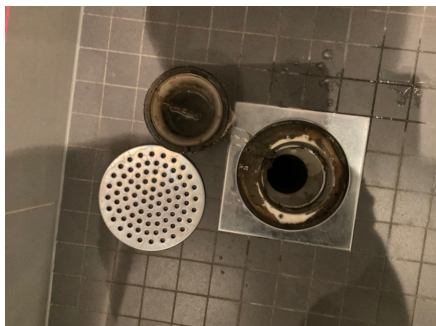
! TG 1 Sluk, membran og tettesjikt

Det er stålsluk og smøremembran med ukjent utførelse.

Grunnen til at jeg skriver smøremembran, men med ukjent utførelse er at klemringen ligger såpass høyt i gulvet og jeg ser det jeg mener må være filt i slukets klemring. Det er likevel ikke dokumentert at det er det som er benyttet, så jeg kan ikke konkludere.

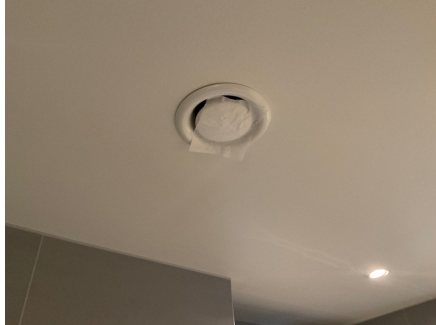
! TG 1 Ventilasjon

Avtrekk via ventil i himlingen, tilknyttet ventilasjonsanlegget. Spalte mellom dørblad og terskel for tilluft.

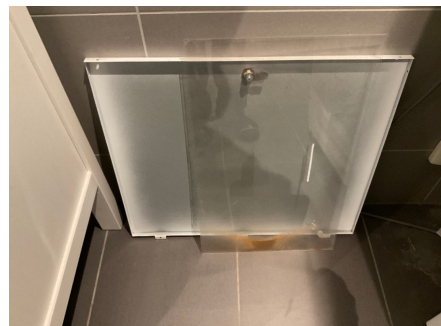
TE 2 Vannledninger

- Det er påvist andre avvik:
- Rørkursene på rør-i-rør systemet på vannledninger er ikke merket.

Det er registrert rustutfelling og i bunnen av fordelerskapet. Dette er symptomer som normalt oppstår ved lekkasje fra rør-i-rør-koblinger eller ved vedvarende fuktpåvirkning i skapet. Det var ikke tegn til vann i skapet på befaringsdagen, som kan indikere at forholdet stammer fra byggeår.

Fordelingsskap uten merking av kurser. Kurser skal merkes med lengde og hvor de leder vann.

- Rørkurser på rør-i-rør system bør merkes.
- Andre tiltak:

Forholdet bør meldes til utbygger for uttalelse og/eller ytterligere kontroll.

Ifølge den tekniske godkjenningen for produktet, må rørkursene merkes i fordeler skapet med lengde og hvor de leverer vann.

Ved eventuelt utbedringer, skifte eller annet vedlikeholdsarbeid på røranlegget, vil det bli unødvendig mye jobbe med søk når kursene ikke er merket med lengde og hvor de leder vann.
