# Ulvelavet 28

## 2485 RENDALEN

### Tilstandsrapport

### Eierskifte

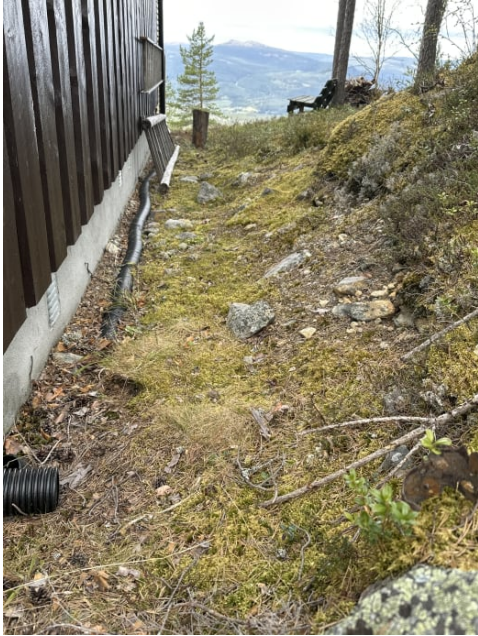
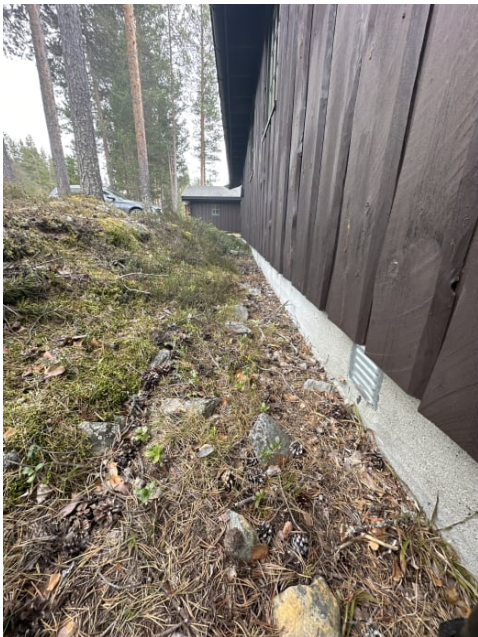
### 6.1 Drenering

Flatt terreng/ motfall rundt boligen fører til økt fuktbelastning på grunnmur.

Behov for terrengjusteringer.

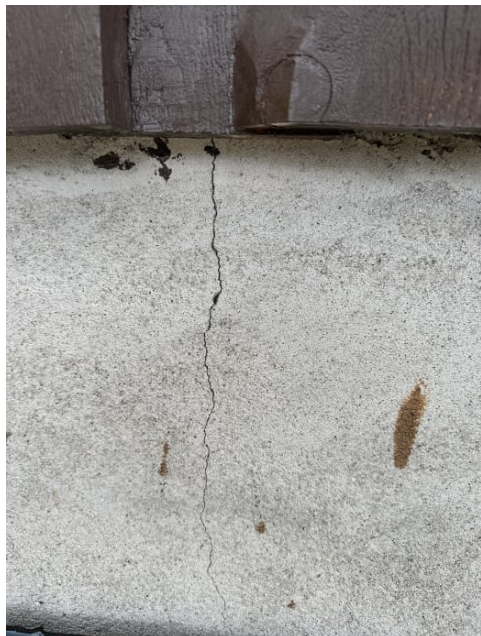
### 6.2 Grunnmur og fundament

På befaringsdagen ble det registrert mindre sprekker og avskalling av puss på grunnmur.

Utvendig over bakken er grunnmuren stedvis tildekt med konstruksjoner. Det er derfor ikke mulig å kontrollere grunnmur for sprekker eller skader.

Det anbefales å foreta en gjenpussing av sprekker i grunnmur, slik at forholdet kan observeres over tid, med tanke på om dette er under utvikling eller er stabilt.

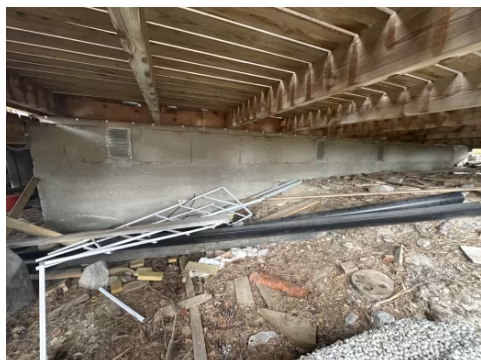
## 6.3 Kryp kjeller

Kryp kjeller under hele hytta. Det registreres lufteluker i ringmur. Kryp kjelleren har ingen adkomst. Det gjøres oppmerksom på at en kryp kjeller er en utsatt konstruksjon hvor det er små marginer før skader oppstår, og en inspeksjon er viktig for stadfesting av tilstand. Påvist enkelte lufteventiler i ringmur.

Adkomst til kryp kjelleren bør etableres slik at kontroll kan foretas.

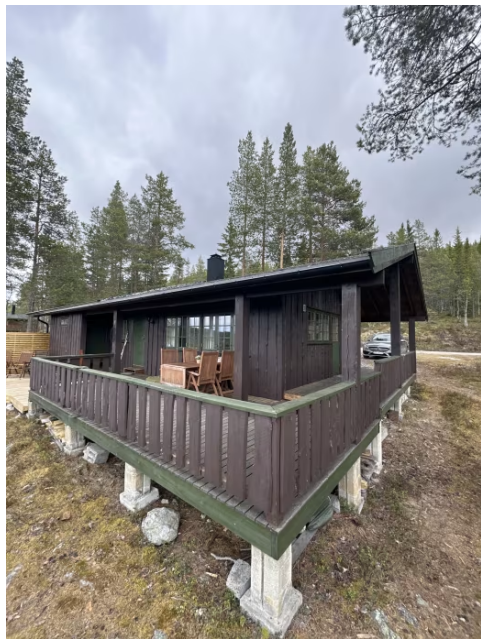
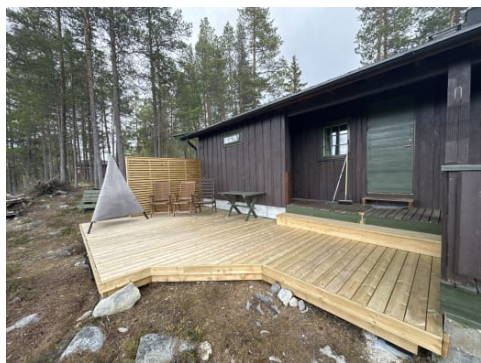
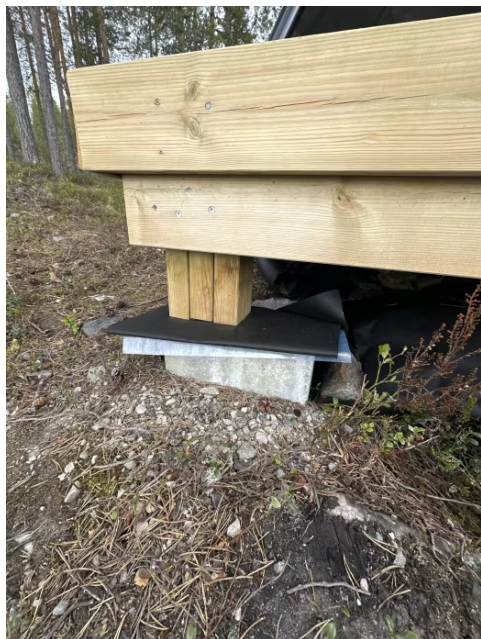
## 6.4 Balkong, terrasse, platting

Det registreres skjevheter i søyler og fundament. Det registreres skjevheter i konstruksjonen.

Rekkverket er for lavt i forhold til dagens krav til rekkverkshøyder. Rekkverk fremstår som noe løst.

Det registreres værslitt/oppsprukket trevirke.

| Utbedring av ovennevnte forhold må påregnes. | |

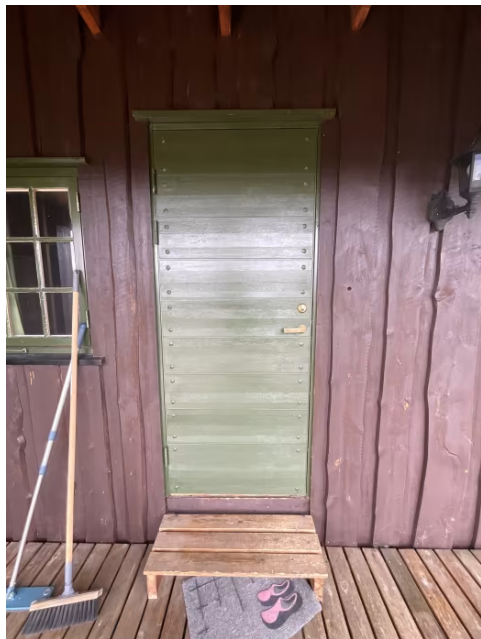
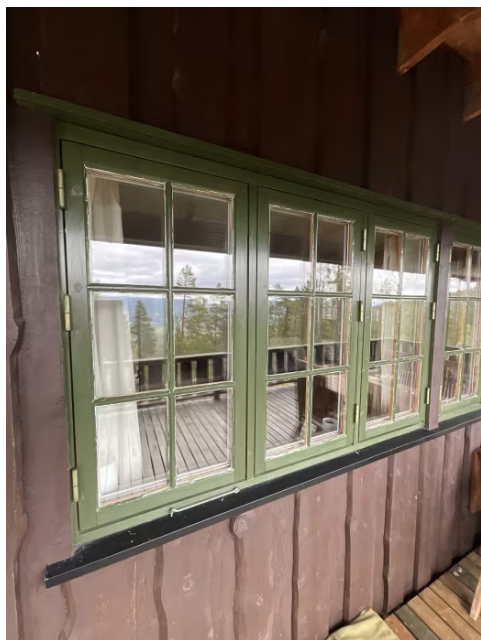
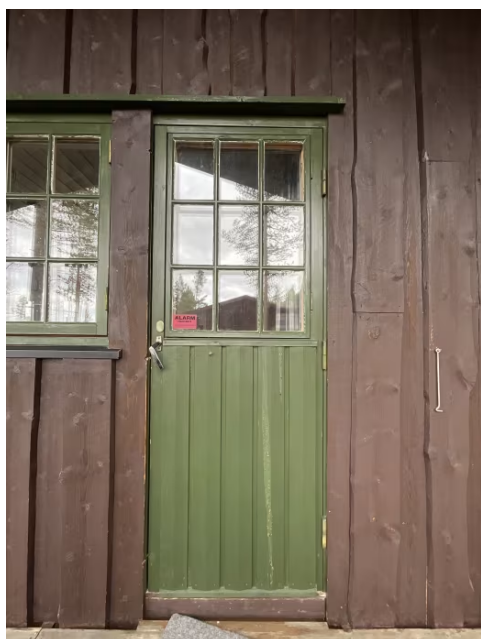
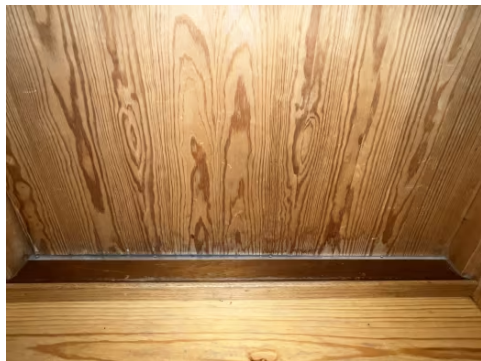
## 6.5 Vinduer og dører

Kittfalsen (utvendig tetting mellom vindusramme og glass) er uttørket og har sprekker.

Det er påvist avvik ved omramming. Liten/ingen avstand mellom trepanel og beslag, fare for fuktopptrekk.

Det registreres dårlig tilslutning mellom dørblad og karm på ytterdør. Fuktskjolder nederst på dør.

Overflatebehandlinger må påregnes. Etablere avstand mellom beslag og omramming.

Justeringer/smøring må påregnes.

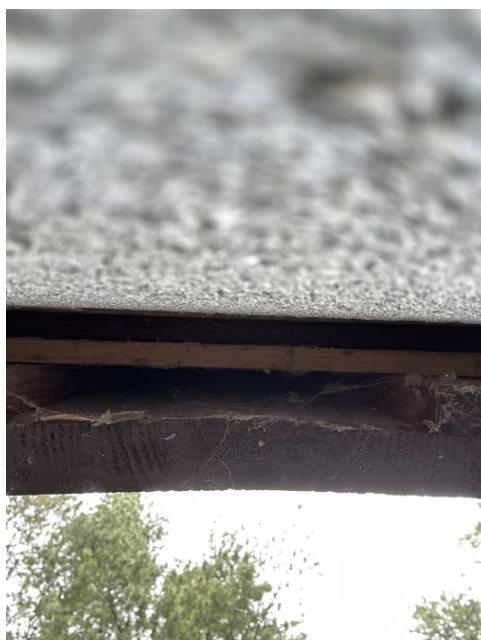
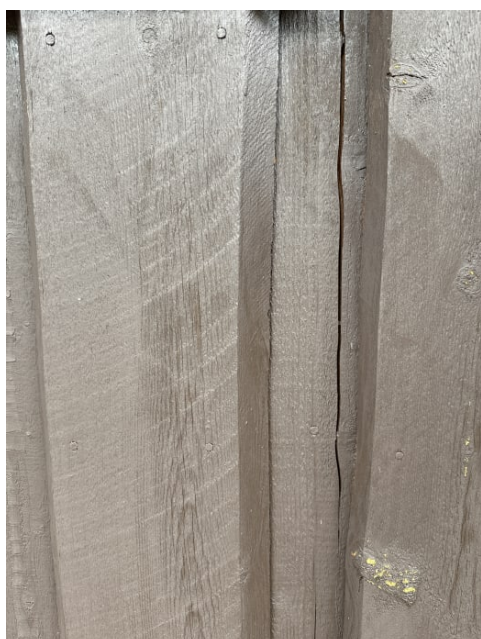
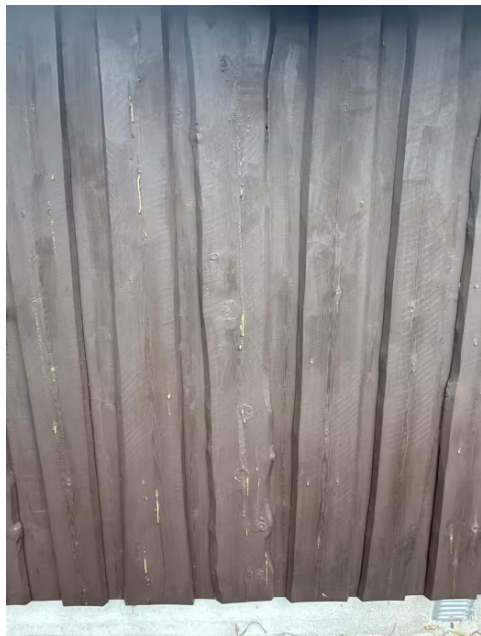
## 6.6 Yttervegger

| Er det påvist skjevheter/riss/sprekker/setninger? | Ja |
| Er det påvist fuktskade/sopp/råte eller slitt overflate? | Ja |

| <p>Rengjøring og overflatebehandling må påregnes.</p> <p>Supplering med musebørste hvor lusinger/musebånd mangler anbefales.</p> | |

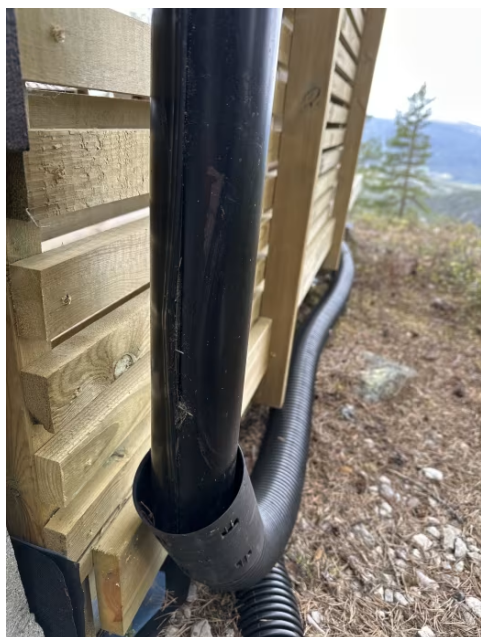
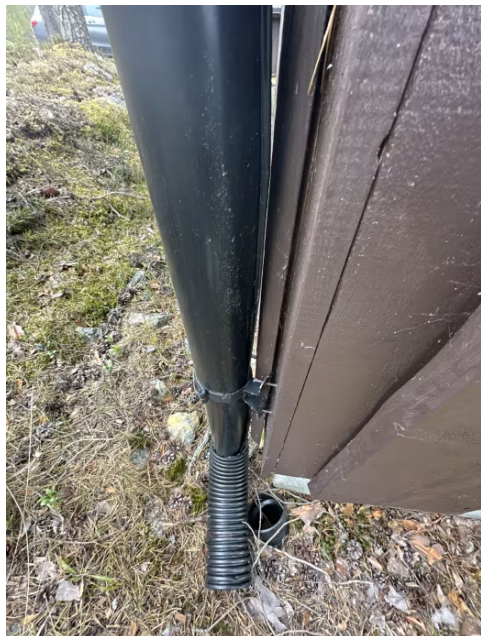
## 6.8 Renner og nedløp

Det ble registrert buling/skade i nedløpsrør som er et symptom på frostspreng.

Ett nedløp er ikke tilkoblet drensrør, ukjent årsak.

Drensrør må tilkobles utkast slik at overflatevann blir ført bort fra grunnmur.

Utbedring av frostsprengte nedløpsrør må påregnes.

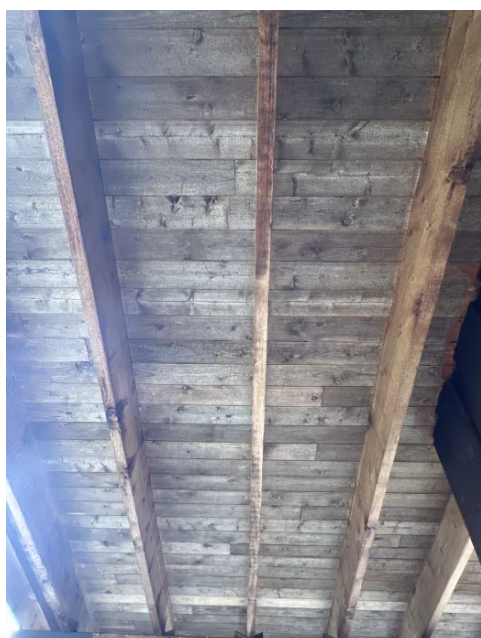
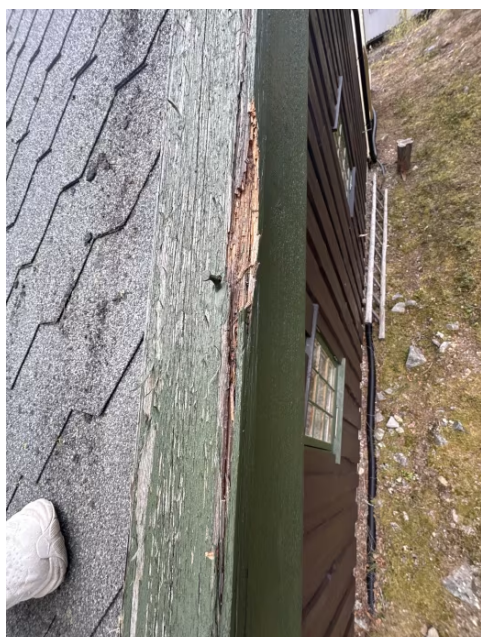
## 6.9 Takkonstruksjon

Det registreres svertesopp i undertak ved overbygg. Det registreres råteskader på isbord.

Isbord anbefales utskiftet. Det anbefales å etablere isbordbeslag.

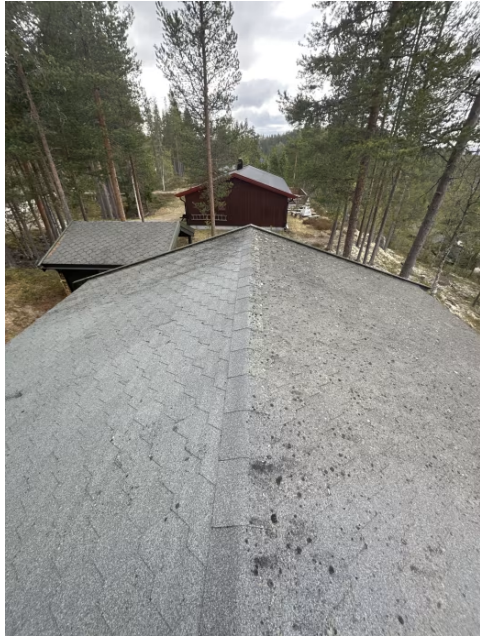
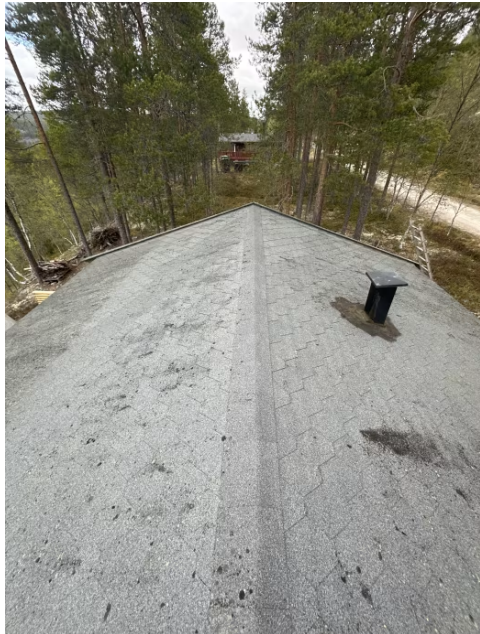
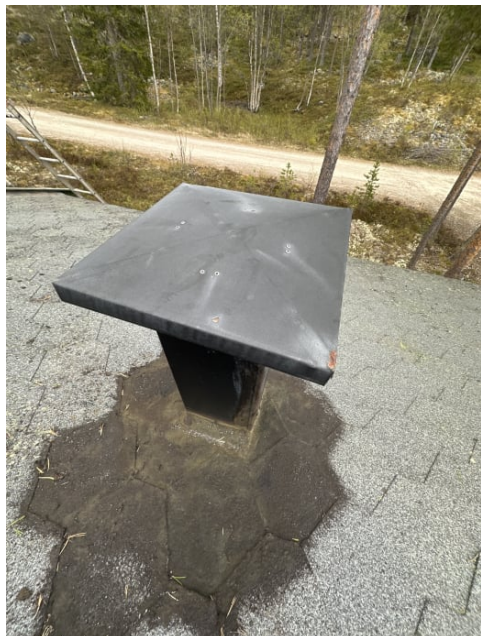
## 6.10 Taktekking

Taktekkingen har mose og slitasje på grunn av elde. Det registreres buler i papptekking.

Taktekking er fra byggeåret, og tettheten er med tanke på alder usikker. Tekkingen vurderes å ha kort gjenværende restlevetid.

| Utbedring/utskifting av beslagsløsninger anbefales for å unngå lekkasjer og skader. | |
| Ut fra alder på taktekking så bør det planlegges med utskifting av tekkingen i løpet av de nærmeste årene. | |
| <b>Utbedringskostnader</b> | <b>50 000 - 150 000</b> |

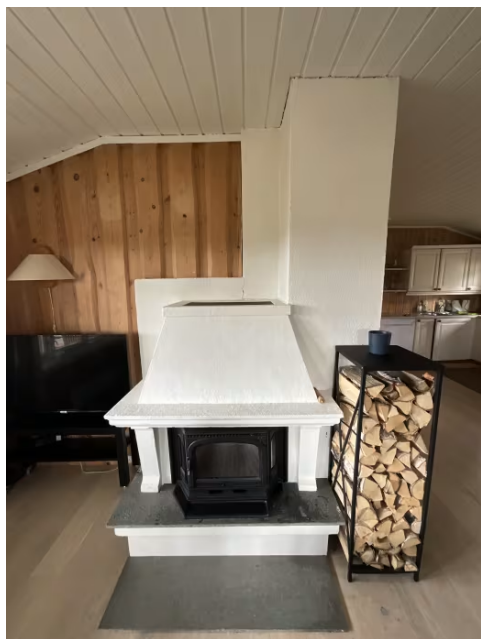
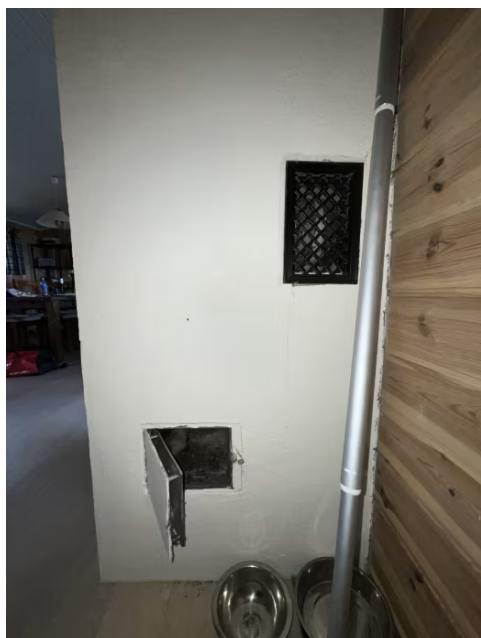
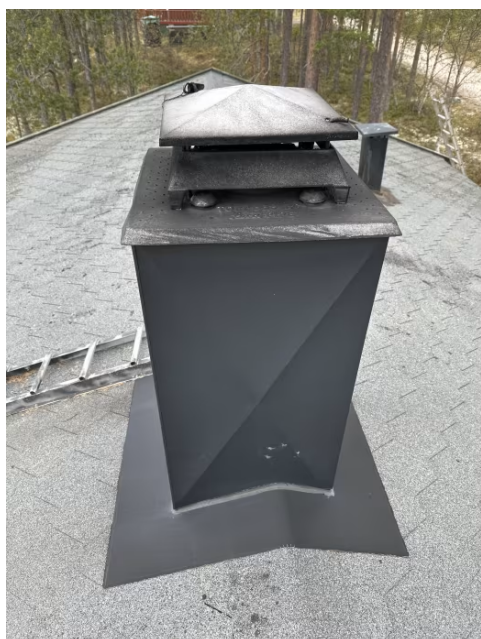
Det registreres manglende ildfast plate på gulvet under sotluke. Det registreres mindre riss på pipe. Sotluke med justeringsbehov.

Ubrennbar plate under sotluke må etableres. Riss på pipe anbefales igjenpusset.

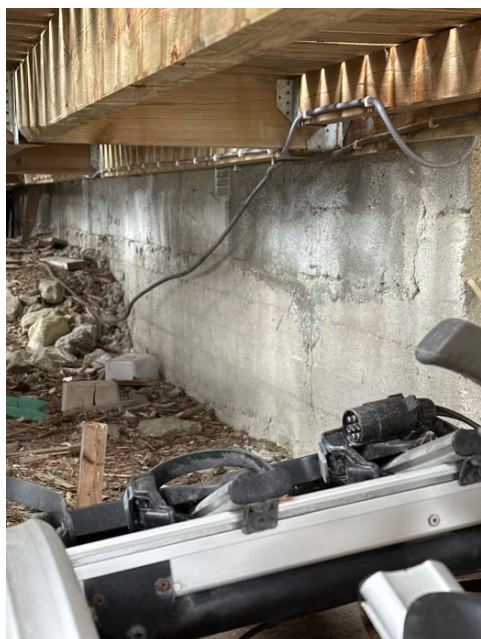
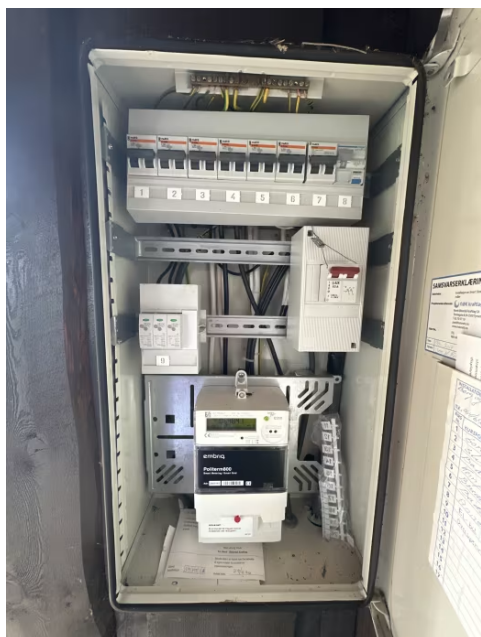
## 6.18 Elektrisk

Kabel til elbillader er ikke festet.

Samsvarserklæring på utført arbeid bør fremskaffes. Kabel til elbillader må festes tilstrekkelig.

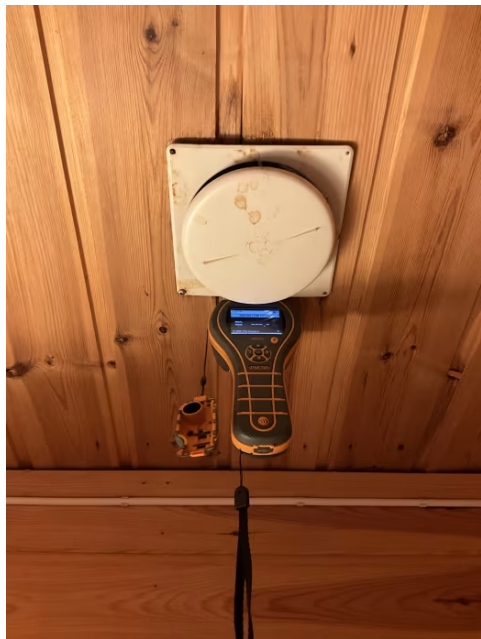
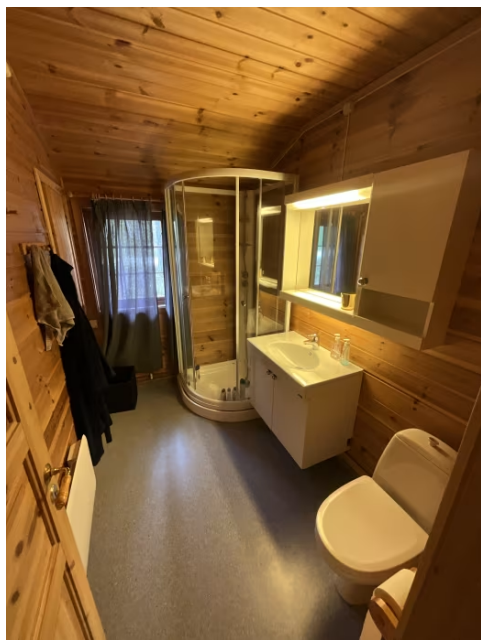
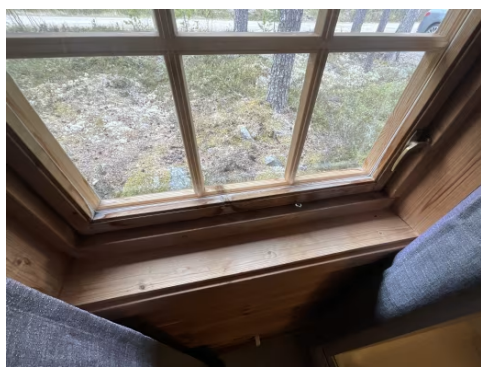
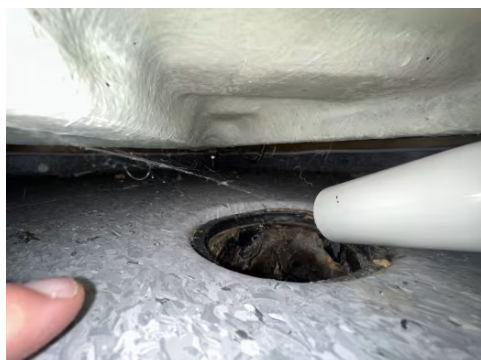
## 6.21 Våtrom: Bad

Det er mulighet for at det kan forekomme vannlekkasje på våtrommet hvor vann ikke vil gå til sluk.

Karmlist og foringer på vindu er ikke fuktbestandig og vil kunne svelle, misfarges og brytes ned ved fuktbelastning. Dette kan føre til råte, muggvekst og behov for utskiftning.

Avtrekkskanal er ført gjennom tak og opp på kaldloft. Det registreres fuktmerker rundt ventilasjonskanal.

| <p>Mindre avskalling på vasken. Påbegynte svelleskader på innredning. Manglende silikongfuge i overgang vask og vegg, silikongfuge anbefales montert.</p> | |

Det anbefales å fortsatt benytte et dusjkabinett for å unngå ytterligere fuktbelastning fra fritt vann på gulv og vegger.

Anbefaler ytterligere undersøkelser av ventilasjonskanal for å hindre kondensering med påfølgende utvikling av fuktskader. Det ble ikke målt forhøyde verdier rundt ventil på befaringen.

| <p>Badet fungerer med dagens tilstand, men på grunn av alder bør det brukes med forsiktighet og jevnlig kontroll av overflater anbefales. Det anbefales å fortsatt benytte et dusjkabinett for å unngå fuktbelastning fra fritt vann på gulv og vegger. Dusjkabinett må fjernes og en ytterligere undersøkelse anbefales av sluk.</p> <p>Sluk er dårlig rengjort. Det er viktig at sluk rengjøres jevnlig for å sikre god avrenning.</p> | |
