# Tilstandsrapport

Enebolig

Trollvassveien 20, 9303 SILSAND

Befaringsdato: 04.06.2025

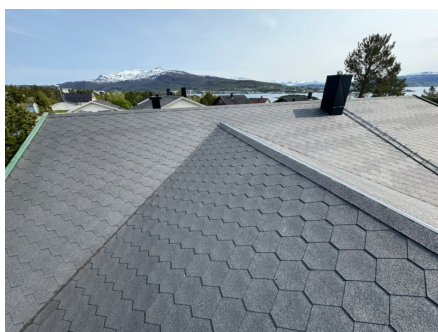
Ved inspeksjon av taket er det påvist fuktskader på kaldloftet, dette er tegn til lekkasje på taket.

Taktekkingen.

- Tidspunkt for utskiftning av takteking nærmer seg.
- Når takteking og undertak begynner å bli gamle, øker risikoen for lekkasjer, noe som kan føre til omfattende og kostbare reparasjoner av underliggende konstruksjoner dersom en ikke foretar tiltak på konstruksjonene før dette oppstår.

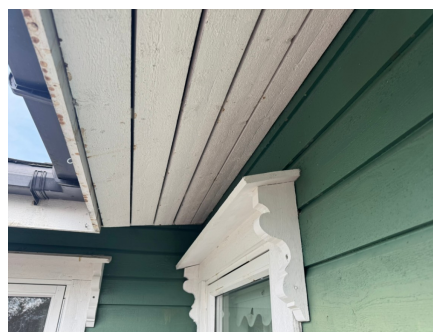
Eksempel på tegn til lekkasje.

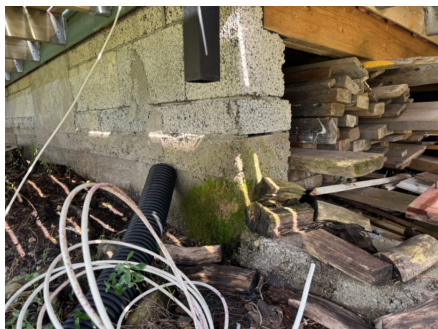
Feil ved takrenner og nedløp utsetter fasader for unødvendig mye vann, noe som øker risiko for skader og reduserer levetiden til nærliggende konstruksjoner.

Eksempel på nedløp som er avslutte ved grunnmuren.

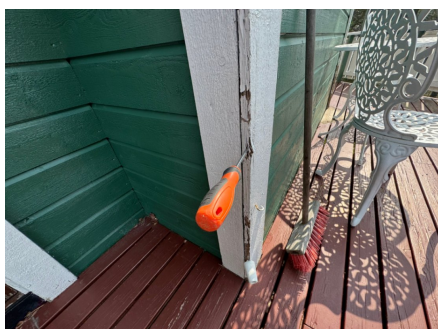
- Det er påvist spredte råteskader i bordkledningen.
- Det er ingen musesperre i nedre kant av konstruksjon.

Ved tilfeldig valgte stikktagninger i fasader har jeg funnet tegn til råteskader i kledning og omramming. Stikkprøvene er tatt ved balkongdekker, ved dører og vinduer på plasser hvor jeg visuelt ser skader samt ved innfestinger av takrennedløp. I disse områdene er min erfaring at det oftest oppstår råteskader og svekkelser på fasader. Jeg har ikke kontrollert alle deler av fasaden. Det har ikke vært mulig å kontrollere skjulte deler av veggkonstruksjonen uten å gjøre fysiske inngrep i veggen.

Eksempel på råteskadet kledning.

- Musesperre må etableres.
- Råteskadet trekledning må skiftes ut.
- Råteskader i bordkledningen kan fortsette å utvikle seg både i tilliggende bordkledning og til bakenforliggende veggkonstruksjon, dersom en ikke foretar tiltak.

Det må monteres musesperre for å hindre gnagere tilkomst til skjulte deler av konstruksjonen. Å skifte ut deler av kledningsbord, omramminger og fasadeelementer må regnes med på grunn av de skader jeg har påvist. Jeg vil anbefale at kledningen males jevnlig for å redusere risiko for skader på kledningen.

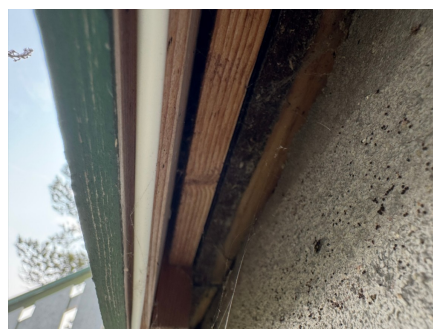
Det er ikke montert musesperre.

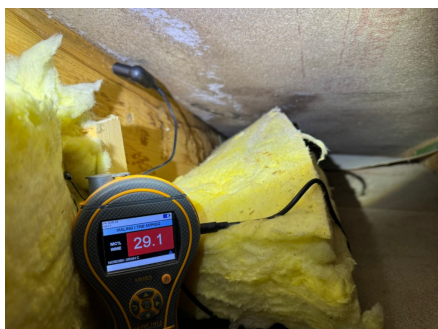
Fuktmålinger i sperre ved pipen angir 29,1 vektprosent. Disse verdiene er skadelige for trekonstruksjonen.

Fuktmåling.

- Påviste skader må utbedres.

Fuktskadde plater må regnes med å byttes i forbindelse med bytting av takteking.

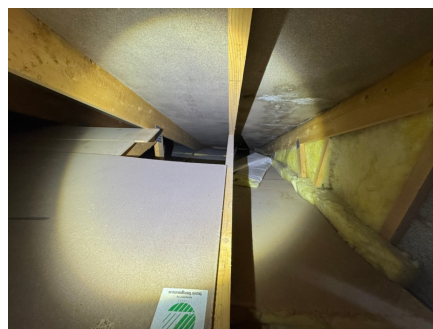
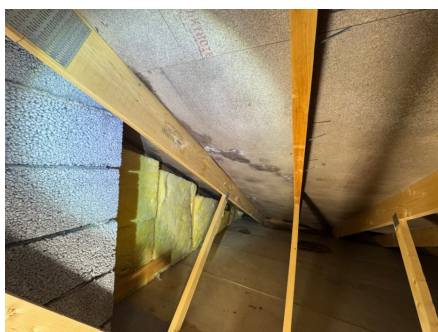
Det er registrert fuktskader i taktro ved pipe og ved luftehatt og stedvis svertesopp.

Fuktskader på taktroplater.

Kostnadsestimatet er satt til utbytting av skadde taktroplater.

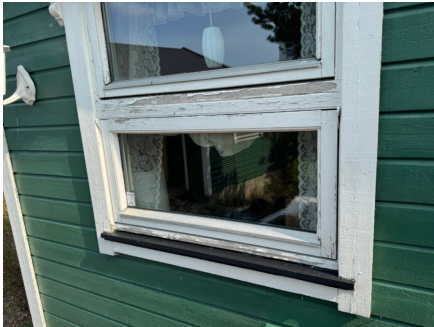
Ved inspeksjon av vinduer er det påvist at vinduene er værslitt og har fuktskader på innsiden. Pakninger på to av vinduene er skadet. Omrammingen (utvendig listing) går helt ned til beslaget, dette øker risikoen for fuktskader på omrammingen.

Eksempel på værslitt vindu.

- Det bør gjøres tiltak for å lukke avviket.

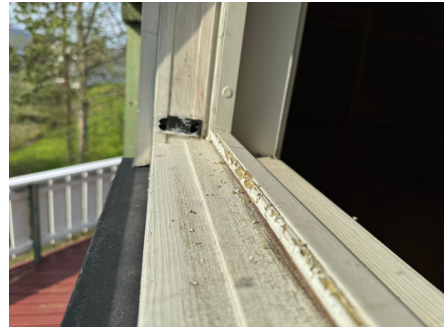
Eksempel på skade på pakning.

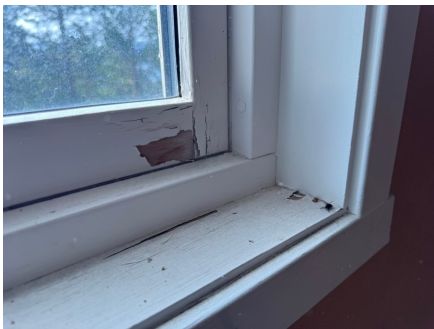
Eksempel på fuktskade på innsiden av vindu.

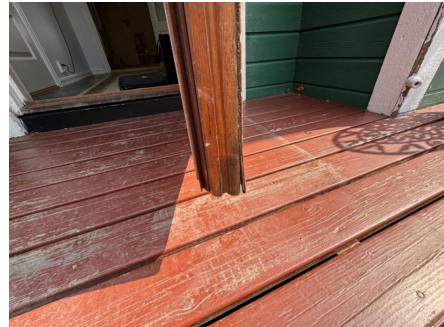
- Karmene i dører er værslitte utvendig og det er sprekker i treverket.

Skade på ytterdøren.

For å ivareta forventet levetid til dører må utvendige overflater males.  
Det må regnes med noe arbeid på den skadde ytterdøren.  
Ved unnlatelse av utvendig vedlikehold vil funksjonssvikt oppstå.

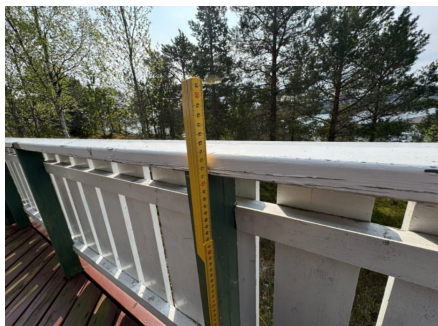
Feil ved rekkverk øker risiko for fall med personskader.

Rekkverkshøyde.

- Rekkverkshøyde må endres for å tilfredsstille krav på byggemeldingstidspunktet.
- Det må foretas tiltak for å lukke avviket.

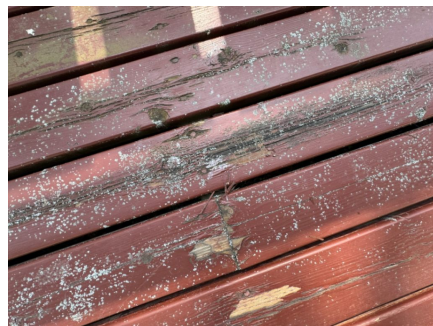
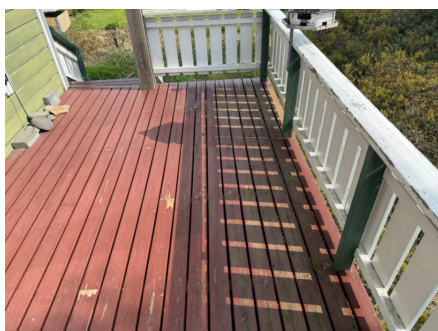
Eksempel på værslitt og oppsprukket trevirke.

Altanen må males og beises for å forlenge levetiden.

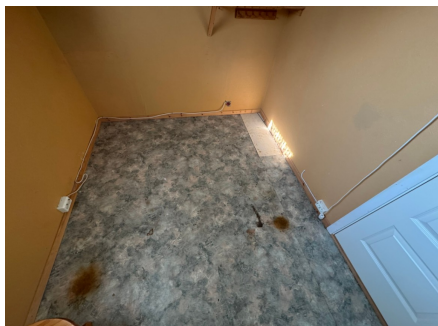
Det er påvist stedvis skader på innvendige overflater, som for eksempel skader på flis under vedovnen og skader på gulvbelegget på boden.

Skade på gulvet på boden.

Det må regnes med noe arbeid/vedlikehold på innvendige overflater. Utbedringer kan gjøres.

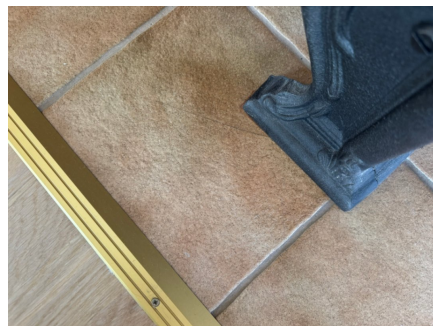
Sprukket flis under vedovnen.

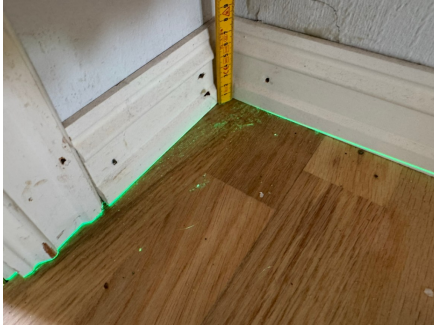
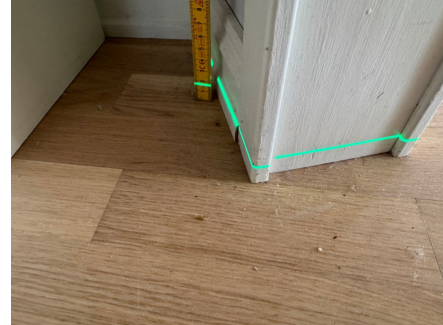
- Det er målt høydeforskjell på mellom 15-30 mm gjennom hele rommet. Tilstandsgrad 2 gis med bakgrunn i standardens krav til godkjente måleavvik.

Måling i gangen.

- For å få tilstandsgrad 0 eller 1 må høydeforskjeller rettes opp. Det vil imidlertid sjelden være økonomisk rasjonelt som et enkeltstående tiltak i en bolig som dette. Dersom boligen en gang skal renoveres, kan man vurdere slike tiltak.

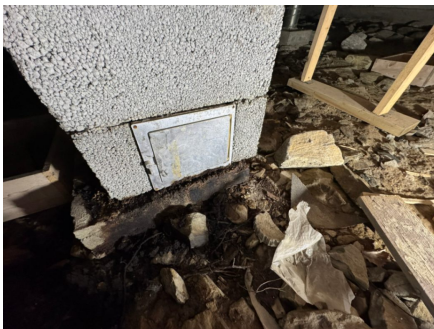
Sotluken.

- Gjøre tiltak for å få tilgang til sotluken.

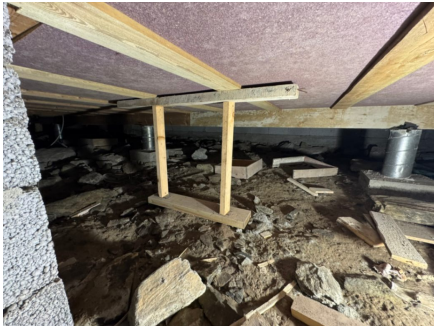
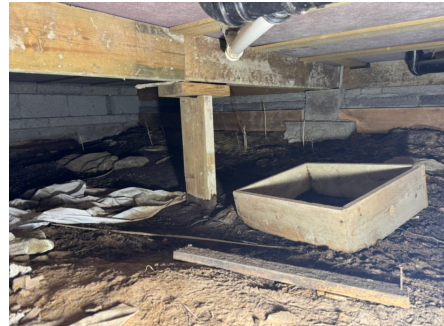
- Det er begrenset ventilering/luftgjennomstrømning i krypkjeller.
- Det er for dårlig terrengfall vekk fra konstruksjonen.
- Det er manglende fuktsperre på bakken.
- Det er påvist noe provisoriske understøttelser av etasjeskiller.

Provisorisk understøtte.

- Terrengfall i tilknytning til konstruksjonen må utbedres.
- Bedre ventilering må etableres.
- Fuktsperre på bakken bør etableres.

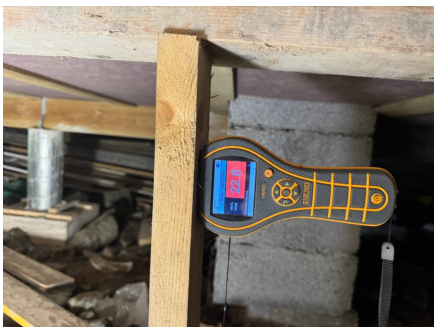
Fuktmåling i provisorisk understøtte viser at det er 22,8 vektprosent, disse verdiene er i område hvor det kan oppstå fukt å råteskader.

Fuktmåling i provisorisk understøtte.

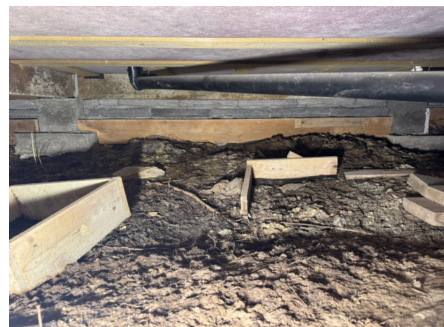
Terrenget har fall inn mot grunnmuren, dette fører til fuktighet innerst i krypekjelleren.

Innerste delen av krypekjelleren er fuktig på bakken.

Jeg anbefaler at det monteres fuktsperre på bakken, utbedrer ventilasjon, og redusere vanntilgangen til krypekjelleren.

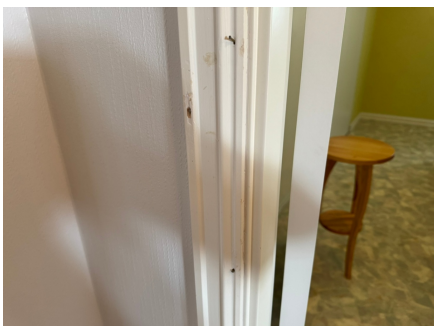
Eksempel på spiker som ikke er spikret helt inn.

Det må regnes med noe arbeid på innvendige dører.

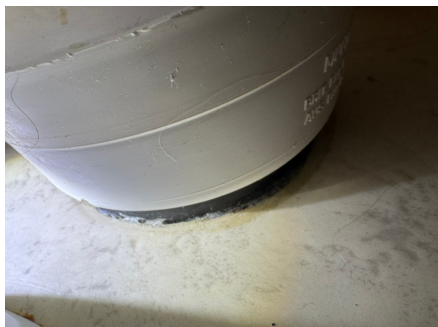
Eksempel på utettheter rundt rørgjennomføring.

- Våtrommet må totalrenoveres. Alle forhold med tettesjikt, våtsone, sluk m.m. må dokumenteres.
- Manglende oppgradering av våtrommet medfører høy risiko for at konstruksjonene ikke vil tåle vanlig bruk av vann eller lekkasjer. Selv om det er dusjkabinett, er det fortsatt en betydelig risiko for at våtrommets konstruksjoner ikke tåler lekkasjer. Dette kan føre til fuktskader på tilstøtende konstruksjoner.

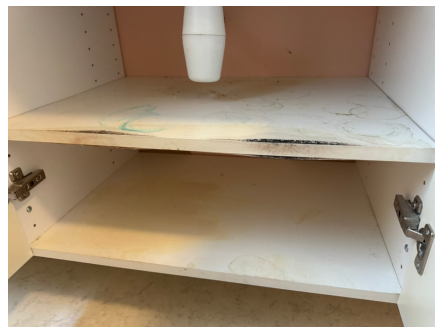
Baderomsinnredningen har fuktskader. Det er fuktskader i tak over dusjen. Overløpet til vasken er ikke tilkoblet.

Fuktskader på innredningen.

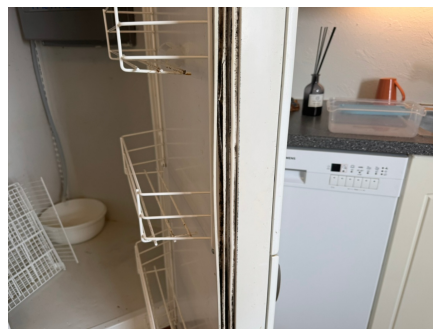
Det er påvist fuktskader på gulvet på kjøkkenet, det er gjort fuktsøk uten tegn til fukt. Pakningen til kjølehjørne er skadet og har svertesopp.

Skader på pakning, svertesopp på pakning.

Det må regnes med noe arbeid på kjøkkenet.

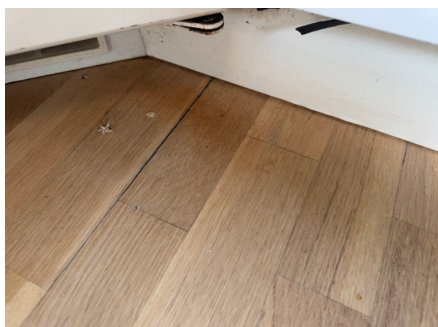
Fuktskader på gulvet.

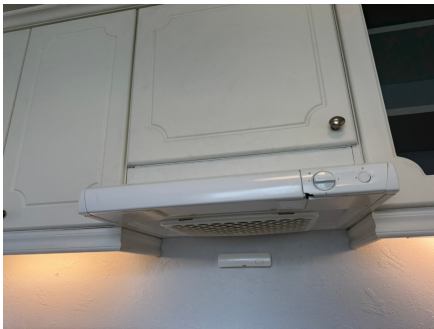
Ventilatoren har et skadet plastdeksel.

Skade på deksel.

Skaden er av kosmetisk art.

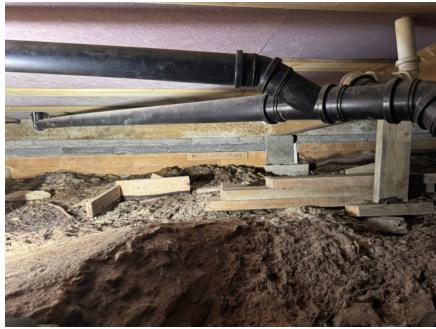
Utvendige avløpsrør er ikke frostsikret.

Avløpsrør i krypkjeller er ikke frostsikret.

Ved å frostsikre avløpsrørene, reduseres risikoen for at rørene fryser og sprekker, noe som kan føre til lekkasje.

Isolering av avløpsrør: Dette innebærer å legge isolasjonsmateriale rundt avløpsrørene for å beskytte dem mot frost.

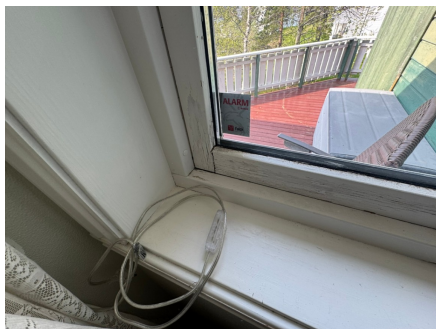
- Det er påvist mangelfull ventilasjon på ett eller flere rom i boligen.

Tegn til innvendig kondensering.

- Ventilasjonsløsningen må utbedres.

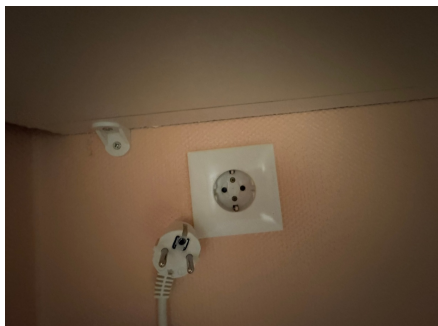
El-tilkobling.

Det er ikke behov for utbedringstiltak utover at det anbefales å etablere el-tilkobling som tilfredsstiller dagens krav. Ut ifra alder til varmtvannstanken kan skader plutselig oppstå. Konsekvens av manglende fasttilkobling på varmtvannsberederen er risiko for varmgang i stikkontakten som kan føre til brann.

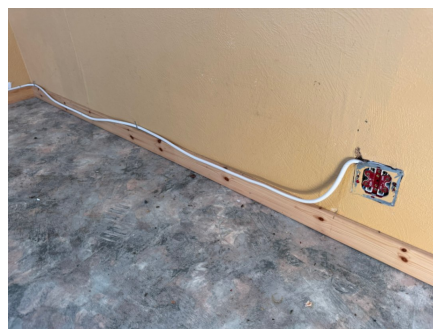
Ja Det anbefales at det gjennomføres el-takst på anlegget slik at hele anlegget er gjennomgått etter NEK 405-20. Årsaken til anbefalingen er at det er påvist løs ledning og stikkontakt som ikke har deksel samt at det er utført arbeider på det elektriske anlegget som mangler dokumentasjon samt at det ut fra alderen på anlegget og dets komponenter vil være avvik som en bygningssakkyndig ikke vil avdekke ved visuell kontroll. En eltakst skiller seg fra elkontroll ved at eltakst også kan omhandle økonomiske forhold. En eltakst vil ha som formål å sette en økonomisk kostnad for å korrigere en uønsket tilstand på det elektriske anlegget. Bestemmelsene i Avhendingslova til dokumentasjon av tilstand har blitt skjerpet. Både selger og kjøper vil derfor dra stor nytte av å ha en uhildet rapport fra sertifisert fagperson å unngå fremtidige konflikter.

Løs ledning og stikkontakt uten deksel.

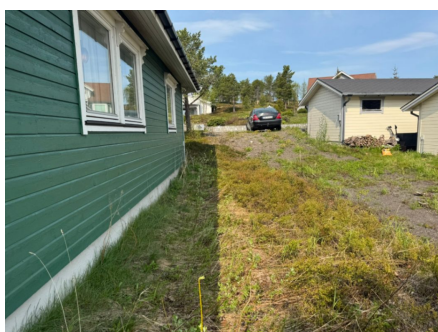
Ved at dreneringen ikke fungerer som tiltenkt vil det oppstå fuktinntrengning til krypkjelleren, dette øker risikoen for at det oppstår sopp og råteskader over tid i bjelkelag.

Det er ikke fuktsikring på grunnmuren

- Fuktsikring av muren må etableres inkl. klemlist.

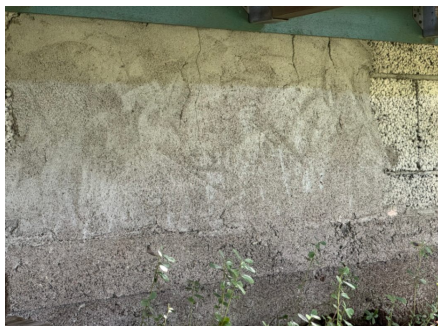
Riss i grunnmuren.

Det må regnes med arbeid på grunnmuren.

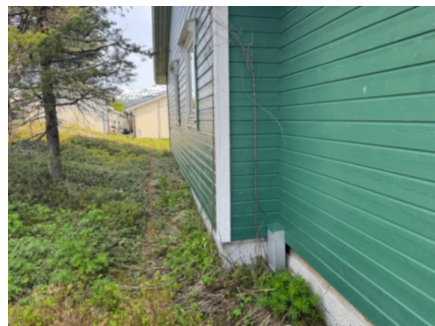
Lettklinkerblokken er ikke pusset.

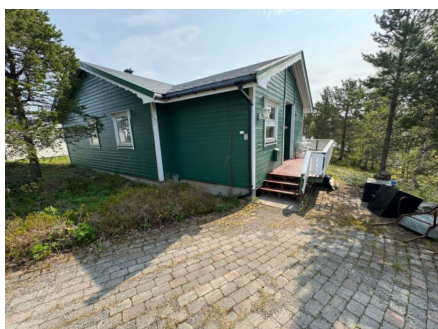
Feil ved terrengforhold fører til unødvendig mye vann mot konstruksjoner, noe som øker risiko for skader og reduserer levetiden.

Det er fall på terrenget mot grunnmuren.
