Trollvassveien 20, 9303 SILSAND

**Enebolig og garasje med attraktiv  
beliggenhet i veletablert boligfelt i  
Silsand sør.**

Befaringsdato: 04.06.2025

Rapportdato: 30.06.2025

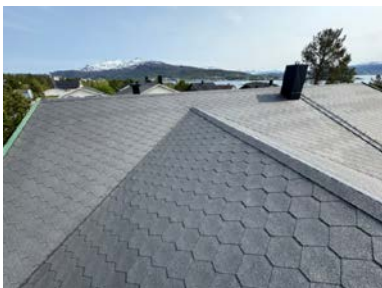
Ved inspeksjon av taket er det påvist fuktskader på kaldloftet, dette er tegn til lekkasje på taket.

Taktekingen.

- Tidspunkt for utskiftning av takteking nærmer seg.
- Når takteking og undertak begynner å bli gamle, øker risikoen for lekkasjer, noe som kan føre til omfattende og kostbare reparasjoner av underliggende konstruksjoner dersom en ikke foretar tiltak på konstruksjonene før dette oppstår.

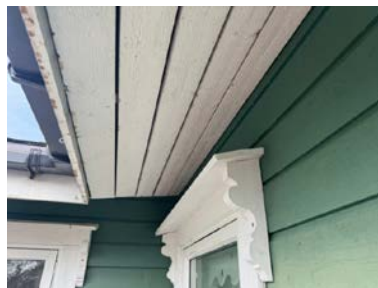
Eksempel på tegn til lekkasje.

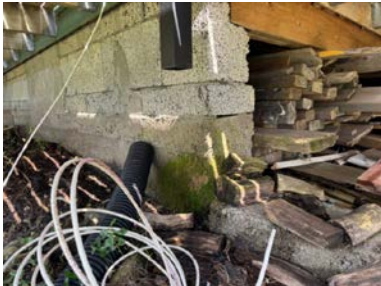
Feil ved takrenner og nedløp utsetter fasader for unødvendig mye vann, noe som øker risiko for skader og reduserer levetiden til nærliggende konstruksjoner.

Eksempel på nedløp som er avslutte ved grunnmuren.

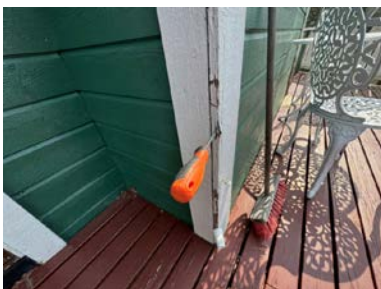
Det er påvist spredte råteskader i bordkledningen. Det er ingen musesperre i nedre kant av konstruksjon.

Ved tilfeldig valgte stikktagninger i fasader har jeg funnet tegn til råteskader i kledning og omramming. Stikkprøvene er tatt ved balkongdekker, ved dører og vinduer på plasser hvor jeg visuelt ser skader samt ved innfestinger av takrennedløp. I disse områdene er min erfaring at det oftest oppstår råteskader og svekkelser på fasader. Jeg har ikke kontrollert alle deler av fasaden. Det har ikke vært mulig å kontrollere skjulte deler av veggkonstruksjonen uten å gjøre fysiske inngrep i vegg. Det er ikke montert musbånd på fasader. Når det mangler musebånd bak kledningen, kan mus og gnagere få tilgang til boligen og da spesielt kaldt loft og skjulte deler av konstruksjonen.

Eksempel på råteskadet kledning.

- Musesperre må etableres.
- Råteskadet trekledning må skiftes ut.
- Råteskader i bordkledningen kan fortsette å utvikle seg både i tilliggende bordkledning og til bakenforliggende veggkonstruksjon, dersom en ikke foretar tiltak.

Det må monteres musesperre for å hindre gnagere tilkomst til skjulte deler av konstruksjonen. Å skifte ut deler av kledningsbord, omramminger og fasadeelementer må regnes med på grunn av de skader jeg har påvist. Jeg vil anbefale at kledningen males jevnlig for å redusere risiko for skader på kledningen.

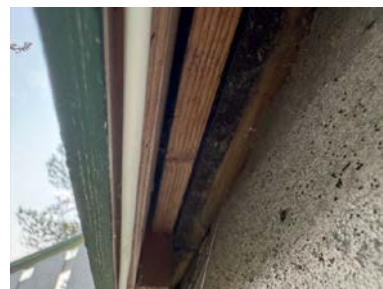
Det er ikke montert musesperre.

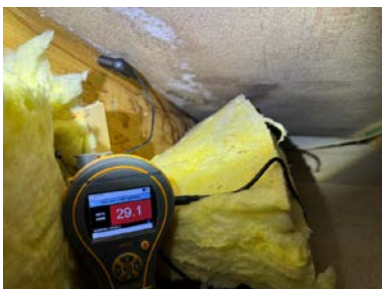
Fuktmålinger i sperre ved pipen angir 29,1 vektprosent. Disse verdiene er skadelige for trekonstruksjonen.

Fuktmåling.

Konsekvens av kondens/fukt i takkonstruksjonen er høy risiko for sopp og råteskader. Fuktskadde plater må regnes med å byttes i forbindelse med bytting av takteking. Kostnadsestimatet er satt til utbytting av skadde taktroplater.

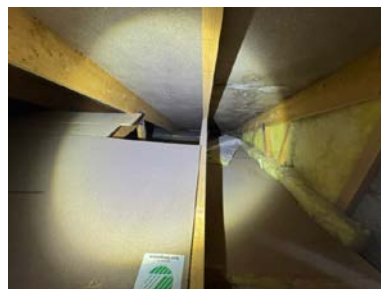
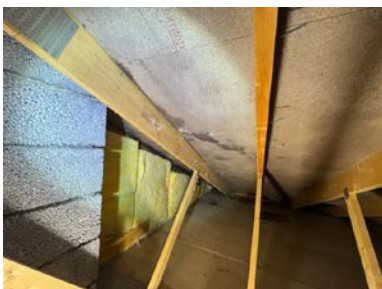
Det er påvist fukt-/råteskader i takkonstruksjonen.

Det er registrert fuktskader i taktro ved pipe og ved luftehatt og stedvis svertesopp.

Fuktskader på taktroplater.

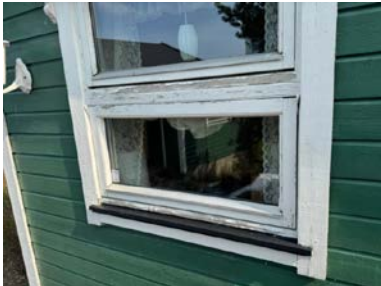
Det er påvist avvik rundt innsettsdetaljer. Karmene i vinduer er slitte og det er sprekker i trevirket.

Ved inspeksjon av vinduer er det påvist at vinduene er værslitt og har fuktskader på innsiden. Pakninger på to av vinduene er skadet.

Eksempel på værslitt vindu.

For å ivareta forventet levetid til vinduer må utvendige og innvendige overflater males. Jeg anbefaler å skifte pakninger på åpningsvinduer. Dette vil redusere opplevd trekk i vinduene. Ved unnlatelse av utvendig vedlikehold vil funksjonssvikt oppstå. Feilmontering av vinduer reduserer levetiden og øker risiko for skader.

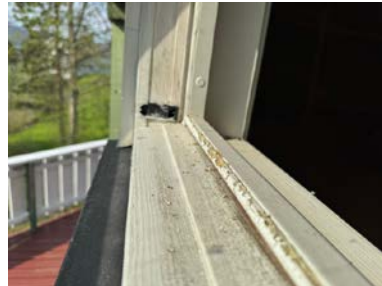
Eksempel på skade på pakning.

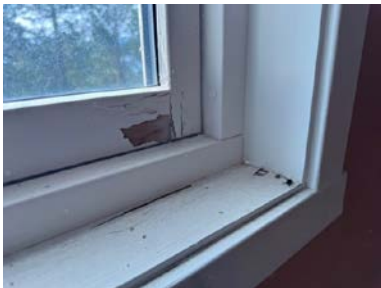
Eksempel på fuktskade på innsiden av vindu.

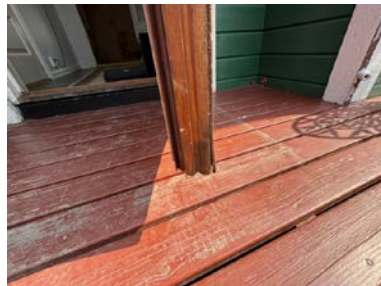
Karmene i dører er værslitte utvendig og det er sprekker i trevirket.

Skade på ytterdøren.

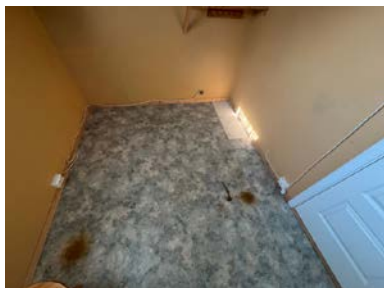
Det er avvik: Det er påvist stedvis skader på innvendige overflater, som for eksempel skader på flis under vedovnen og skader på gulvbelegget på boden.

Skade på gulvet på boden.

Det må regnes med noe arbeid/vedlikehold på innvendige overflater. Utbedringer kan gjøres.

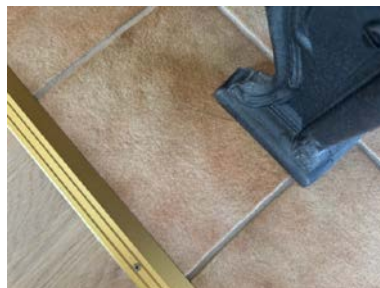
Sprukket flis under vedovnen.

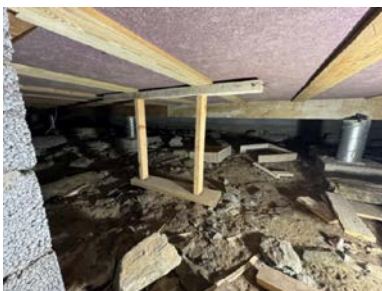
Dette øker fukttilgangen til bygningsdelen. Det er påvist provisoriske understøtte av etasjeskillet, blant annet under vedovnen. Fuktmåling i provesorisk understøtte viser at det er 22,8 vektprosent, disse verdiene er i område hvor det kan oppstå fukt å råteskader.

Provisorisk understøtte.

Det må gjøres jevnlig kontroll av krypekjelleren.

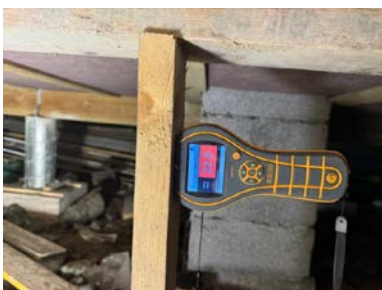
Fuktmåling i provisorisk understøtte.

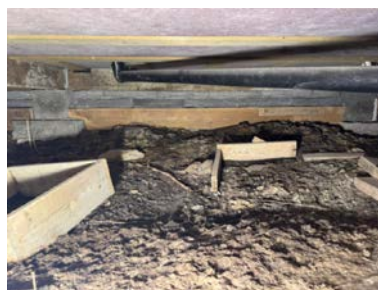
Det er begrenset ventilering/luftgjennomstrømning i krypkjeller. Det er for dårlig terrengfall vekk fra konstruksjonen. Det er manglende fuktsperre på bakken. Det er påvist noe provisoriske understøttelser av etasjeskiller. Det er ikke ventiler i vegger, dette fører til at det ikke blir luftgjennomstrømning. Terrenget har fall inn mot grunnmuren, dette fører til fuktighet innerst i krypkjelleren. Det er ikke montert jorddekkning (plast) mot grunnen.

Innerste delen av krypekjelleren er fuktig på bakken.

Konsekvens av høy fuktighet i krypekjeller over tid er dannelse av sopp og råte. Dette kan påvirke bygninger og mennesker.

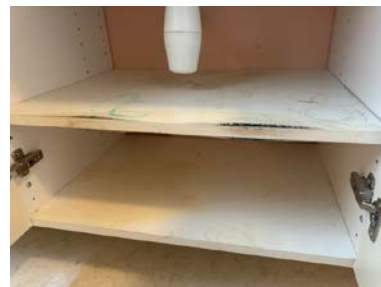
Rommet varmes opp med stråleovn på vegg. Rommet er ventilert med naturlig ventilasjon. Ventilasjonen kan oppleves som dårlig ved dusjing. Baderomsinnredningen har fuktskader. Det er fuktskader i tak over dusjen. Overløpet til vasken er ikke tilkoblet.

Fuktskader på innredningen.

- Våtrommet må totalrenoveres. Alle forhold med tettesjikt, våtsone, sluk m.m. må dokumenteres.
- Manglende oppgradering av våtrommet medfører høy risiko for at konstruksjonene ikke vil tåle vanlig bruk av vann eller lekkasjer. Selv om det er dusjkabinett, er det fortsatt en betydelig risiko for at våtrommets konstruksjoner ikke tåler lekkasjer. Dette kan føre til fuktskader på tilstøtende konstruksjoner.

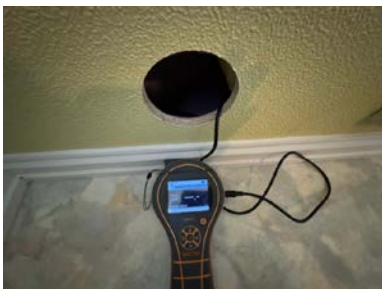
Fuktmåling.

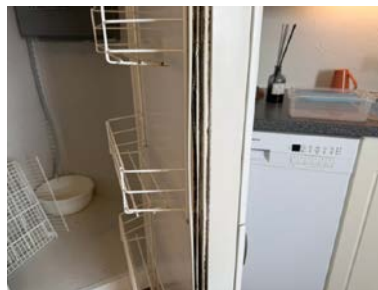
Det er påvist skader/fuktskjolder i kjøkkengulvet. Det er påvist fuktskader på gulvet på kjøkkenet, det er gjort fuktsøk uten tegn til fukt. Pakningen til kjølehjørne er skadet og har svertesopp.

Skader på pakning, svertesopp på pakning.

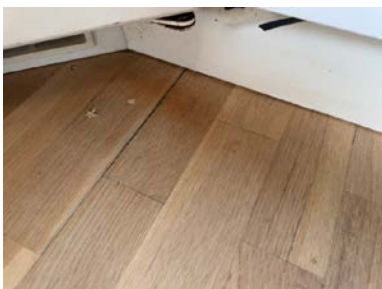
Fuktskader på gulvet.

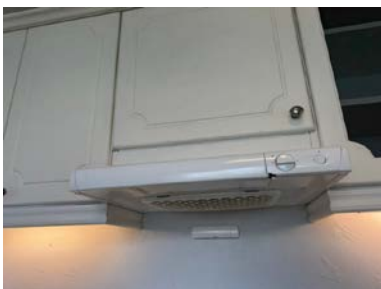
Det er avvik: Ventilatoren har et skadet plastdeksel.

Skade på deksel.

Skaden er av kosmetisk art.

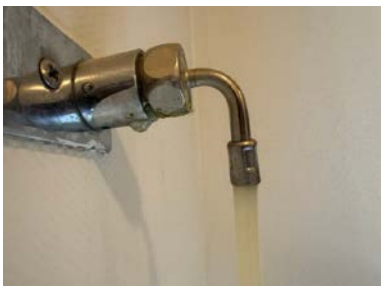
Ved inspeksjon av innvendige vannledninger er det påvist drypplekkasje fra koblingen bak dusjkabinettet på badet.

Drypplekkasje på badet bak dusjkabinettet.

Utette rørkoblinger må utbedres.

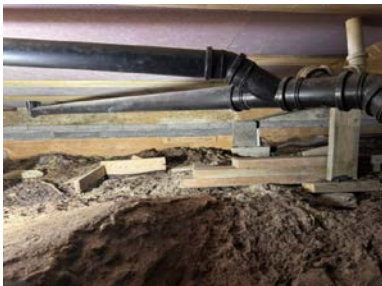
Mer enn halvparten av forventet brukstid er passert på innvendige avløpsledninger. Utvendige avløpsrør er ikke frostsikret.

Avløpsrør i krypkjeller er ikke frostsikret.

Ved å frostsikre avløpsrørene, reduseres risikoen for at rørene fryser og sprekker, noe som kan føre til lekkasje.

Isolering av avløpsrør: Dette innebærer å legge isolasjonsmateriale rundt avløpsrørene for å beskytte dem mot frost.

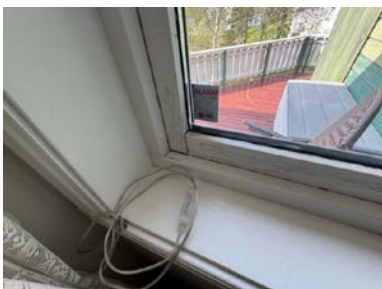
Det er påvist mangelfull ventilasjon på ett eller flere rom i boligen. Det er påvist tegn til innvendig kondensering på vinduer.

Tegn til innvendig kondensering.

- Ventilasjonsløsningen må utbedres.

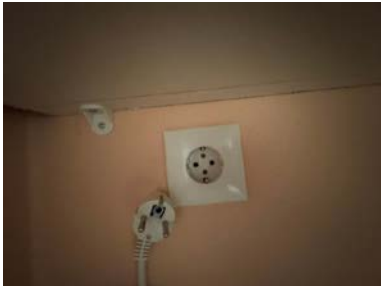
El-tilkobling.

Det er ikke behov for utbedringstiltak utover at det anbefales å etablere el-tilkobling som tilfredsstiller dagens krav. Ut ifra alder til varmtvannstanken kan skader plutselig oppstå. Konsekvens av manglende fasttilkobling på varmtvannsberederen er risiko for varmgang i stikkontakten som kan føre til brann.

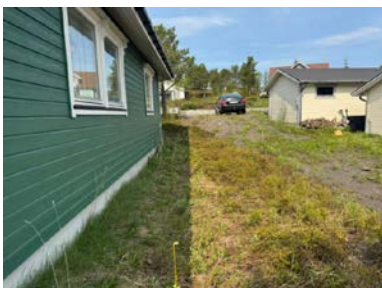
Det mangler, eller på grunn av alder er det sannsynlig at det mangler, utvendig fuktsikring av grunnmuren ved kjeller/underetasje. Mer enn halvparten av forventet levetid på drenering er overskredet. Det er ikke montert utvendig fuktsikring på grunnmuren.

Det er ikke fuktsikring på grunnmuren

- Fuktsikring av muren må etableres inkl. klemlist.

Ved at dreneringen ikke fungerer som tiltenkt vil det oppstå fuktinntrengning til krypkjelleren, dette øker risikoen for at det oppstår sopp og råteskader over tid i bjelkelag.

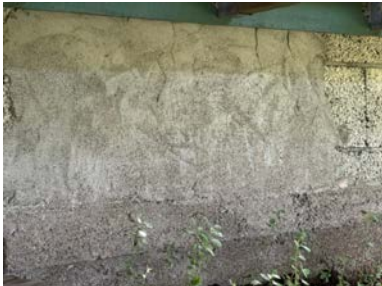
Grunnmuren har sprekkdannelser. Grunnmuren er ikke pusset, dette øker risikoen for fuktinntrenging til krypkjeller. Det er påvist riss i grunnmuren.

Riss i grunnmuren.

Det må regnes med arbeid på grunnmuren.

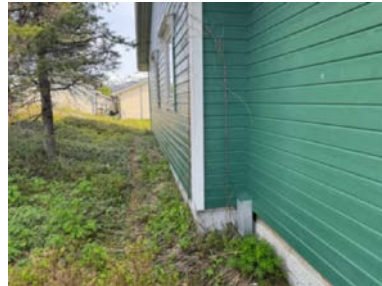
Lettklinkerblokken er ikke pusset.

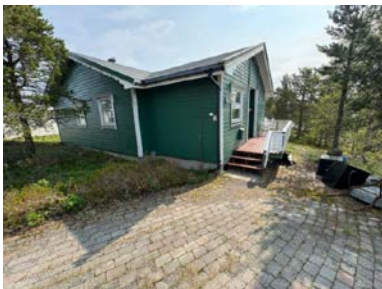
Feil ved terrengforhold fører til unødvendig mye vann mot konstruksjoner, noe som øker risiko for skader og reduserer levetiden.

Det er fall på terrenget mot grunnmuren.
