Tilstandsrapport

📍 Vangsvegen 901 , 2324 VANG PÅ HEDMARKEN

gnr. 171, bnr. 12

Rapportdato: 10.03.2026

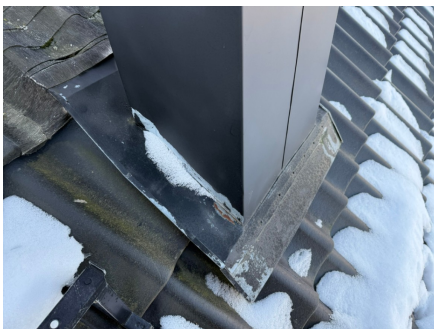
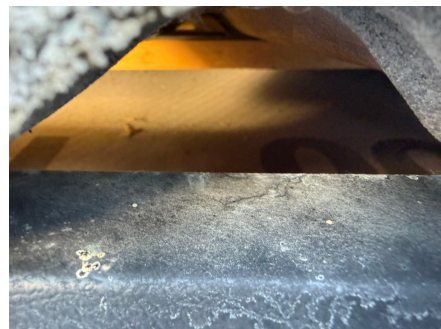
Tetting mot luftehatt fremstår som ufagmessig utført. Det er ikke montert fuglestopper ved takfot. Det ble også registrert takstein som ikke lå korrekt, med vipping/forskyvning. Forholdene indikerer mangelfull utførelse og vedlikehold av taktekningen. Forholdet medfører økt risiko for vanninntrengning ved gjennomføringer og mellom takstein, samt inntrengning av fugl og skadedyr i konstruksjonen.

Det anbefales å utbedre tetting rundt luftehatt i henhold til anerkjent utførelse, justere takstein som ligger feil, samt montere fuglestopper for å sikre tilfredsstillende beskyttelse av takkonstruksjonen.

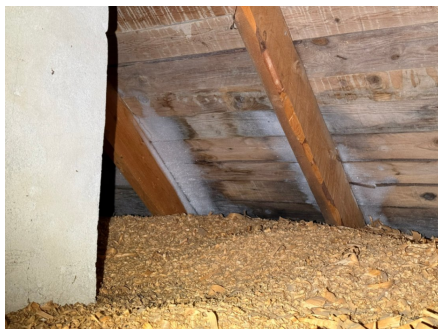
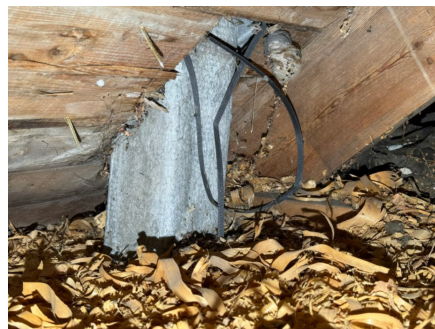
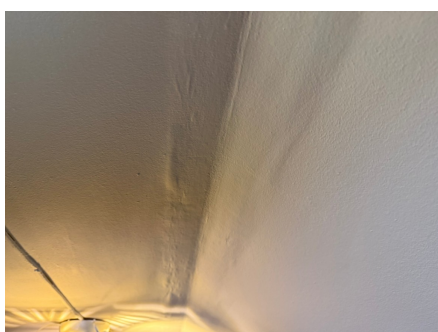
TG 3 Takkonstruksjon/Loft

Det er ikke etablert lufting i takkonstruksjonen. Det er registrert kondens og ising på undersiden av undertaket. Fuktmåling viser 23,7 vektprosent i undertaket, noe som indikerer forhøyet fuktinnhold. På innredet side av loftet er det registrert fuktmerker i himling. På kaldloft er det registrert kanal som med høy sannsynlighet inneholder asbest. Forholdene medfører økt risiko for videre fuktskader, råteutvikling og svekket bestandighet i trekonstruksjonen, samt potensiell helsefare ved inngrep i kanal.

Det anbefales snarlig kartlegging av skadeomfang og etablering av tilfredsstillende lufting i konstruksjonen. Eventuell håndtering av kanal med mulig asbestinnhold må utføres av kvalifisert foretak i henhold til gjeldende regelverk.

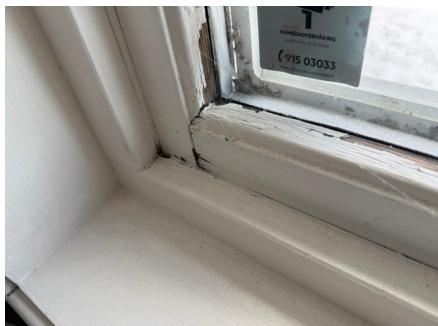
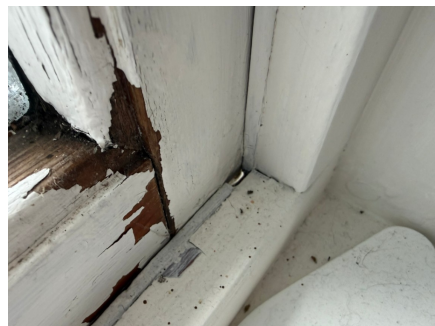
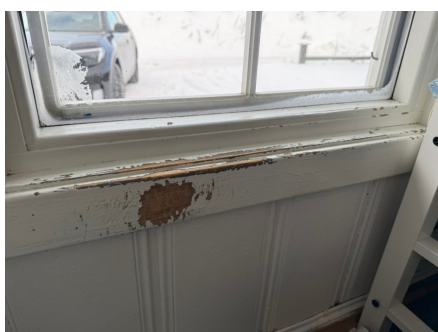
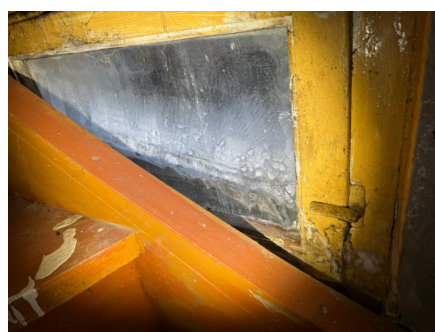
TG 3 Vinduer

Det er påvist at enkelte vinduer er vanskelig å åpne og lukke. Det er registrert avvik ved innsetningsdetaljer. Ett glass er knust. Det er registrert tegn på innvendig kondensering på enkelte glass. Det er påvist utettheter og fuktskader i deler av enkelte vinduskarmen, og trevirket fremstår slitt med sprekker. Forholdene medfører økt risiko for redusert tetthet, fuktinntrengning og videre nedbrytning av konstruksjonen.

Det anbefales utskifting av knust glass og fuktskadede vinduer. Registrerte avvik ved innsetningsdetaljer bør utbedres. Vinduer med funksjonssvikt bør justeres eller skiftes ut.

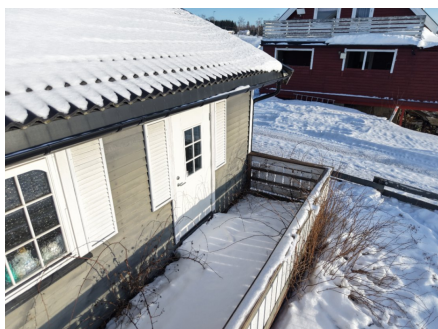
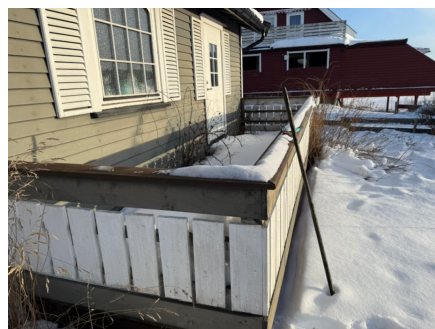
TG 2 Balkonger, terrasser og rom under balkonger

Terrassen var snødekt ved befaring, og full visuell kontroll av overflater og konstruksjon var derfor ikke mulig. Det er registrert slitasje på overflater, samt vegetasjon som stedvis har vokst opp gjennom konstruksjonen. Dette indikerer mangelfullt vedlikehold og fuktbelastning over tid. Tilstanden medfører økt risiko for videre nedbrytning av terrassebord og underliggende konstruksjon.

Konsekvensen er redusert levetid og økt sannsynlighet for behov for utskifting av deler av konstruksjonen. Det anbefales å fjerne vegetasjon, rengjøre konstruksjonen og foreta nærmere kontroll når terrassen er snøfri. Skadde bord og eventuelt svekket konstruksjon bør skiftes ut.

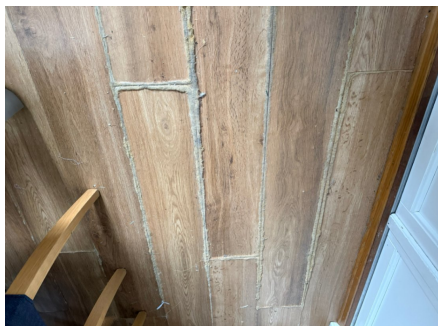
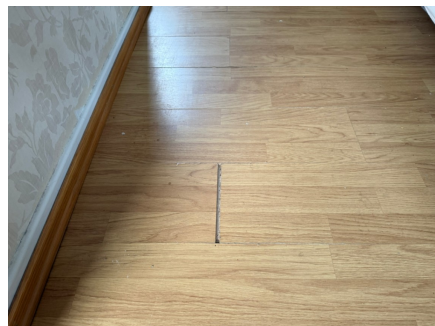
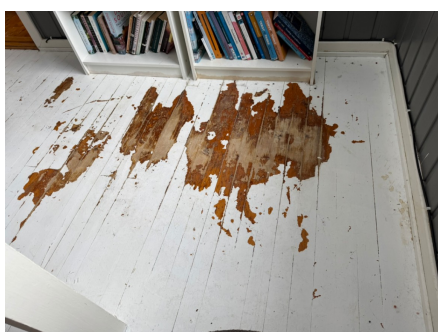
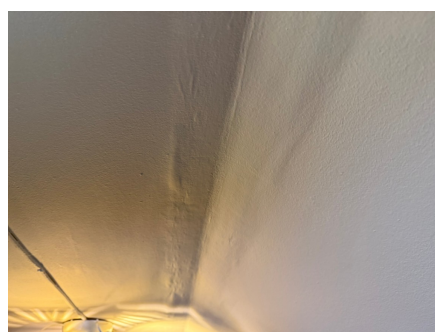
! TG 3 Overflater

Innvendige overflater fremstår i hovedsak med normal aldring, men det er registrert omfattende avvik. Det er påvist synlige skader på vegg- og himlingsflater, samt fuktskader på gulvoverflater i første etasje og i himling i loftsetasje. Det registreres gliper i skjøter på laminatgulv. Det ble observert spor etter mus i form av avføring. Selger opplyser at det har vært nylig aktivitet i kjellertrapp og vinterhage, samt tidligere aktivitet under kjøkkenvask. Det er videre opplyst at det ikke er registrert spor i kjøkkenbenk eller kjøkkenskap de senere år etter at åpninger er tettet. Registrerte fuktskader og nylig skadedyraktivitet indikerer skadepåvirkning i konstruksjonen. Tilstanden medfører risiko for videre skadeutvikling og redusert brukskvalitet.

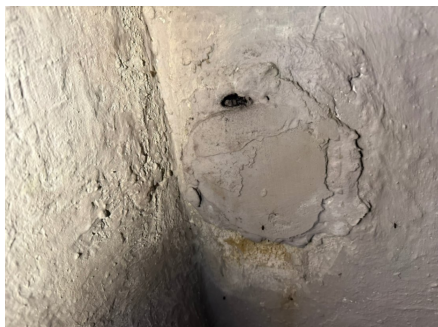
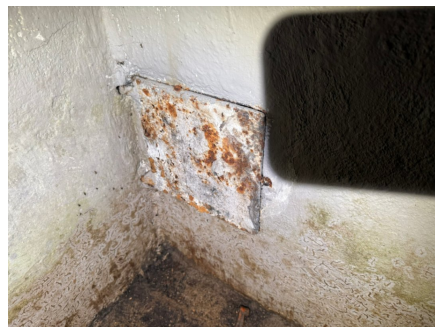
TG.2 Pipe og ildsted

Det foreligger opplysninger i selgers egenerklæring om tilsyn utført av Hamar brannvesen 04.02.2026 med registrerte avvik. Det er påvist defekt sot-/feieluke som må skiftes. Avviket ble også anmerket ved tilsyn i 2018. Skorsteinen er som følge av dette ikke kontrollert innvendig med speil og lykt. Det foreligger videre anmerkning fra 2021 om at bue på pipehatt ikke enkelt kunne fjernes i forbindelse med feiing. I 2026 er det registrert hull i skorstein etter tidligere gjennomføring i kjeller, med behov for igjenstøping. Forholdene medfører redusert kontrollmulighet og økt risiko for skadeutvikling i skorsteinskonstruksjonen.

Avvikene må utbedres i tråd med anmerkningene fra tilsynet. Defekt sot-/feieluke bør skiftes, pipetopp må tilrettelegges slik at feiing kan utføres som forutsatt, og hull i skorstein må tettes forskriftsmessig. Utførte arbeider bør registreres slik at etterkontroll kan gjennomføres av brann- og feiervesenet.

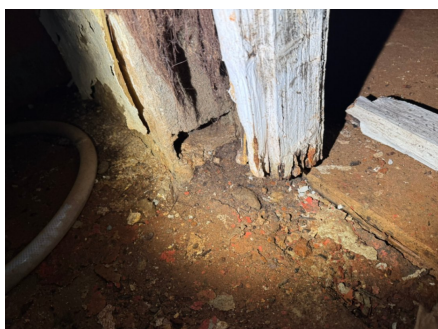
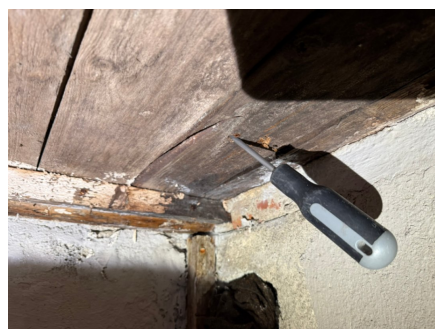
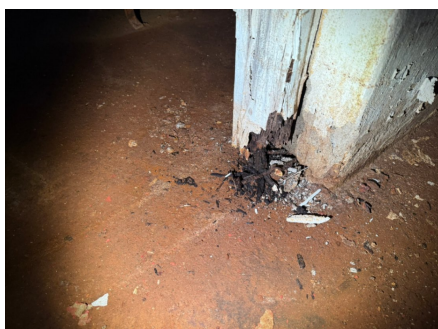
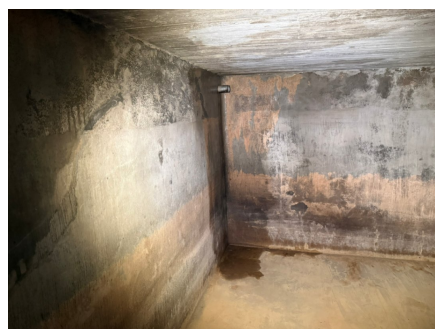
! TG 3 Rom Under Terreng

Det er registrert synlig fuktighet på mur- og gulvoverflater i kjeller. Hulltaking er ikke utført som følge av allerede påvist fuktpåvirkning. Det er målt verdier tilsvarende fibermetning i trekonstruksjoner, og det er registrert råteskader i ovenliggende etasjeskille. Det er også påvist råteskader i trapp og dørkammer med kontakt mot gulv og murflater. Fuktblastningen vurderes å ha sammenheng med en kombinasjon av mangelfull drenering og kondensproblematikk. Forholdet medfører økt risiko for videre nedbrytning av treverk og skadeutvikling i tilstøtende konstruksjoner.

Det foreligger vesentlig funksjonssvikt. Årsakssammenhengen bør nærmere undersøkes, og det må påregnes omfattende utbedringer. Skadede trekonstruksjoner bør demonteres og erstattes, og det bør gjennomføres tiltak for å redusere fuktbelastningen mot kjellerkonstruksjonene før gjenoppbygging.

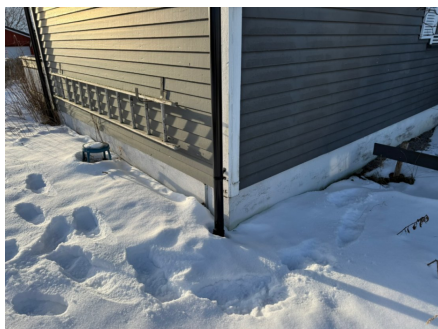
TG 2 Kryp Kjeller

Det er ikke etablert inspeksjonsmulighet til krypjkjeller, og konstruksjonen er derfor ikke vurdert innvendig. Det er heller ikke registrert ventiler i grunnmur til krypjkjeller. Krypjkjeller er generelt en utsatt konstruksjon med risiko for fuktbelastning fra grunnen og kondensering ved temperaturskjeller. Manglende ventiler og manglende tilkomst medfører at fuktforhold og eventuell skadeutvikling i krypjkjelleren ikke kan avdekkes ved befaring. Forholdet medfører økt risiko for uoppdaget fukt- og råteskader i bjelkelag og tilstøtende konstruksjoner.

Det anbefales å etablere inspeksjonsmulighet til kryptkjeller. Det bør også etableres tilstrekkelig ventilering av kryptkjelleren, eventuelt gjennom andre egnede tiltak for fuktreduksjon. Videre tiltak avklares etter kontroll av konstruksjonen.

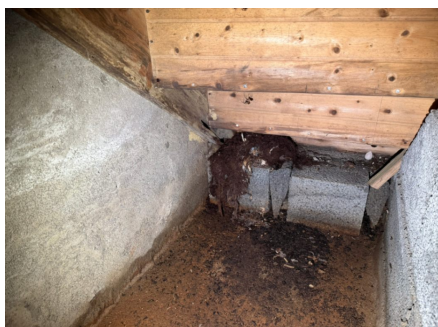
TG 3 Innvendige trapper

Det er registrert råteskader i kjellertrapp. Skadene vurderes å ha sammenheng med fuktblastning i tilstøtende konstruksjoner mot terreng. Råtepåvirkningen medfører redusert bæreevne og svekket konstruksjon i trappeløpet. Forholdet medfører økt risiko for videre nedbrytning og svikt i konstruksjonen ved bruk.

Trappen har vesentlig funksjonssvipt. Skadet treverk bør demonteres og erstattes. Årsak til fuktpåvirkning må samtidig utbedres for å hindre ny skadeutvikling før ny trapp eller reparert konstruksjon tas i bruk.

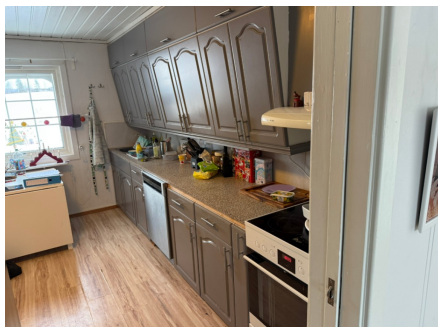
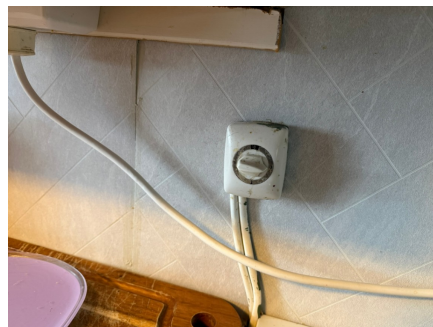
Kjøkkeninnredning og overflater bærer preg av alder og bruksslitasje. Det er registrert svelleskader på gulvoverflater uten utslag ved fuktøk på måletidspunktet. Det er registrert glipe i skjøt på laminert plate på vegg over kjøkkenbenk. Forholdene fremstår i hovedsak som estetiske avvik.

Tiltak vurderes ut fra ønsket standard. Skjøt på laminert plate bør tettes for å redusere risiko for fremtidig fuktpåvirkning. Gulv kan utbedres eller skiftes ved behov.

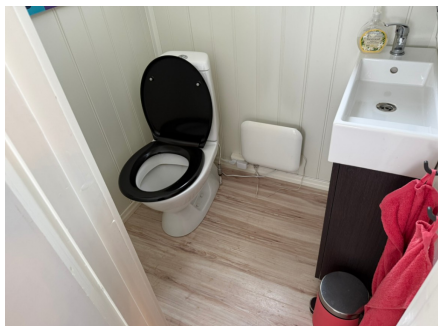
Det er registrert mangelfull ventilasjon fra rommet. Det ble ikke registrert øvrige synlige avvik inne i selve toalettrommet ved befaring. Det er imidlertid påvist råteskader i stubbloft i direkte underliggende kjeller. Forholdet vurderes å ha sammenheng med fuktbelastning over tid. Mangelfull ventilasjon medfører økt risiko for videre fuktpåvirkning og skadeutvikling i tilstøtende konstruksjoner.

Ventilasjonsforholdene bør forbedres. Skadeomfang i stubbloft må avklares nærmere, og nødvendige utbedringer må påregnes.

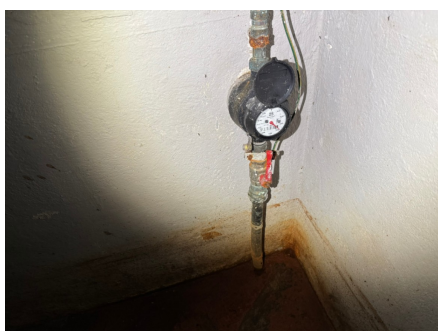
TE 2 Vannledninger

Det er ikke registrert synlige lekkasjer på vannrør ved befaring. Rørinstallasjonene har nådd en alder som tilsier redusert restlevetid. Det er registrert uisolerte rørstrekk i kjeller, noe som medfører kondensrisiko ved temperaturforskjeller. Ved tapping av kaldtvann i kjøkkenkran registreres redusert vanntrykk, mens varmtvann på samme armatur har tilfredsstillende trykk. Samlet medfører forholdene økt risiko for lekkasjer, kondensskader og redusert funksjon over tid.

Det anbefales å holde rørinstallasjonene under jevnlig oppsikt. Isolering av eksponerte rørstrekk i kjeller bør utføres for å redusere kondensdannelse. Årsak til redusert trykk på kaldtvann bør undersøkes. Utskifting av rørinstallasjoner må påregnes etter hvert som restlevetiden reduseres.

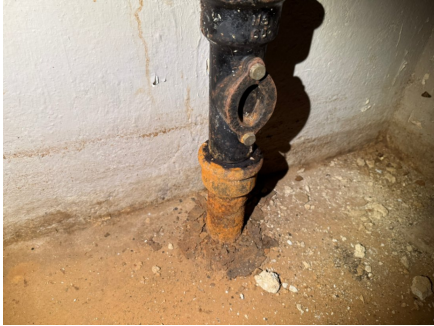
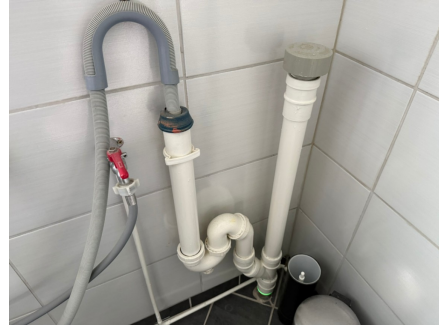
TE 2 Avløpsrør

Avløpsrør har passert forventet brukstid. Det er registrert rustdannelse på støpejernsrør, samt stedvis treg avrenning ved funksjonstest. Forholdene indikerer innvendig korrosjon i støpejernsrør og mulig avleiringer eller redusert tverrsnitt i både støpejern og eldre plastrør. Det er videre registrert vakuumventil på bad, noe som innebærer at deler av avløpsanlegget ikke er luftet over tak. Begrenset lufting kan påvirke trykkforholdene i rørsystemet. Forholdet medfører økt risiko for lekkasjer, tilstopping, tilbakeslag og sjenerende lukt, med risiko for skadeutvikling på tilstøtende konstruksjoner. Det vises også til omtale av utvendige stikkledninger under eget punkt.

Konsekvensen er økt sannsynlighet for funksjonssvikt og vannskader. Det anbefales å gjennomføre kamerainspeksjon av avløpsrørene for å avklare innvendig tilstand og behov for utskifting eller rehabilitering. Lufting av avløpsanlegget bør vurderes forbedret slik at systemet får tilfredsstillende trykkutligning. Videre tiltak bør ses i sammenheng med vurdering av stikkledningene.

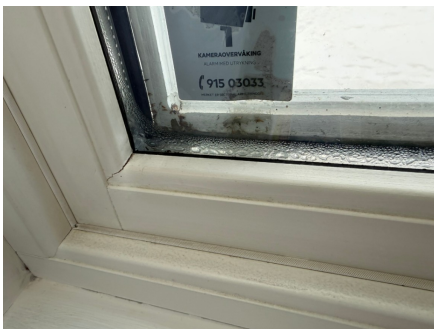
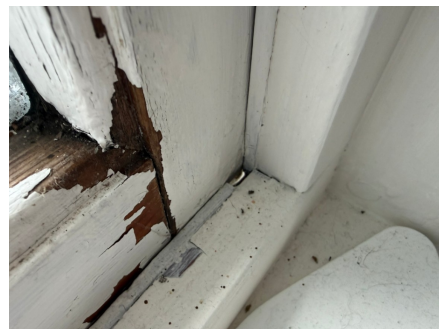
! TG 3 Ventilasjon

Det er registrert kondens og tydelige spor etter gjentatt kondensdannelse med fuktmerker og skader på tilnærmet samtlige vinduer i boligen. Forholdet vurderes å ha sammenheng med utilstrekkelig luftutskifting og høy innvendig fuktblastning. Forholdet medfører økt risiko for videre skadeutvikling på vinduer og tilstøtende konstruksjoner.

Konsekvensen er redusert funksjon og levetid på vinduer, samt økt risiko for fuktrelaterte skader i konstruksjonen. Det anbefales å etablere en tilfredsstillende ventilasjonsløsning med mekanisk avtrekk eller balansert ventilasjon. Skadde vinduskomponenter bør utbedres eller skiftes. Snarlig utbedring anbefales.

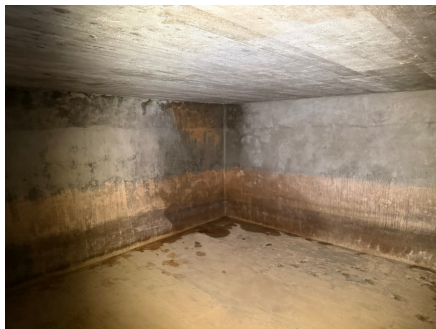
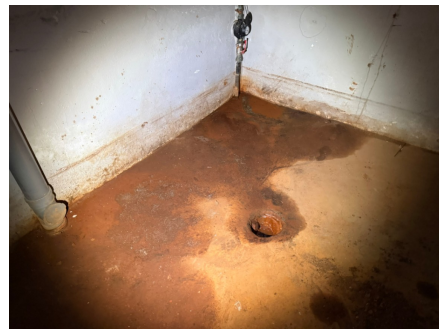
Dreneringen er kun delvis oppgradert. Det er opplyst at deler av anlegget er fornyet, men det er ikke oppgradert ved tilbygget del og ved vinterhage. Det er registrert synlige tegn til fuktinntrenging i kjeller. Tilbyggene er ikke etablert med kjeller, noe som medfører at tradisjonell utvendig drenering langs denne delen i praksis er vanskelig å etablere. Situasjonen indikerer utilstrekkelig bortledning av fukt mot grunnmur og medfører økt risiko for vedvarende fuktblastning og skadeutvikling på grunnmur og tilstøtende konstruksjoner.

Konsekvensen er pågående fuktpåvirkning med risiko for videre skadeutvikling. Det anbefales at fagkyndig foretar en nærmere vurdering av mulige tiltak, herunder forbedring av terrengfall, overflateavrenning og eventuelle innvendige fuktsikrende tiltak.
