Vangsvegen 901, 2324 VANG PÅ HEDMARKEN

Salgsobjekt: Enebolig
Eierform: Eiet
Byggeår: 1963
BRA-i/BRA Total 176/199 kvm
Tomtstr.: 811.2 kvm
Soverom: 3
Gnr./bnr. Gnr. 171, bnr. 12
Oppdragsnr.: 1213260007

Tilstandsrapport

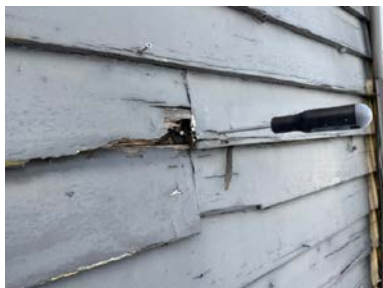
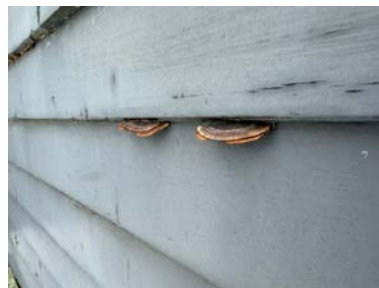
Avvik: Veggkonstruksjonens oppbygging er ukjent. Det er registrert ingen eller svært begrenset lufting i nedre kant av kledning mot grunnmur.

Overflatebehandlingen er omfattende avflasket. Det er påvist betydelige råteskader og registrert soppvekst i deler av bordkledningen. Forholdet medfører økt risiko for videre nedbrytning av trekonstruksjonen og skade på tilstøtende bygningsdeler.

Det anbefales utskifting av råteskadet og soppangrepet kledning, samt etablering av tilfredsstillende lufting i nedre kant. Kledningen bør overflatebehandles etter utbedring for å sikre tilstrekkelig beskyttelse mot fuktpåvirkning.

Kostnadsestimat: 200 000 - 500 000

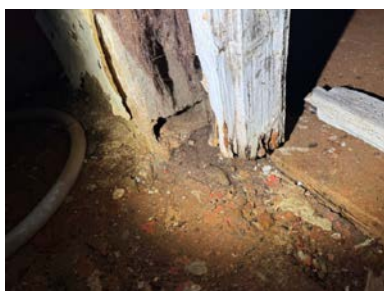
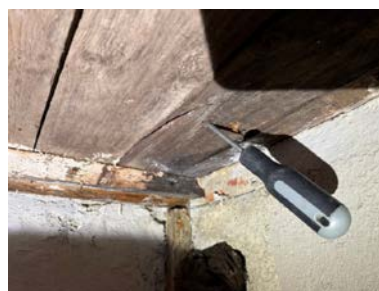
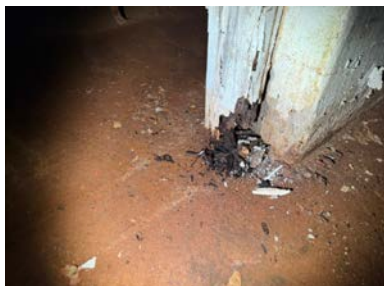
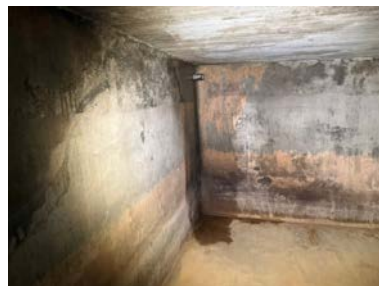
TG 3 Rom Under Terreng

Avvik: Det er registrert synlig fuktighet på mur- og gulvoverflater i kjeller. Hulltaking er ikke utført som følge av allerede påvist fuktpåvirkning. Det er målt verdier tilsvarende fibermetning i trekonstruksjoner, og det er registrert råteskader i ovenliggende etasjeskille. Det er også påvist råteskader i trapp og dørkarmer med kontakt mot gulv og murflater. Fuktblastningen vurderes å ha sammenheng med en kombinasjon av mangelfull drenering og kondensproblematikk. Forholdet medfører økt risiko for videre nedbrytning av treverk og skadeutvikling i tilstøtende konstruksjoner.

Det foreligger vesentlig funksjonssvikt. Årsakssammenhengen bør nærmere undersøkes, og det må påregnes omfattende utbedringer. Skadede trekonstruksjoner bør demonteres og erstattes, og det bør gjennomføres tiltak for å redusere fuktbelastningen mot kjellerkonstruksjonene før gjenoppbygging.

Kostnadsestimat: 100 000 - 200 000

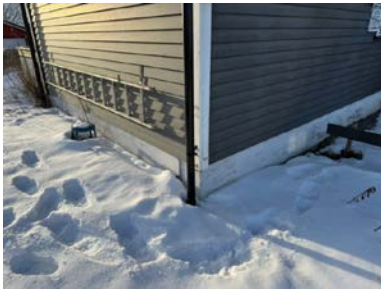
TG 2 Kryp kjeller

Avvik: Det er ikke etablert inspeksjonsmulighet til krypkjeller, og konstruksjonen er derfor ikke vurdert innvendig. Det er heller ikke registrert ventiler i grunnmur til krypkjeller. Kryp kjeller er generelt en utsatt konstruksjon med risiko for fuktbelastning fra grunnen og kondensering ved temperaturforskjeller. Manglende ventilering og manglende tilkomst medfører at fuktforhold og eventuell skadeutvikling i krypkjelleren ikke kan avdekkes ved befaring. Forholdet medfører økt risiko for uoppdaget fukt- og råteskader i bjelkelag og tilstøtende konstruksjoner.

Det anbefales å etablere inspeksjonsmulighet til kryptkjeller. Det bør også etableres tilstrekkelig ventilering av kryptkjelleren, eventuelt gjennom andre egnede tiltak for fuktreduksjon. Videre tiltak avklares etter kontroll av konstruksjonen.

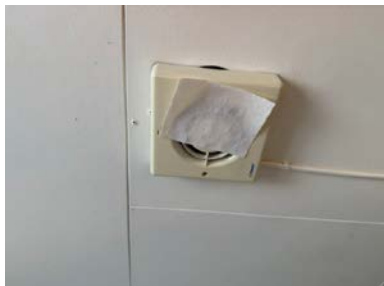
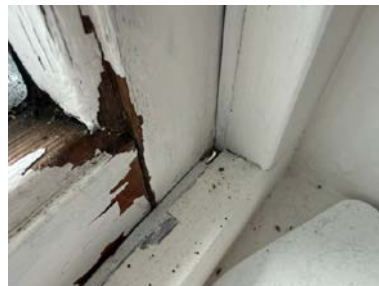
Avvik: Det er registrert mekanisk avtrekk fra vifte. Det observeres imidlertid kondensering og fuktpåvirkning på vindu, med medfølgende overflateskader. Dette indikerer at ventilasjonen ikke gir tilstrekkelig luftutskifting under bruk. Forholdet medfører økt risiko for fuktbelastning og skadeutvikling på overflater og tilstøtende konstruksjoner over tid.

Det anbefales å kontrollere funksjon og kapasitet på avtrekksvifte samt sikre tilstrekkelig tilluft. Eventuelle skadede overflater bør utbedres etter at ventilasjonsforholdene er forbedret.

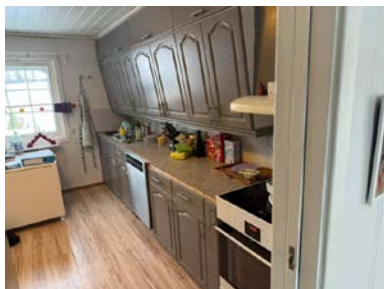
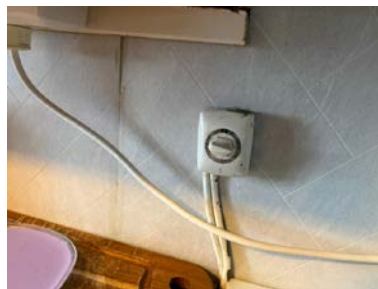
Avvik: Kjøkkeninnredning og overflater bærer preg av alder og bruksslitasje. Det er registrert svelleskader på gulvoverflater uten utslag ved fuktsøk på måletidspunktet. Det er registrert glipe i skjøt på laminert plate på vegg over kjøkkenbenk. Forholdene fremstår i hovedsak som estetiske avvik.

Tiltak vurderes ut fra ønsket standard. Skjøt på laminert plate bør tettes for å redusere risiko for fremtidig fuktpåvirkning. Gulv kan utbedres eller skiftes ved behov.

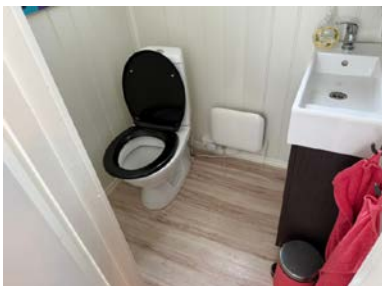
Avvik: Det er registrert mangelfull ventilasjon fra rommet. Det ble ikke registrert øvrige synlige avvik inne i selve toalettrommet ved befaring. Det er imidlertid påvist råteskader i stubbloft i direkte underliggende kjeller. Forholdet vurderes å ha sammenheng med fuktbelastning over tid. Mangelfull ventilasjon medfører økt risiko for videre fuktpåvirkning og skadeutvikling i tilstøtende konstruksjoner.

Ventilasjonsforholdene bør forbedres. Skadeomfang i stubbloft må avklares nærmere, og nødvendige utbedringer må påregnes.

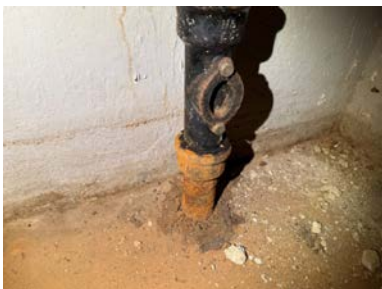
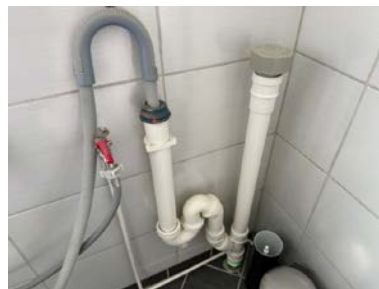
Avvik: Avløpsrør har passert forventet brukstid. Det er registrert rustdannelse på støpejernsrør, samt stedvis treg avrenning ved funksjonstest. Forholdene indikerer innvendig korrosjon i støpejernsrør og mulig avleiringer eller redusert tverrsnitt i både støpejern og eldre plastrør. Det er videre registrert vakuumventil på bad, noe som innebærer at deler av avløpsanlegget ikke er luftet over tak. Begrenset lufting kan påvirke trykkforholdene i rørsystemet. Forholdet medfører økt risiko for lekkasjer, tilstopping, tilbakeslag og sjenerende lukt, med risiko for skadeutvikling på tilstøtende konstruksjoner. Det vises også til omtale av utvendige stikkledninger under eget punkt.

Konsekvensen er økt sannsynlighet for funksjonssvikt og vannskader. Det anbefales å gjennomføre kamerainspeksjon av avløpsrørene for å avklare innvendig tilstand og behov for utskifting eller rehabilitering. Lufting av avløpsanlegget bør vurderes forbedret slik at systemet får tilfredsstillende trykkutligning. Videre tiltak bør ses i sammenheng med vurdering av stikkledningene.

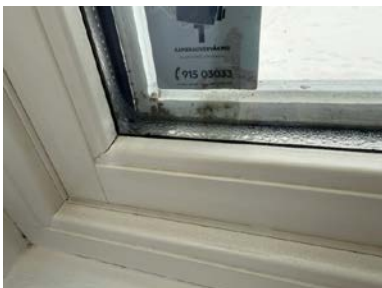
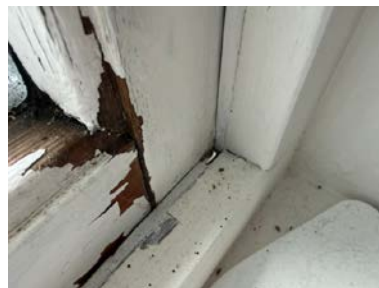
ⓘ TG 3 Ventilasjon

Avvik: Det er registrert kondens og tydelige spor etter gjentatt kondensdannelse med fuktmerker og skader på tilnærmet samtlige vinduer i boligen. Forholdet vurderes å ha sammenheng med utilstrekkelig luftutskifting og høy innvendig fuktbelastning. Forholdet medfører økt risiko for videre skadeutvikling på vinduer og tilstøtende konstruksjoner.

Konsekvensen er redusert funksjon og levetid på vinduer, samt økt risiko for fuktrelaterte skader i konstruksjonen. Det anbefales å etablere en tilfredsstillende ventilasjonsløsning med mekanisk avtrekk eller balansert ventilasjon. Skadde vinduskomponenter bør utbedres eller skiftes. Snarlig utbedring anbefales.

Kostnadsestimat: 20 000 - 100 000

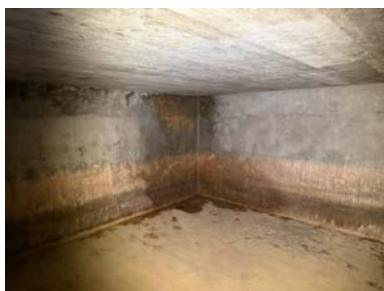
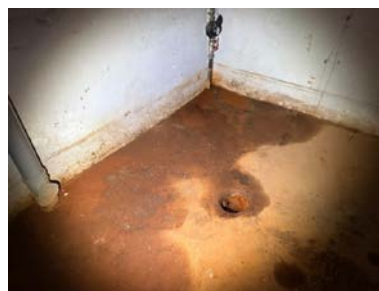
Avvik: Dreneringen er kun delvis oppgradert. Det er opplyst at deler av anlegget er fornyet, men det er ikke oppgradert ved tilbygget del og ved vinterhage. Det er registrert synlige tegn til fuktinntrenging i kjeller. Tilbyggene er ikke etablert med kjeller, noe som medfører at tradisjonell utvendig drenering langs denne delen i praksis er vanskelig å etablere. Situasjonen indikerer utilstrekkelig bortledning av fukt mot grunnmur og medfører økt risiko for vedvarende fuktbelastning og skadeutvikling på grunnmur og tilstøtende konstruksjoner.

Konsekvensen er pågående fuktpåvirkning med risiko for videre skadeutvikling. Det anbefales at fagkyndig foretar en nærmere vurdering av mulige tiltak, herunder forbedring av terrengfall, overflateavrenning og eventuelle innvendige fuktsikrende tiltak.

Kostnadsestimat: 100 000 - 200 000
