Tilstandsrapport

Boligbygg med flere boenheter

Damveien 25 A, 1715 YVEN

Befaringsdato: 20.03.2025

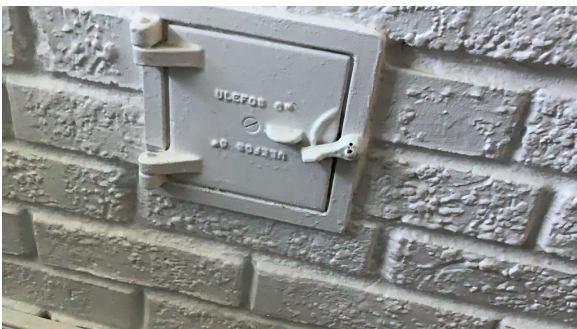
TG IU Pipe og ildsted

Boligen har mursteinspipe. Dersom det skal etableres vedovn er det viktig at alle forskrifter blir fulgt og overholdt.

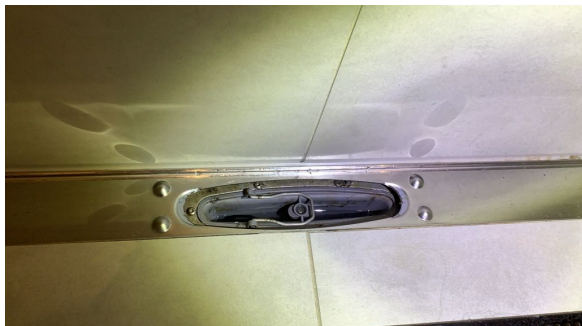
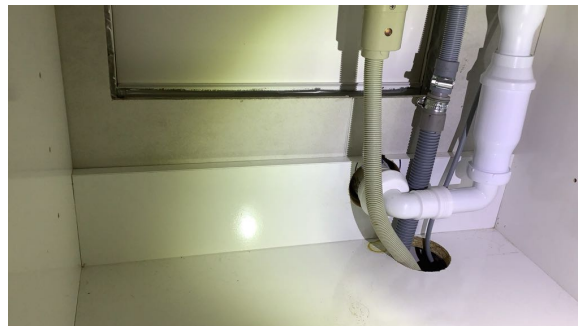
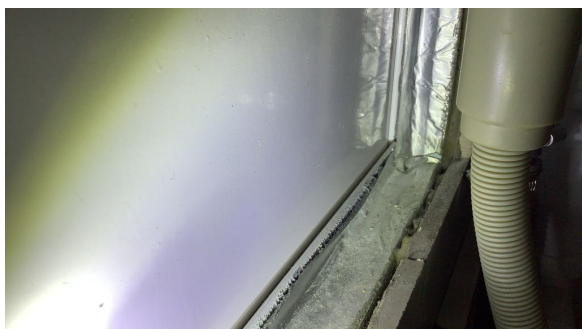
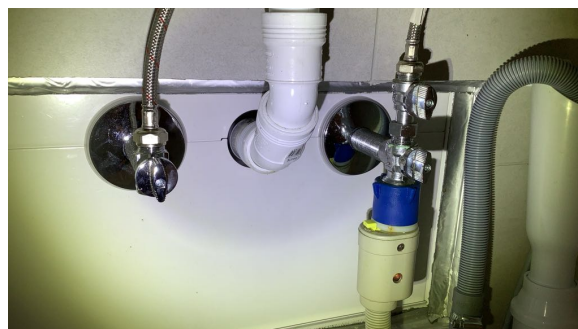
TG 2 Sluk, membran og tettesjikt

Vurdering av avvik:

- Det er påvist mangelfull/feil utførelse rundt rørgjennomføringer e.l. som gir fare for fukt i konstruksjonen i våtsone.

- Løsningen/utførelsen rundt rørgjennomføringer gir fare for fukt inn i konstruksjoner.

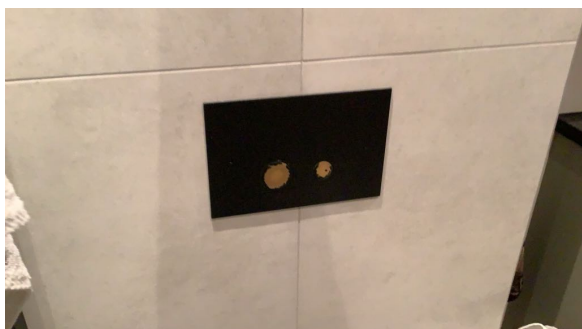
TE 1 Sanitærutstyr og innredning

Rommet har innredning med nedfelt servant, veggmontert toalett, dusjvegger/hjørne og opplegg for vaskemaskin.

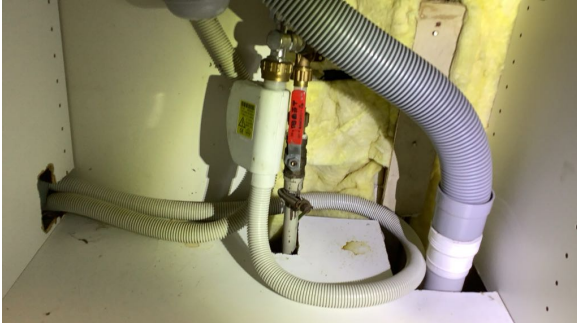
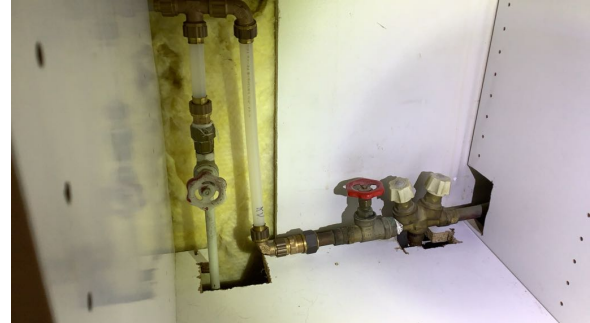
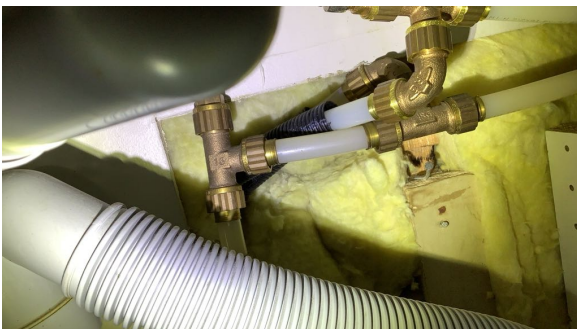
Vurdering av avvik:

Vannrør må skiftes til varmtvannsbereder.
