# Tilstandsrapport

Boligbygg med flere boenheter

Damveien 25 A, 1715 YVEN

Befaringsdato: 17.02.2026

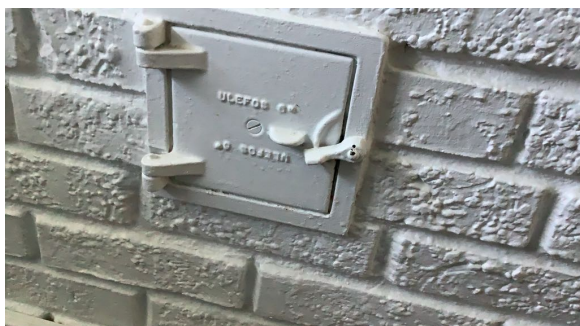
### TG IU Pipe og ildsted

Boligen har mursteinspipe. Dersom det skal etableres vedovn er det viktig at alle forskrifter blir fulgt og overholdt.

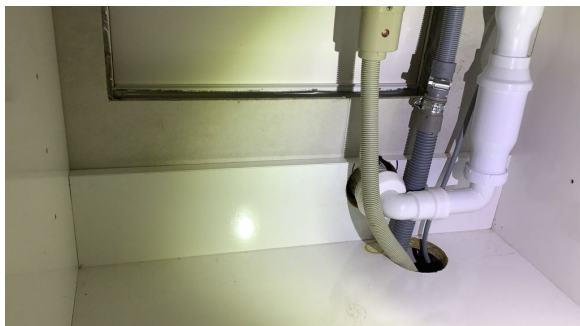
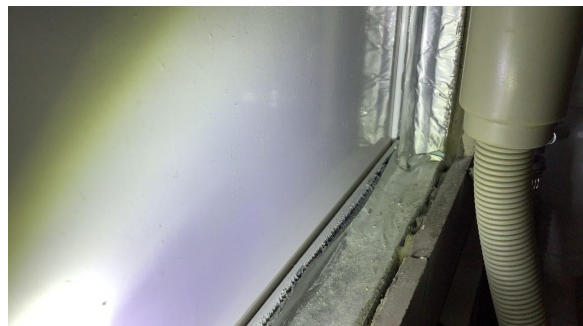
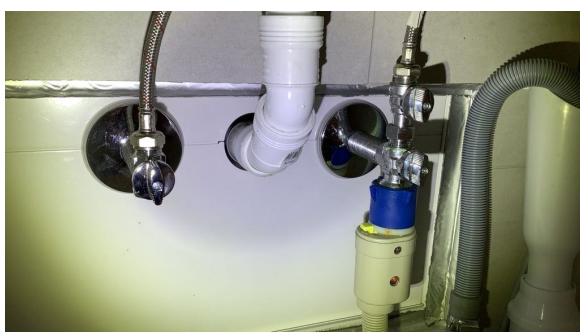
#### TG 2 Sluk, membran og tettesjikt

Det er slukrenne ved vegg i dusjonen og smøremembran. Sluket er av typen Purus rennesluk uten mulighet for å se membranen under klemringen.

- Det er påvist mangelfull/feil utførelse rundt rørgjennomføringer e.l. som gir fare for fukt i konstruksjonen i våtsone.

- Løsningen/utførelsen rundt rørgjennomføringer gir fare for fukt inn i konstruksjoner.

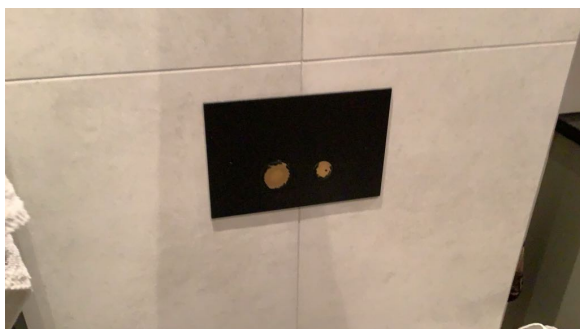
### ! TG 1 Sanitærutstyr og innredning

Rommet har innredning med nedfelt servant, veggmontert toalett, dusjvegger/hjørne og opplegg for vaskemaskin.

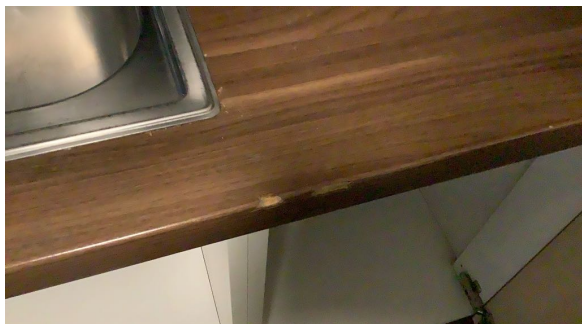
#### **TG 1** Overflater og innredning

Kjøkkenet har innredning med glatte fronter. Benkeplaten er av laminat. Bruksslitasje på fronter/benkeplate, som anses som normal bruksslitasje.

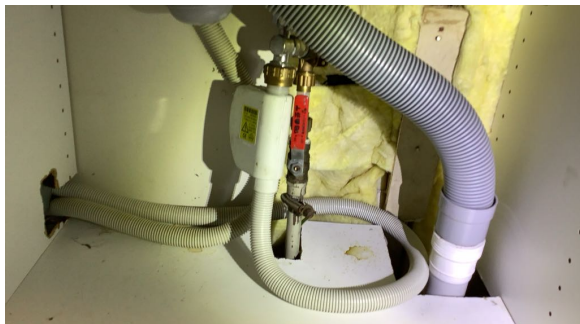
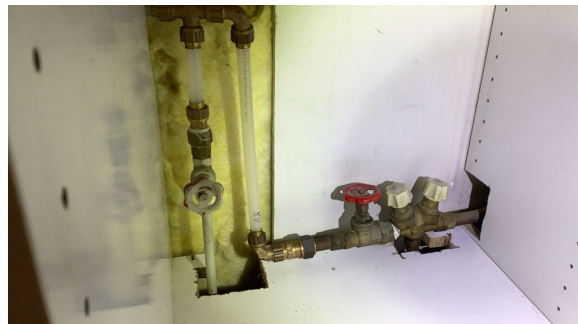
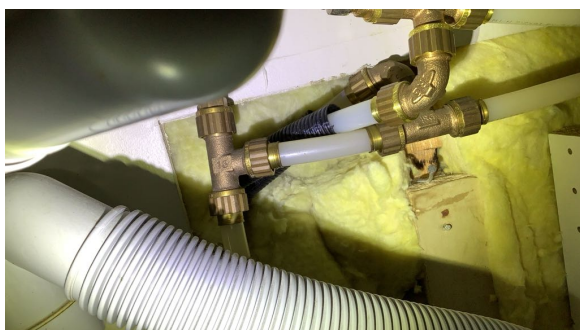
#### **TG 2** Vannledninger

- Mer enn halvparten av forventet brukstid er passert på innvendige vannledninger.
- Det er irr på rør.

Det er irr på rør til varmtvannsbereder.

- Tidspunkt for utskiftning av vannledninger nærmer seg.

Vannrør må skiftes til varmtvannsbereder.

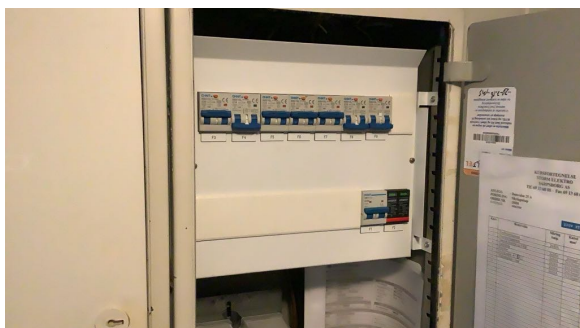
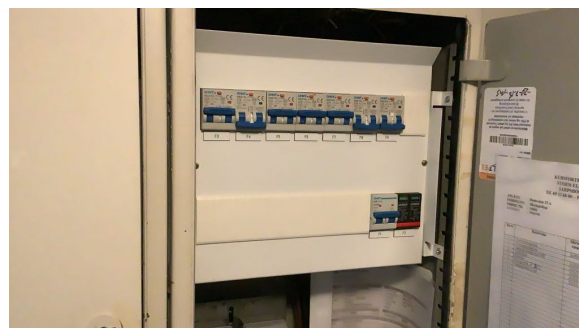
## ! TG 2 Elektrisk anlegg

2x40 A hovedsikring med div. automatsikringer. Sikringsskap plassert i fellesgang.

11. Foreta en helhetsvurdering av det elektriske anlegget, dets alder, allmenne tilstand og fare for liv og helse. Bør det elektriske anlegget ha en utvidet el-kontroll?

**Ja** Det er ikke foretatt kontroll av det elektriske anlegget i løpet av de siste 5 årene. Det anbefales en gjennomgang av en registrert elektroinstallasjonsvirksomhet.
