# Tilstandsrapport

Fritidsbolig

Bakkansetervegen 54, 3623  
LAMPELAND

# gnr. 17, bnr. 215

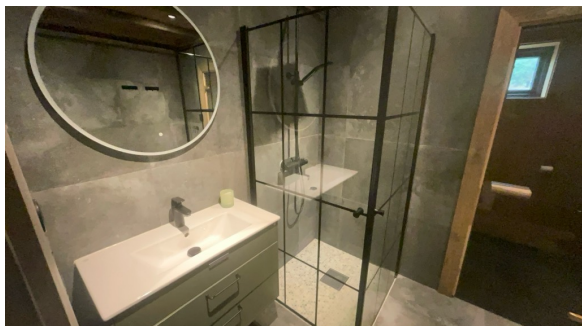
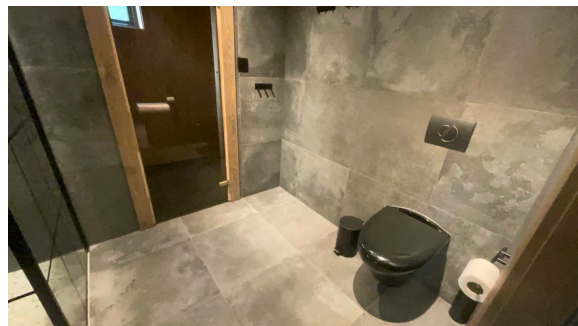
## 1 ETASJE > BAD

- Det må gjøres nærmere undersøkelser. Manglende membran/tettesjikt medfører risiko for lekkasjer og fukt i konstruksjonen.
- Det må innhentes dokumentasjon. Manglende membran/tettesjikt medfører risiko for lekkasjer og fukt i konstruksjonen.

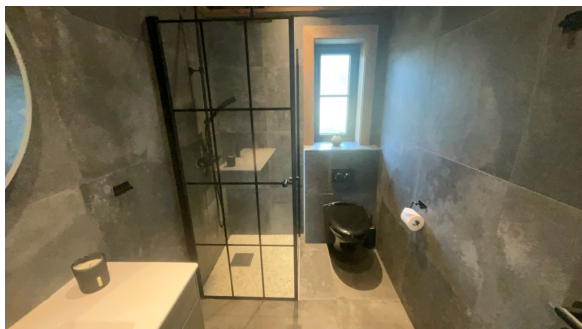
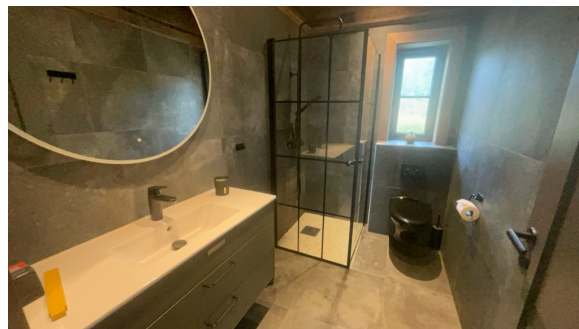
## 1 ETASJE > BAD 2

- Det må gjøres nærmere undersøkelser. Manglende membran/tettesjikt medfører risiko for lekkasjer og fukt i konstruksjonen.
- Det må innhentes dokumentasjon. Manglende membran/tettesjikt medfører risiko for lekkasjer og fukt i konstruksjonen.

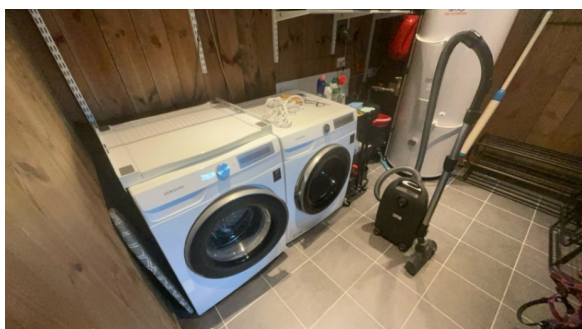
## 1 ETASJE > VASKEROM

Hulltaking er ikke foretatt da eier ikke har akseptert dette. Det er utført andre undersøkelser med fuktsøker uten å avdekke unormale forhold.

- Ved manglende hulltaking er det fare for at eventuelle skader i veggen ikke avdekkes.

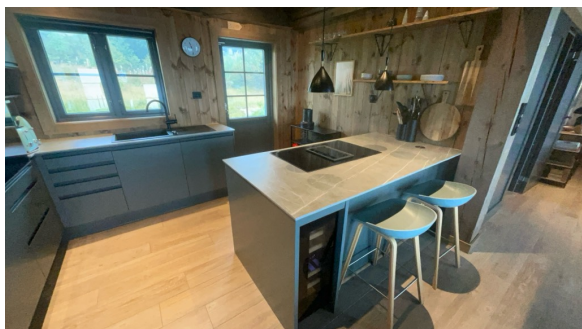
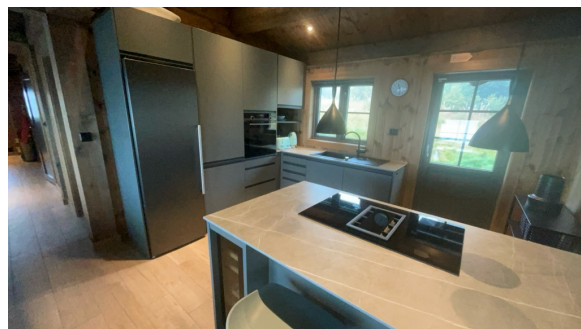
## 1 ETASJE > KJØKKEN

- Det er ikke påvist tegn på at det er montert lekkasjedeteksjon ved oppvaskmaskin/oppvaskkum, dette er et krav på kjøkkenet ut ifra alder.

- Det bør monteres lekkasjedeteksjon ved oppvaskmaskin/oppvaskkum.

Det anbefales montering av lekkasjesikring for å begrense skader ved lekkasje hvor konsekvensen kan være stor samt gi store følgeskader.
