# Tilstandsrapport

Leilighetsbygg

Barliveien 6 , 5142 FYLLINGSDALEN

Befaringsdato: 08.04.2026

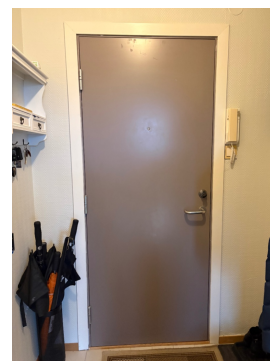
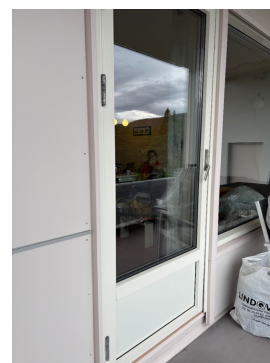
Noe slitasje i nedre deler på terrassedør registrert

Fungerer med dette avvik, vedlikehold må påregnes

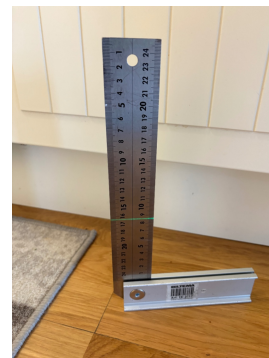
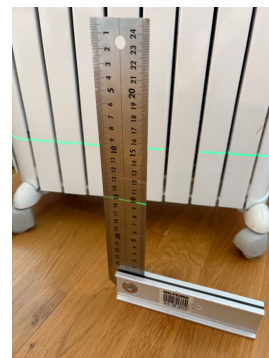
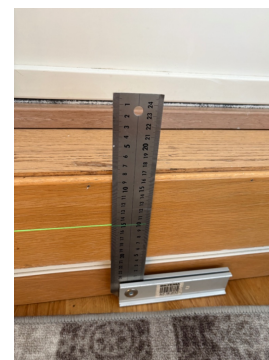
### ! TG 2 Etasjeskille/gulv mot grunn

Etasjeskille i betong fra byggeår er kontrollert for horisontalt avvik målt med laser.  
Resultatet tilfredsstillende ikke dagens krav til avvik.

- Det er målt høydeforskjell på mellom 15-30 mm gjennom hele rommet. Tilstandsgrad 2 gis med bakgrunn i standardens krav til godkjente måleavvik.

Fungerer med dette avvik, ved oppgradering anbefales avretting

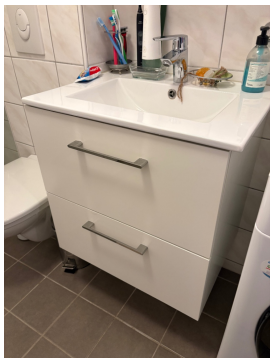
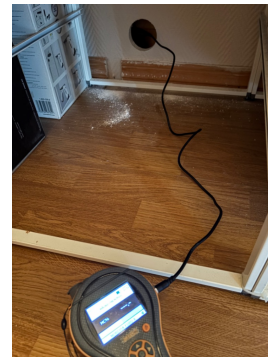
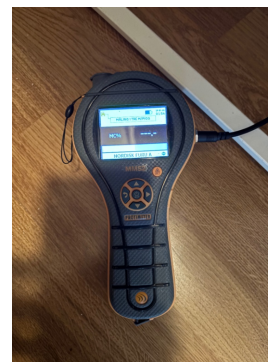
### TG 2 Sanitærutstyr og innredning

Benkeskap med nedfelt servant, speil med belysning over.

- Det er ikke påvist tilfredsstillende løsning for å synliggjøre lekkasje fra innebygget systerne.

- Det må gjøres tiltak for å lukke avviket.

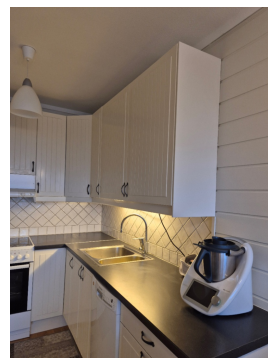
### TG 2 Overflater og innredning

Kjøkken med profilerte fronter som fremstår med normal bruksslitasje. Laminat benkeplate med nedfelt stålvaske. Komfyr, oppvaskmaskin og kjøleskap/frys

Mer enn halvparten av forventet brukstid er passert på kjøkken og hvitevarer

Fungerer med dette avvik, oppgradering må påregnes på sikt

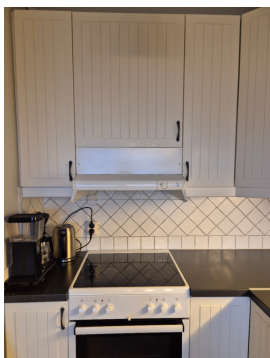
### TG 2 Avtrekk

Ventilator montert i skap over komfyr på kjøkken.

Mer enn halvparten av forventet brukstid på ventilator er passert

Fungerer med dette avvik, oppgradering må påregnes på sikt
