# Tilstandsrapport

Rekkehus

Henrik Jamissens vei 12 F, 1619 FREDRIKSTAD

Oppdragsnr.: 13784-3722

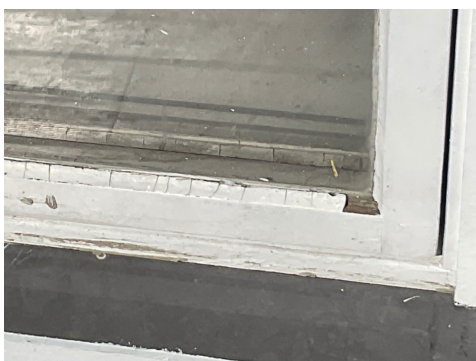
- Karmene i vinduer er slitte og det er sprekker i treverket.

- Det må påregnes noe vedlikehold og at enkelte vinduer må skiftes ut.

Det noteres at dette er vedlikehold som borettslaget normalt sett har ansvaret for.

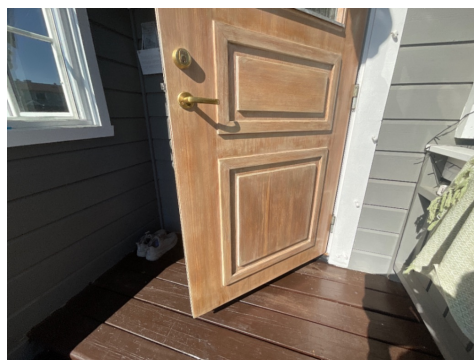
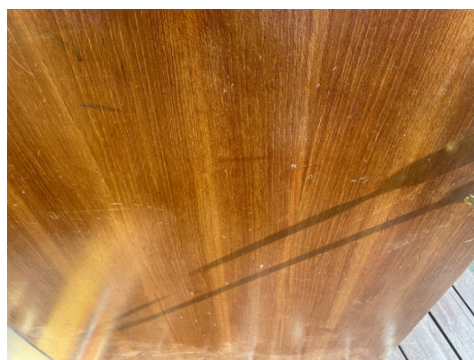
### ! TG 2 Dører

Ytterdør i tre med ukjent eldre dato.

- Det er påvist andre avvik:

Lokal utbedring. Det noteres at dette er vedlikehold som borettslaget normalt sett har ansvaret for.

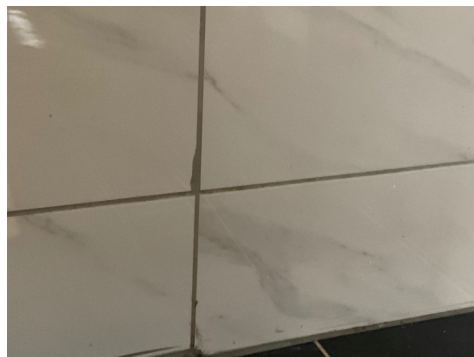
- Det er påvist avvik i fuger.

Stedvis avvik i fuger, noe fagmessig utførelse.

Kun av kosmetisk karakter, men avviket føres opp.

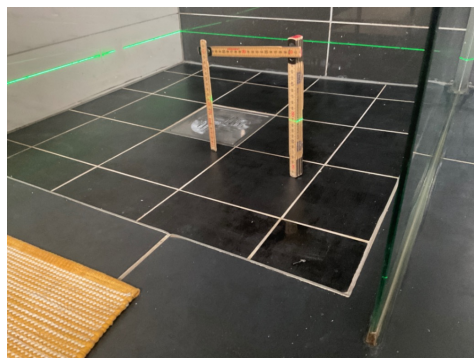
#### ! TG 2 Overflater Gulv

- Det er påvist avvik i fuger.

Stedvis avvik i fuger/silikon.

Kun av kosmetisk karakter, men avviket føres opp.

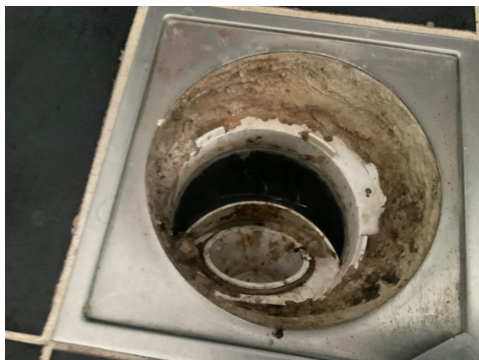
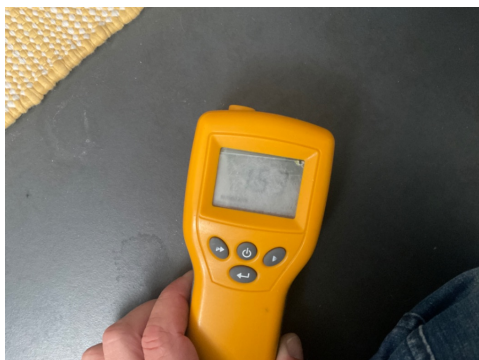
#### ! TG 2 Sluk, membran og tettesjikt

- Det er påvist andre avvik:
- Det kan ikke konstateres synlig bruk av membran/tettesjikt på våtrommet.

Tiltak er ikke nødvendig angående manglende dokumentasjon, dog får konstruksjonen avvik da det mangler. Det kan oppstå mangler og skjulte feil. Tilstanden må jevnlig overvåkes.

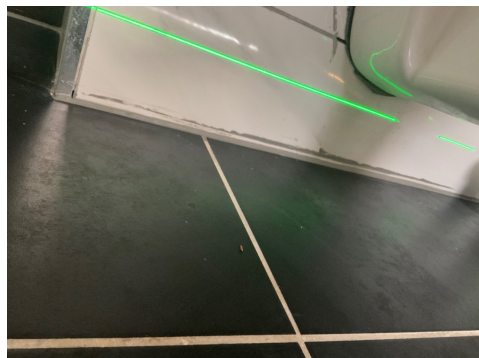
## ! TG 2 Sanitærutstyr og innredning

- Det er ikke påvist tilfredsstillende løsning for å synliggjøre lekkasje fra innebygget sisterner.

- Det må gjennomføres ytterligere undersøkelser.

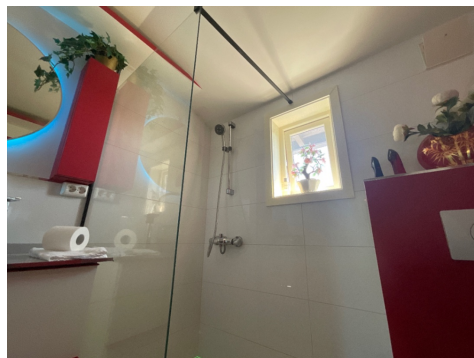
## ! TG IU Tilliggende konstruksjoner våtrom

- Det er vindu/dør med ikke fuktbestandige materialer i våtsonen (ved vask, dusj, badekar, osv.), løsningen eller byggematerialet er uegnet.

- Uegnede materialer må fuktbeskyttes/utskiftes.

Tilstanden på vindu må jevnlig overvåkes. Karmen og lister kan med fordel males med våtromsmaling.

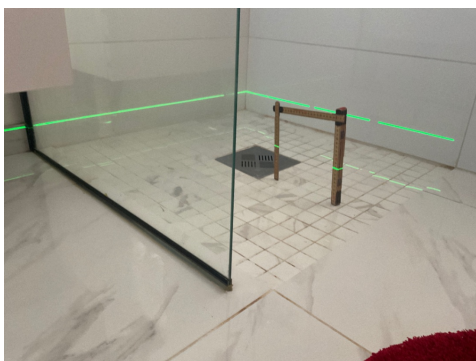
### ! TG 2 Overflater Gulv

- Det er påvist at høydeforskjell fra topp slukrist til gulv/synlig topp membran ved dørterskel er mindre enn 25 mm.
- Det er påvist avvik i fuger.

Stedvis avvik i fuger/silikon.

- Andre tiltak:
  - Til tross for avviket i fall/høydeforskjell til sluk, vil gulvet fortsatt kunne lede vann mot sluket, men med redusert effektivitet. Dette kan potensielt øke risikoen for vannansamling i enkelte områder av badet.
- Kun av kosmetisk karakter, men avviket føres opp.

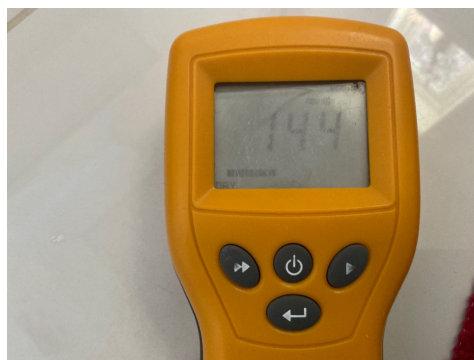
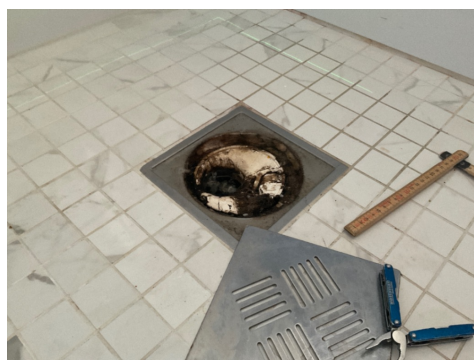
### ! TG 2 Sluk, membran og tettesjikt

- Det er påvist andre avvik:
- Det kan ikke konstateres synlig bruk av membran/tettesjikt på våtrommet.

- Det må gjøres nærmere undersøkelser.
- Andre tiltak:

Tiltak er ikke nødvendig angående manglende dokumentasjon, dog får konstruksjonen avvik da det mangler. Det kan oppstå mangler og skjulte feil. Tilstanden må jevnlig overvåkes.

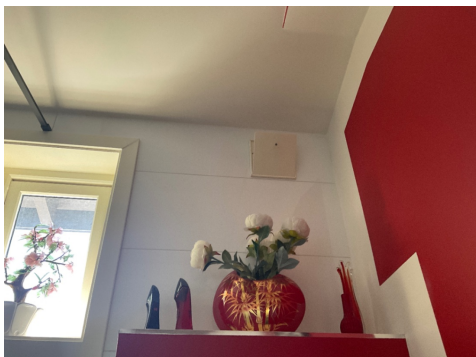
### ! TG 2 Sanitærutstyr og innredning

- Det er ikke påvist tilfredsstillende løsning for å synliggjøre lekkasje fra innebygget sistene.

- Elektrisk avtrekksvifte bør monteres for å lukke avviket.

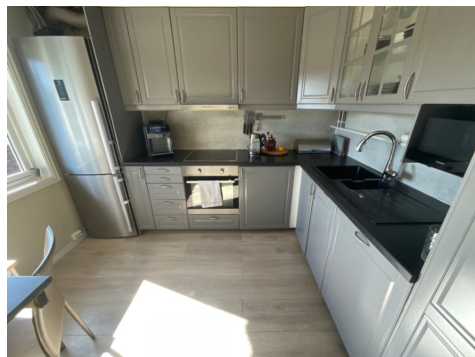
- Det er påvist at overflater har noe skader.

- Det må foretas lokal utbedring.

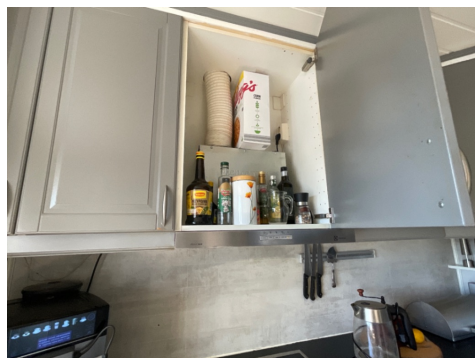
### ! TG 2 Avtrekk

- Det er avvik:  
Begynnende høy alder på ventilator.

Ikke nødvendig med tiltak da den fungerer i dag, men grunnet alder kan skader plutselig oppstå.  
Avvik og tiltak er kun satt ut i fra at forskriften tilsier dette opp mot forventet levetid.

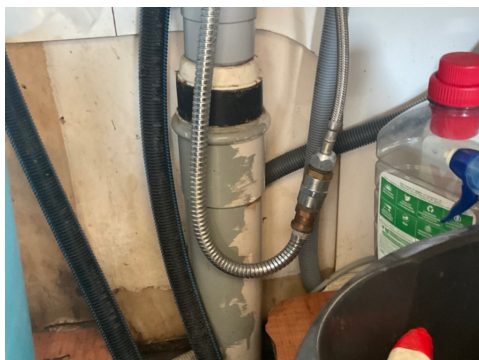
## ! TG 2 Avløpsrør

Avløpsrør av plast.

- Det er ikke behov for utbedringstiltak siden anlegget fungerer i dag, men ut ifra alder kan skader plutselig oppstå på eldre anlegg.

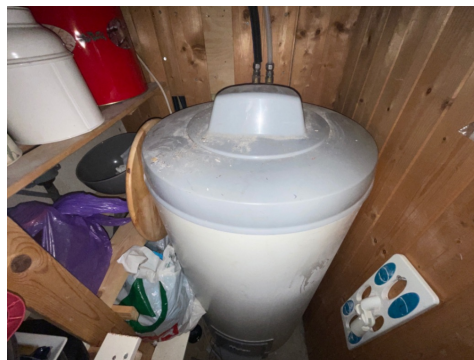
I 2010 kom et lovpålagt krav om at varmtvannsberedere på 2000 watt eller mer skal være tilkoblet egen koblingsboks. Det er ikke et krav til utbedring, men det anbefales at dette etableres.

- Det bør etableres tilfredsstillende el-tilkobling etter gjeldende forskrift.
- Det bør etableres tilfredsstillende avrenning eller lekkasjesikring ved varmtvannstank.

Det bør monteres et vannstoppesystem som vil stoppe vanntilførselen ved en eventuell lekkasje.
