# Tilstandsrapport

Fritidsbolig

Steinbakken 40, 2100 SKARNES

Befaringsdato: 26.05.2025

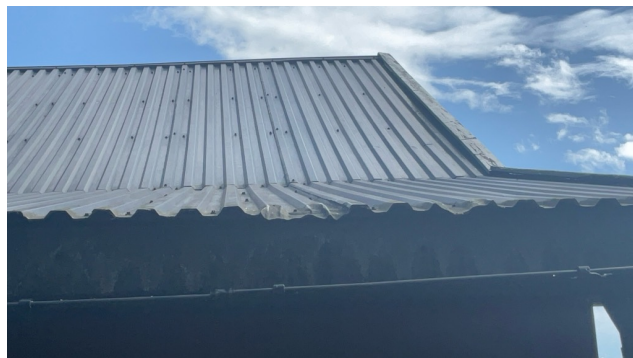
Det er påvist på befaring at takplater har noen bulker/skader.

Eksempel på bulkede takplater.

Bulkede takplater bør erstattes med nye plater.

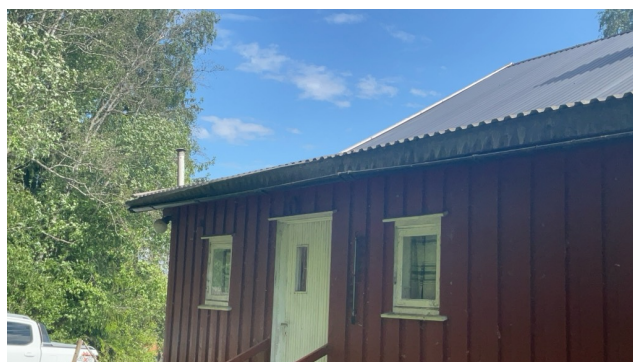
Eksempel på store deformasjoner på takrenner og takfotbeslag.

- Nye renner og nedløp må monteres

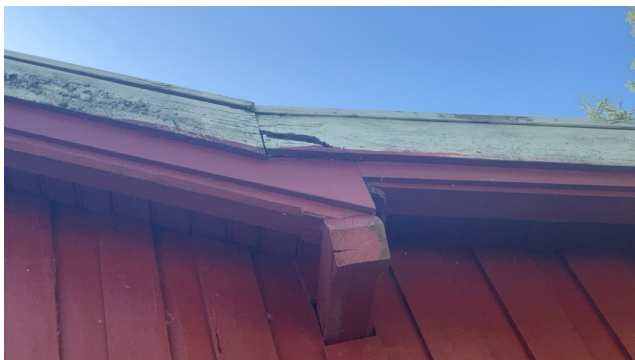
Det er påvist spredte råteskader i vindskibord og oppsrekking i kledning. Enkelte spik har trekt seg ut i kledning.

Eksempel på råteskade i vindski.

Råteskadet trevirke bør byttes. Oppsprukkete/skadede kledningsbord bør også byttes. Spiker bør slås inn.

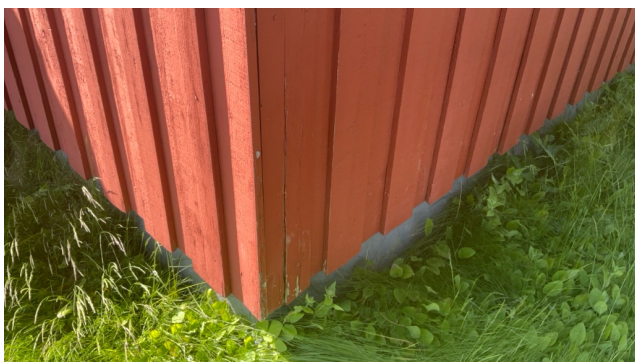
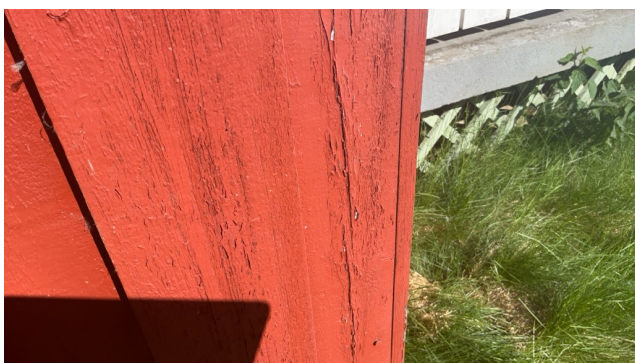
Eksempel på sprukkede kledningsbord.

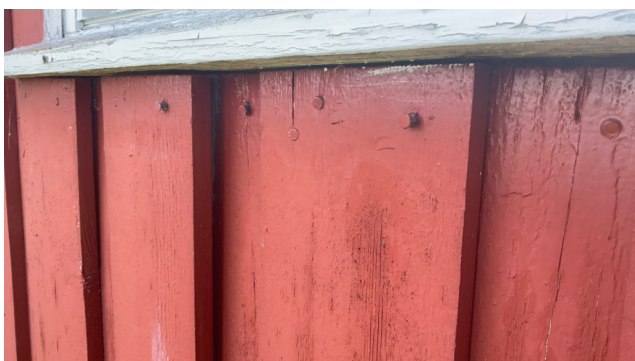
Eksempel på at spik har trekt seg ut.

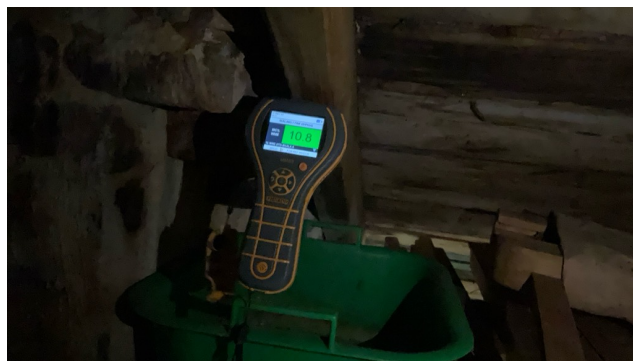
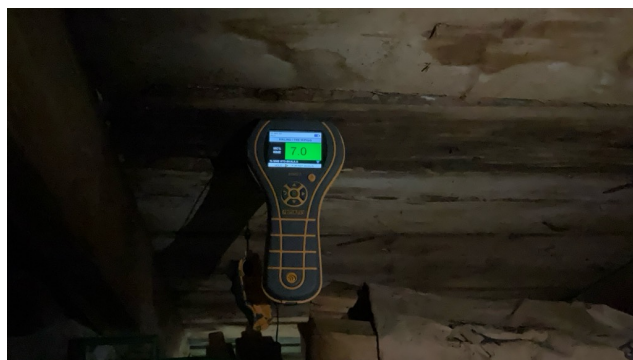
Det er påvist fuktskjolder i undertak. Disse skjoldene er fukttestet med pigger uten unormale resultater. En del muselort er observert.

Fuktsøk med pigger i treverk der det er fuktskjolder uten unormale resultater

- Lufting/ventilering bør forbedres.

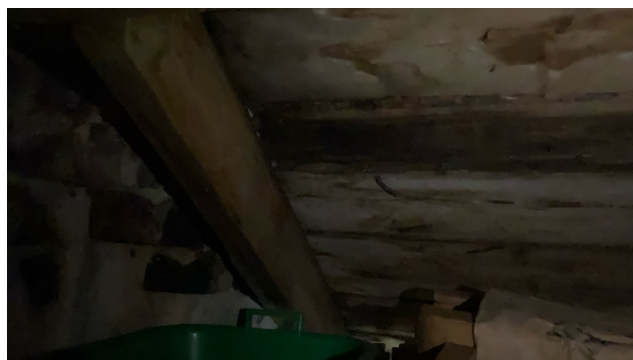
Fuktskjolder.

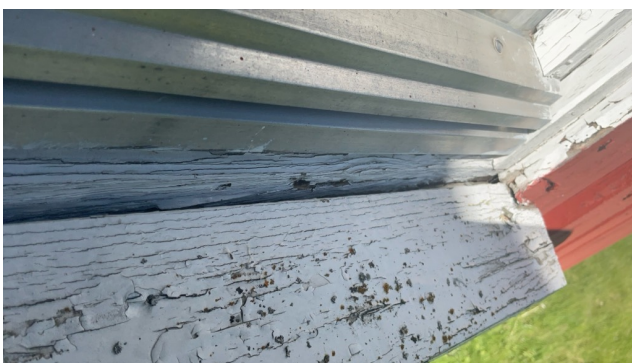
Vannbrett uten beslag har trekt seg ut fra vegg. Dette gjør at vann og snø kan legge seg i mellom vannbrett og vinduskarm og forårsake skader i vegg.

Vannbrett uten beslag har trekt seg ut fra vegg.

- Det må påregnes noe vedlikehold og at enkelte vinduer må skiftes ut.
- Vinduer med råteskader må erstattes med nye.

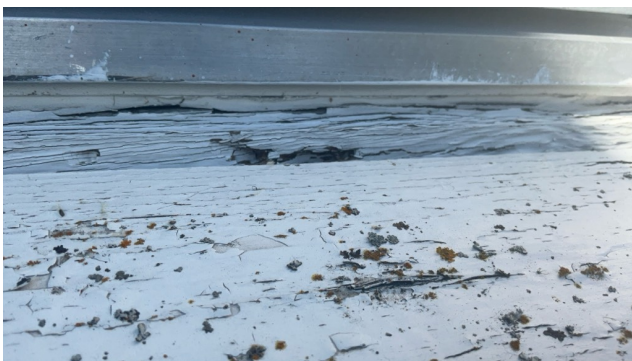
- Det er påvist avvik rundt innsettsingsdetaljer.
- Det er påvist vinduer med fukt/råteskader.
- Karmene i vinduer er slitte og det er sprekker i trevirket.

Eksempel på råte i enkelte vinduer.

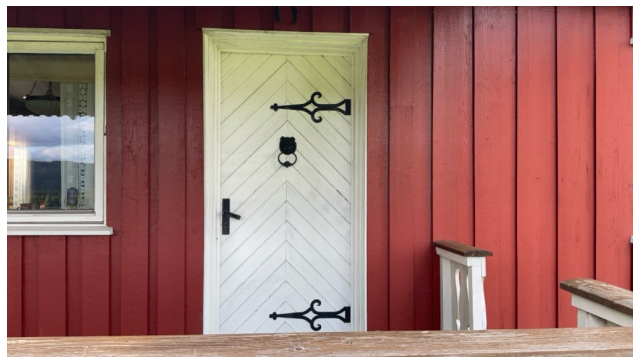
Dør ut til terrasse.

- Det er påvist dører som er vanskelig å åpne eller lukke.
- Karmene i dører er værslitte utvendig og det er sprekker i trevirket.

- Det må påregnes noe vedlikehold og at enkelte dører må skiftes ut.

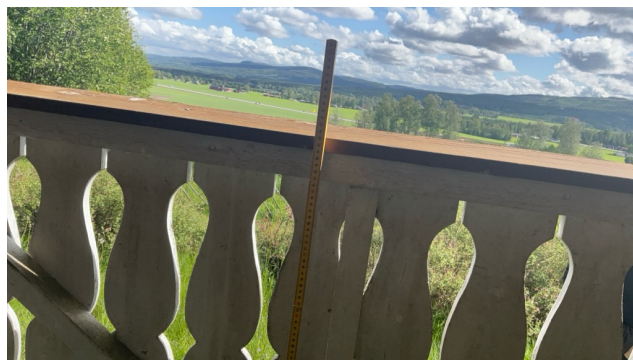
- Det er ikke krav om utbedring av rekkverkshøyde opp til dagens forskriftskrav.

Rekkverk målt til ca 90cm.

Rekkvervpå terrasse bør vedlikeholdes.

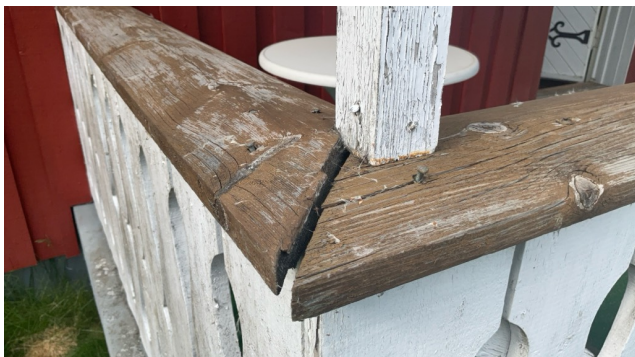
Stor glippe i håndrekegjæring

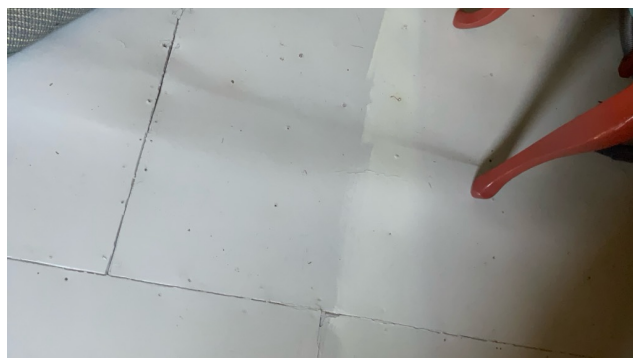
Gulv gir etter når man går på det.

Enkelte overflater bør byttes. Boligen er av eldre standard, så noe overflateoppussing bør påregnes.

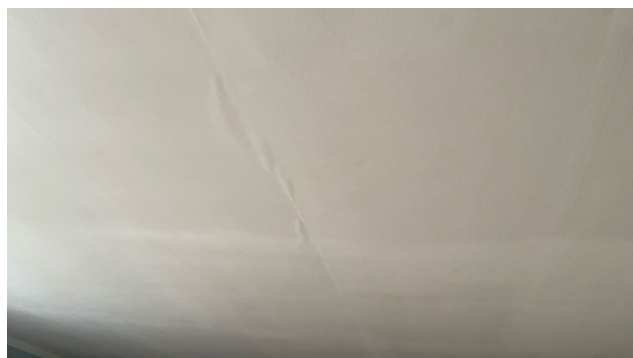
Eksempel på utbulinger/bobler i himling.

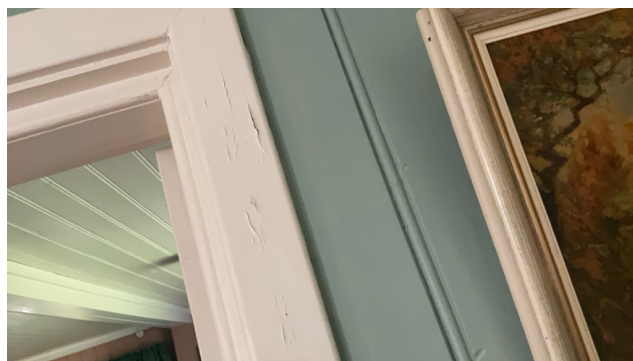
Maling flasser på listverk.

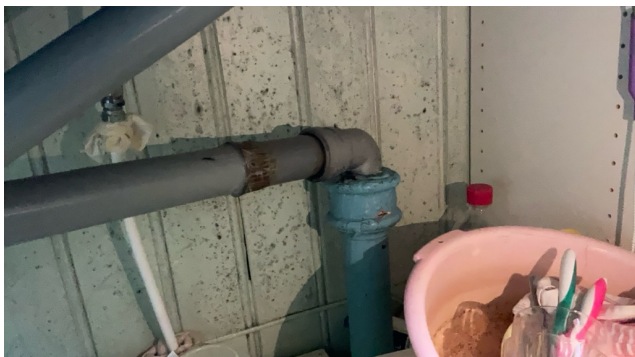
Eksempel på soppdannelser under kjøkkenbenk.

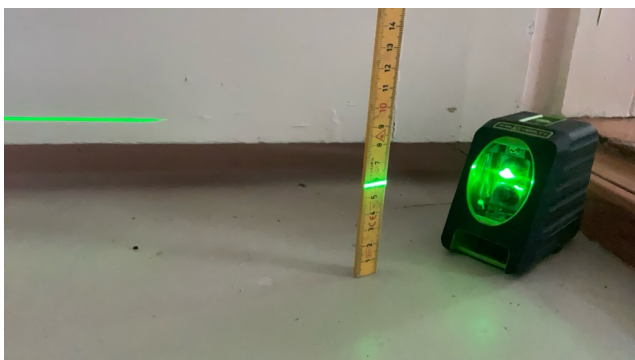
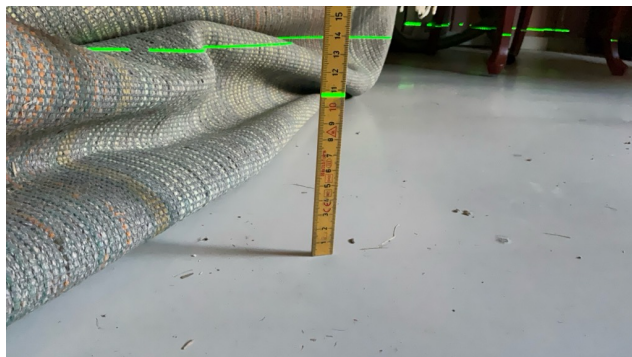
- Det er påvist fuktskader i etasjeskiller
  - Det er registrert symptom på sopp/råte.
  - Målt høydeforskjell på over 20 mm innenfor en lengde på 2 meter.
- Tilstandsgrad 3 gis med bakgrunn i standardens krav til godkjente måleavvik.
- Målt høydeforskjell på over 30 mm gjennom hele rommet.
- Tilstandsgrad 3 gis med bakgrunn i standardens krav til godkjente måleavvik.

Det er målt 5,9cm ved utgangspunkt.

Det er målt 10,9cm ca 2m fra utgangspunkt.

Det bør gjøre ytterligere undersøkelser når det er så store skjevheter i gulv.

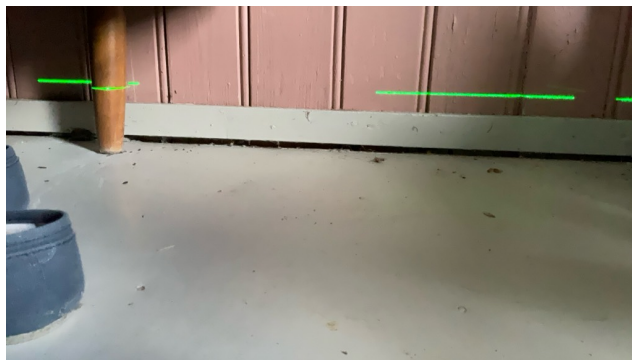
Stor glippe mellom gulv og gulvlist.

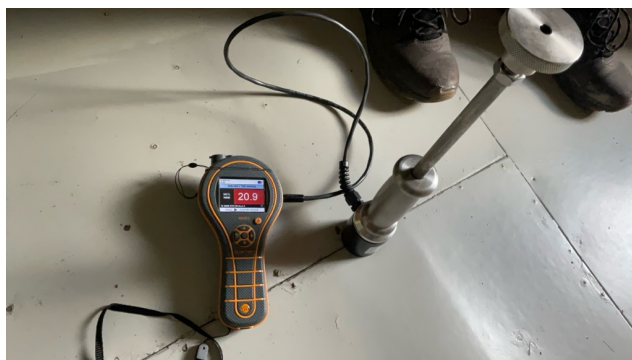
Det er med hammerelektrode gjort et fuktsøk ned i svill. Dette ble utført med godkjenning fra eier.

Svill viser fuktighet der det er skjevheter.

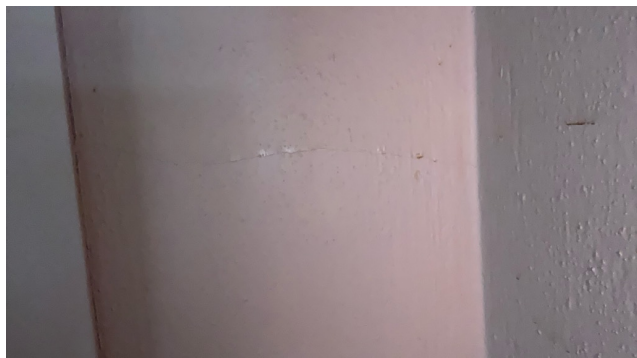
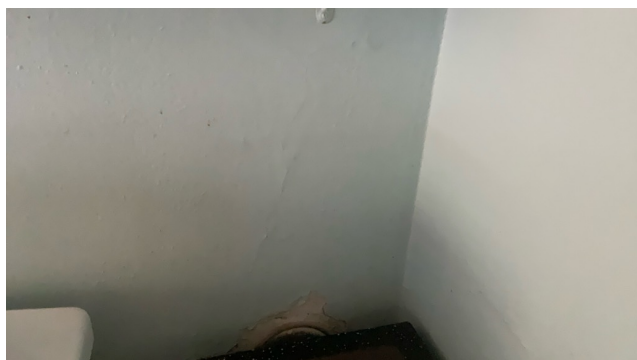
- Det er påvist sprekker og/eller riss i pipe.

Riss/sprekk i pipe.

Riss/sprekker i pipe.

- Det må foretas lokal utbedring.

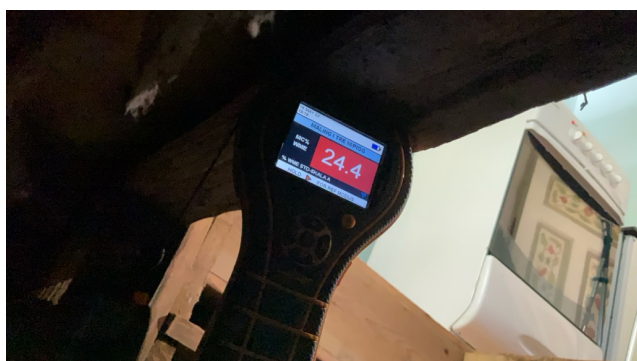
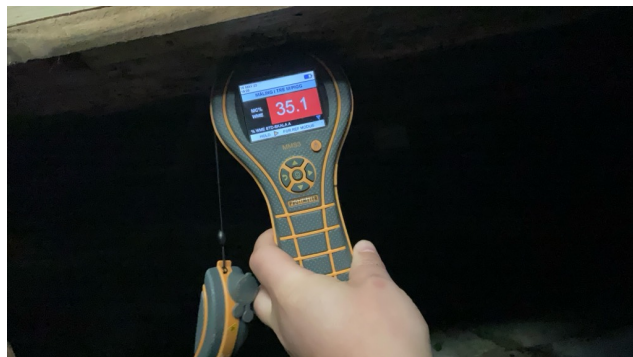
- Det er påvist skader på konstruksjoner i krypkjeller som er forårsaket av råte eller sopp.
- Det er stedvis påvist fuktnivå som tilsier at konstruksjonen kan ha fuktskader.
- Det er i krypkjeller konstatert omfattende fukt-/råteskader.

Det er påvist fukt med målinger i treverk med pigger.

- Ytterligere undersøkelser må foretas for å få kartlagt tilstanden og omfanget på eventuelle skader.

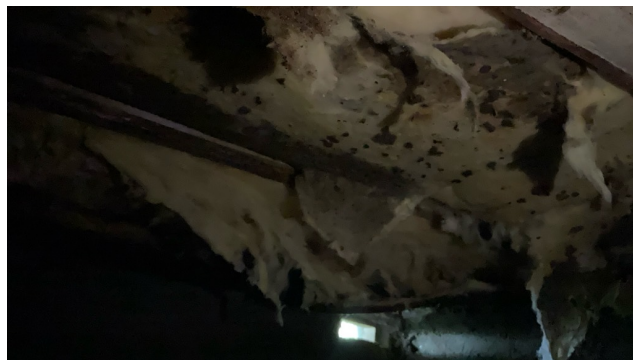
Stubbeloftplater har falt ned grunnet råte.

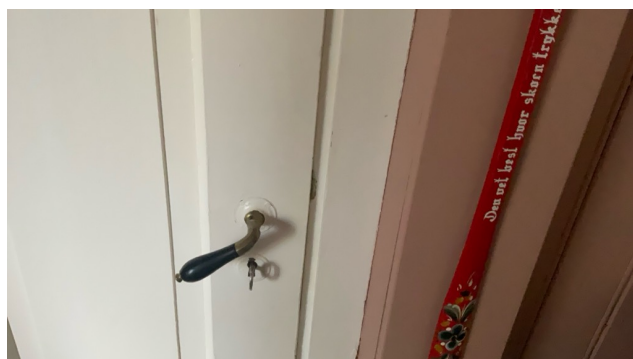
Innerdør tar i karm ved åpning/lukking.

- Enkelte dører må justeres.

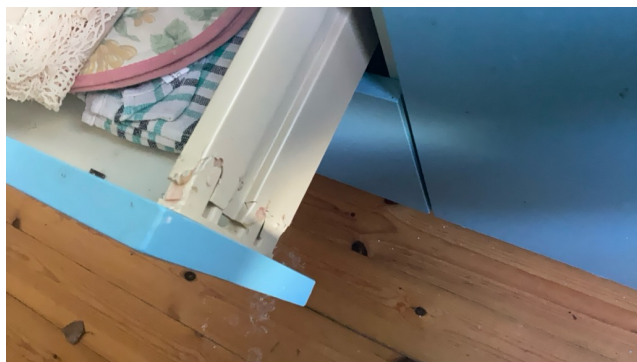
Skuffefront er deffekt.

- Det er påregnelig med utskiftning/utbedringer av kjøkkeninnredningen.

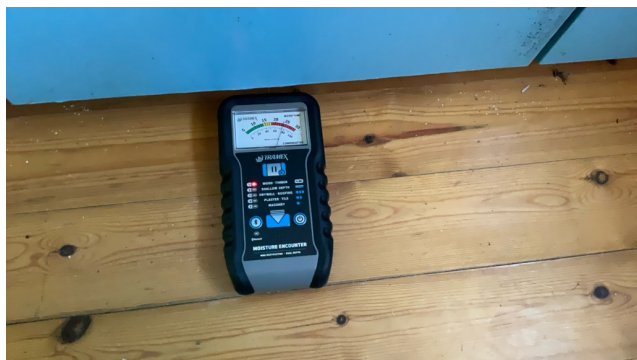
- Det er påvist skader på overflater/kjøkkeninnredning utover normal slitasjegrad.
- Kjøkkeninnredningen er av eldre dato, og den mangler bruksfunksjoner/løsninger som er forventet på et kjøkken.
- Fuktindikator gir utslag på fukt på kjøkkengulv. Se bilde.

Fuktindikator gir utslag på fukt på kjøkkengulv. (krypkjeller under).

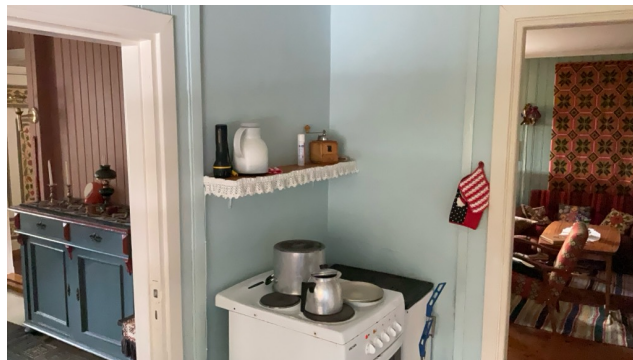
Ingen ventilator ved kokesone.

- Mekanisk avtrekk bør etableres.
- Uten forsert avtrekk fra kokesonen kan matos og forurensninger fra matlaging spre seg i boligen, noe som blant annet forringer innneklimaet.

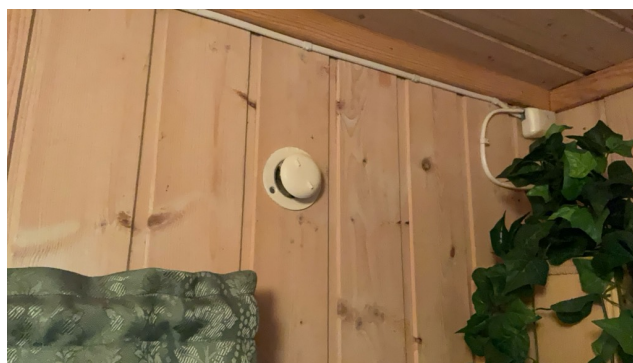
Kun naturlig avtrekk på toalettrom.

- Mekanisk avtrekk bør etableres på toalettrom.

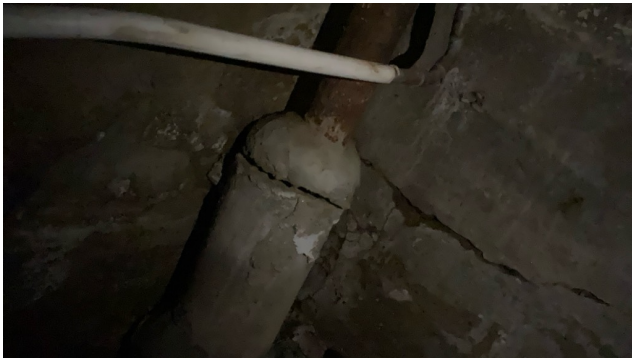
- Det er påvist skader eller utettheter på sluk/avløp.
- Mer enn halvparten av forventet brukstid er passert på innvendige avløpsledninger.

Skade i avløp i krypkjeller.

- Skadet del av sluk/avløpsrør må skiftes.

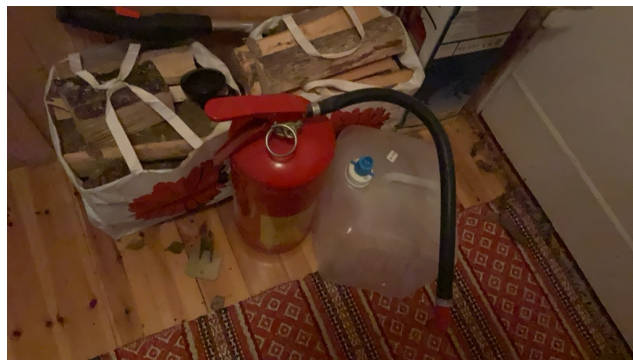
Brannslukningsapparat eldre enn 10 år.

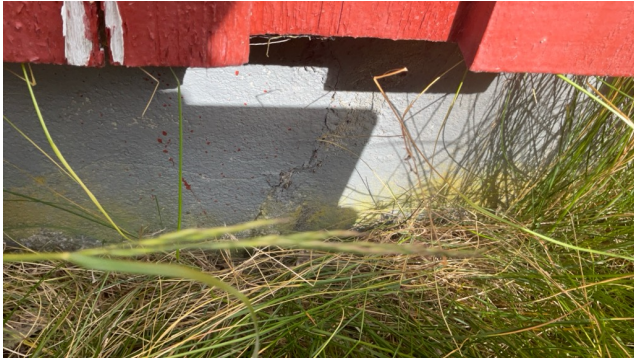
- Grunnmuren har sprekkdannelser.

Eksempel på sprekkdannelser i grunnmur.

- Lokal utbedring må utføres.

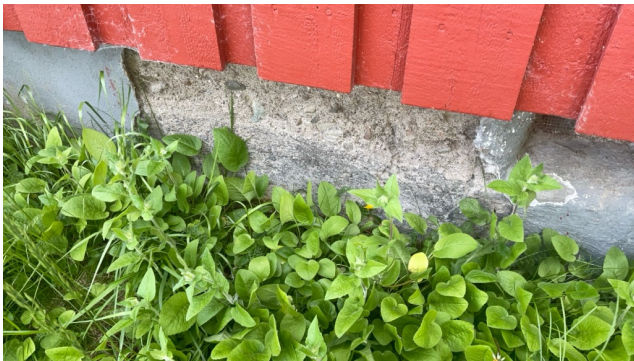
Eksempel på at murpuss ha løsnet.

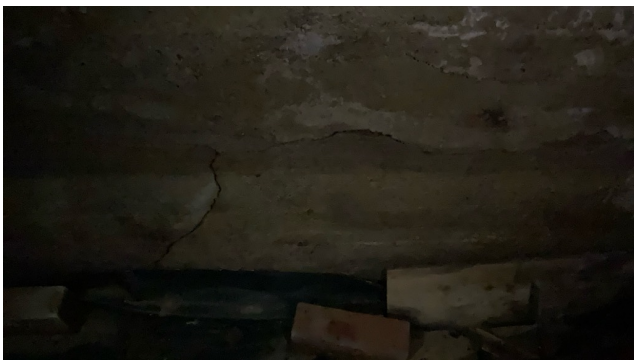
Sprekker i betonggrunnmur i krypkjeller.
